## Strandlund – 2920 Charlottenlund

### Kollektivboligerne

### Bygningseftersynsrapport Juni 2025

**RÅDGIVER:**  
tegne-stuen ApS,  
Lundevej 44  
3600 Frederikssund

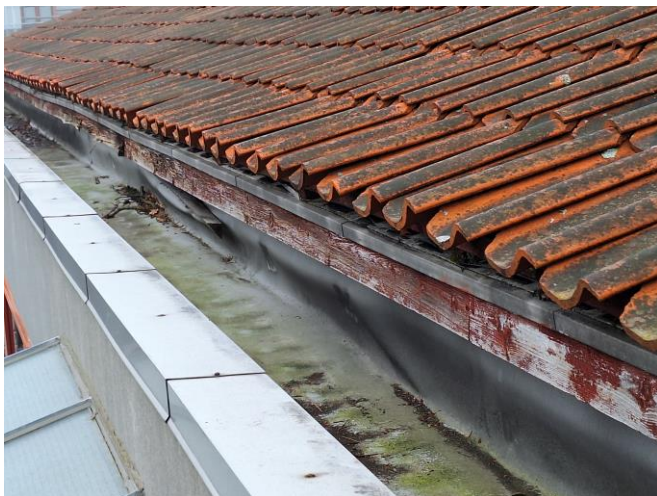
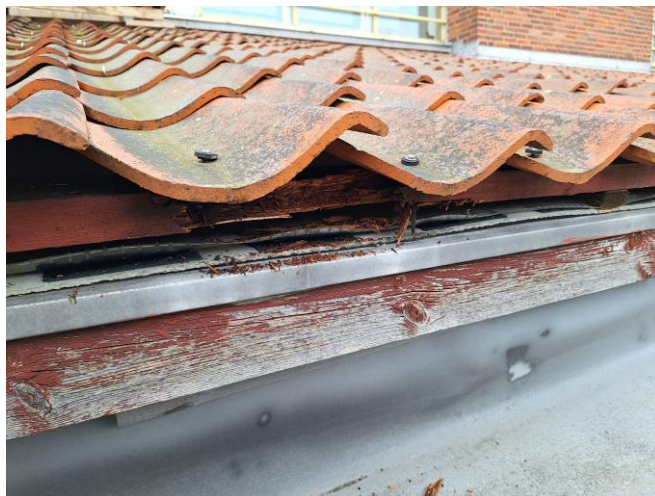
Her ses et eksempel på en tagrende med ældre tætningsdug som mange steder var med svigt, var mangelfuld og forvitret med revner og huller.

Her var et tydeligt problem med de eksisterende tagrendeløsninger og hvordan den nederste lægte er rådgribet. Det var også tydeligt at se hvordan tætningsdugen i tagrenden, omkring tagnedløbet var defekt og hvordan der var revner i dugen og direkte passage for regnvandet ned langs på ydersiden (den forkerte side) af nedløbsrøret, bag om kraven og direkte ned i hulmuren langs ydersiden af det skjulte nedløbsrør.

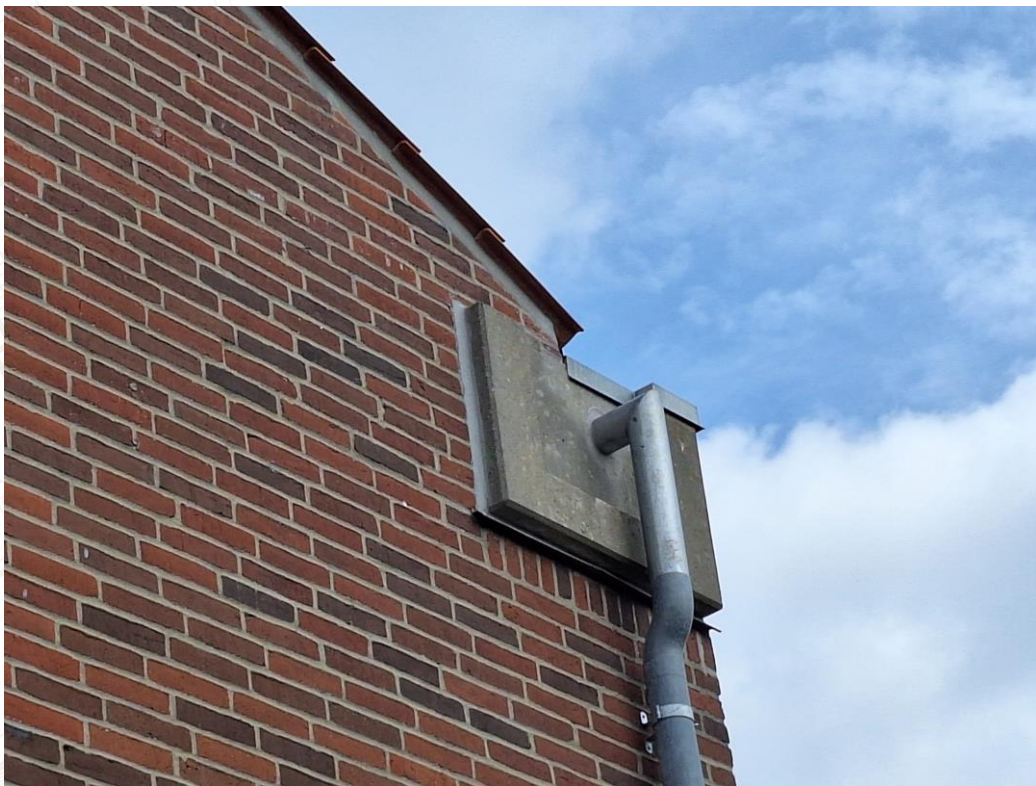
Her ses korrekt udført udbedring af gavle, med nye mørtellukninger, korrekt udlæg på teg og ved betonenderne af "tagtrug", er de gamle defekte hårde mørtelfuger udskiftet til korrekte nye elastiske fuger med drypnæser.

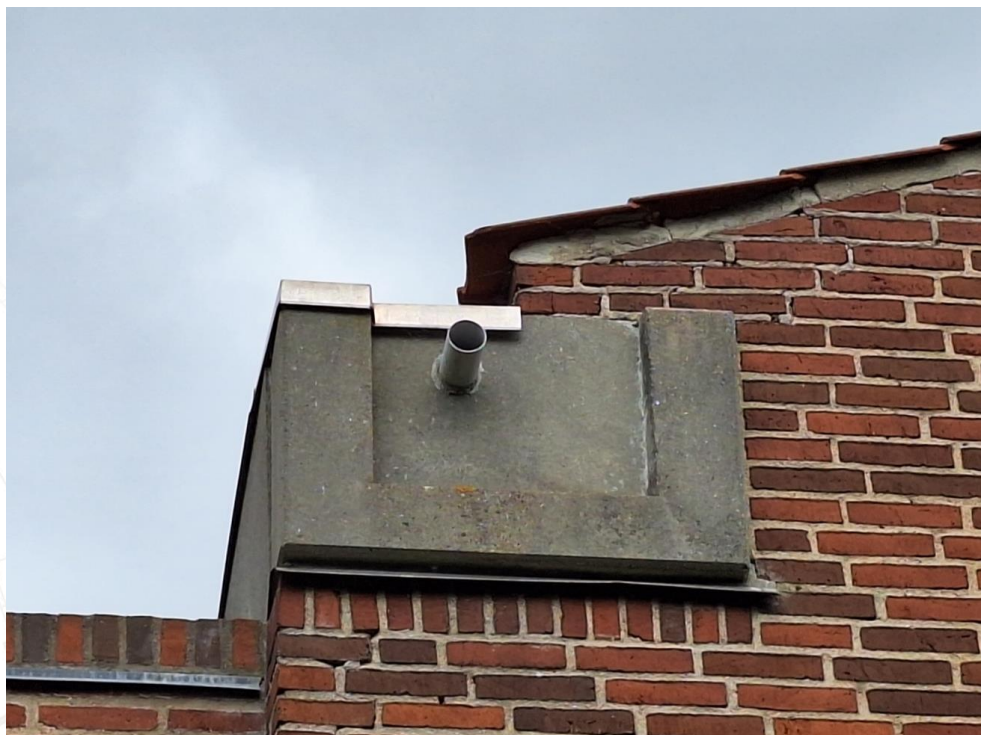
Men på nedenstående foto ses et sted, hvor gavlen endnu ikke er udbedret (pågår sommer 2025) og her ses murværket tydeligt at være beskadiget, efter at have været vådt og opfugtet, med frostsprængninger i murværket.

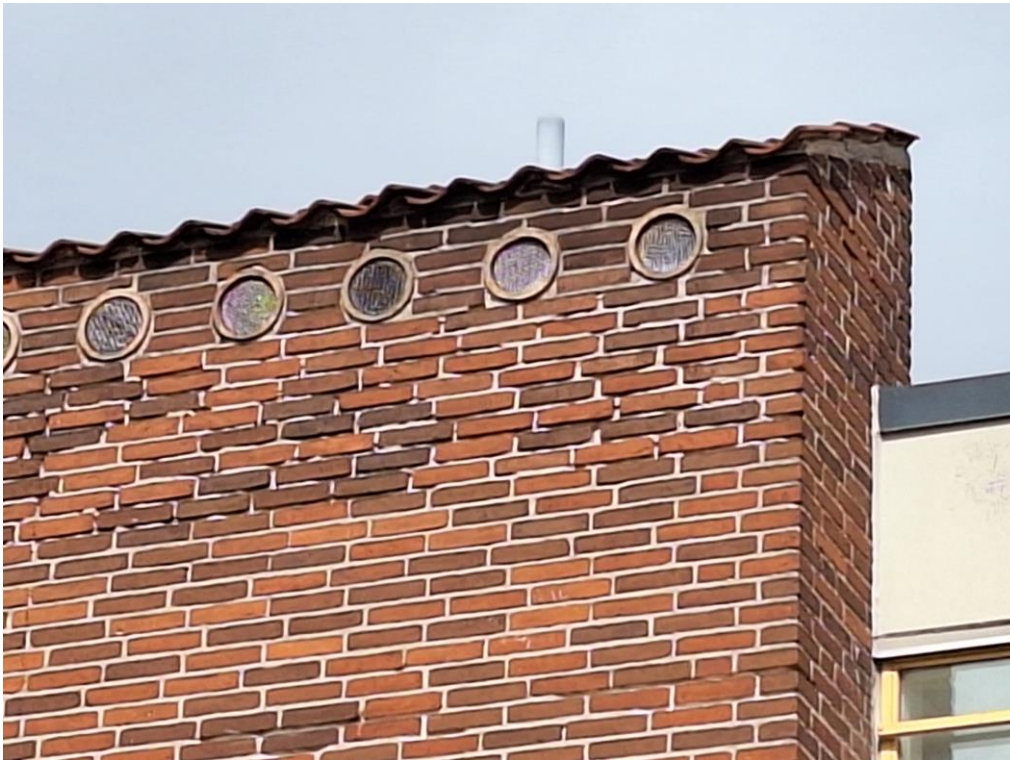
Her ses murværket at være meget udsat og der bør snarest muligt iværksættes en renovering af dette murværk. Det ses tydeligt at mursten er ødelagte og at der er løse og afskallet fuger. Teglsten, vurderes med stor sandsynlighed ligeledes at være løse, med risiko for at disse løsriver i stærk vind.

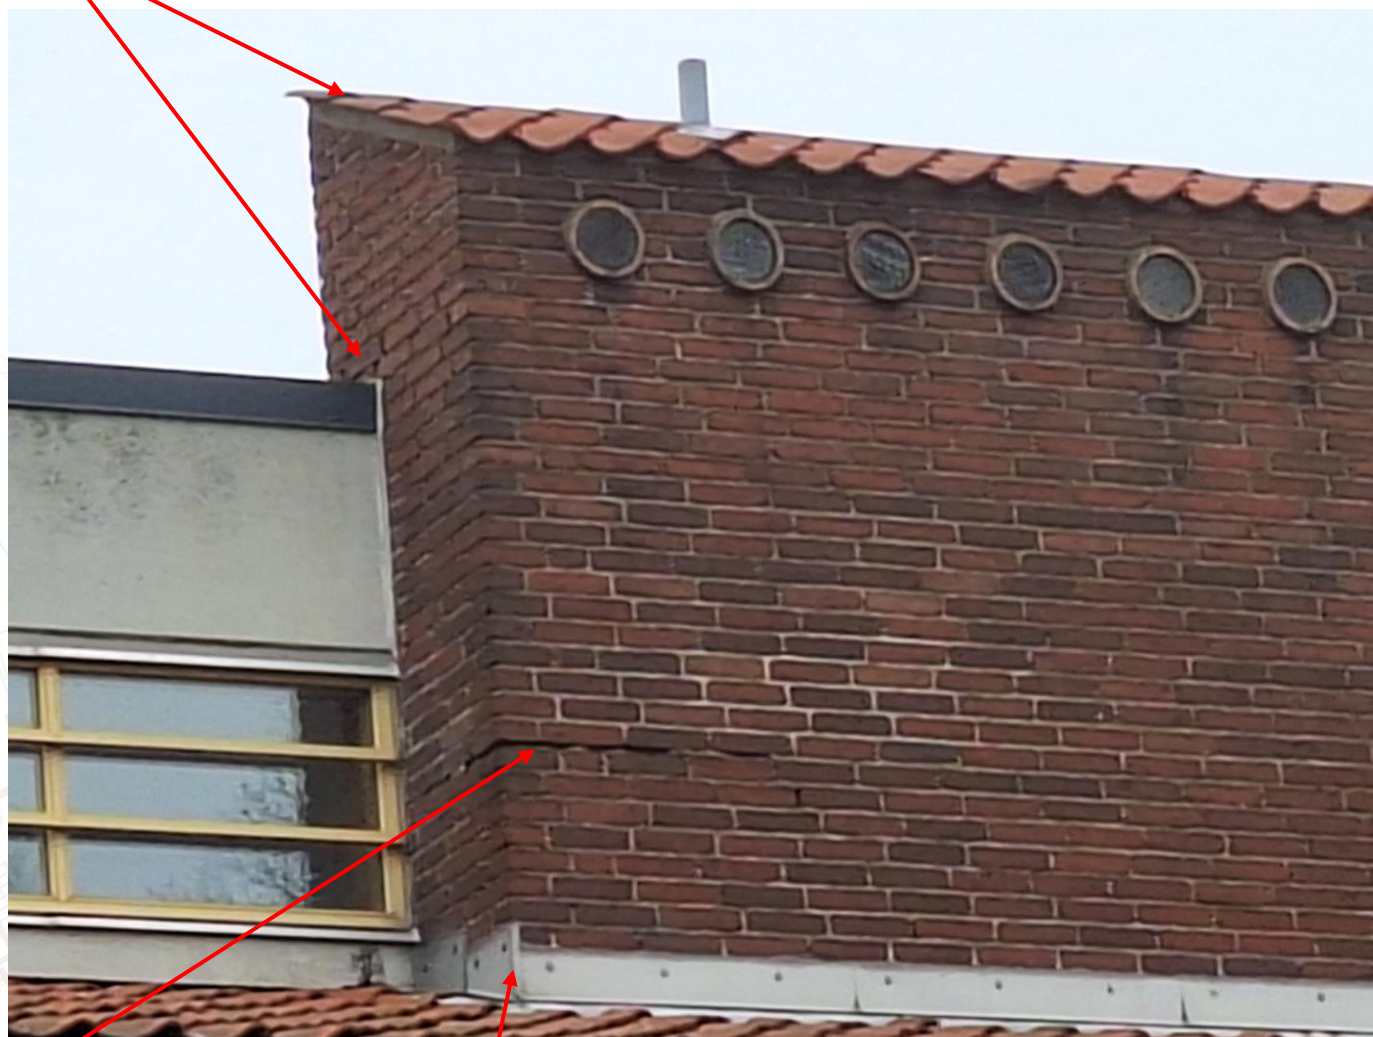
Her ses manglende fuger i murværk

Inddækninger ved samlinger imellem murværk og tag bør ligeledes eftergås og kontrolleres for tæthedsfunktionen.

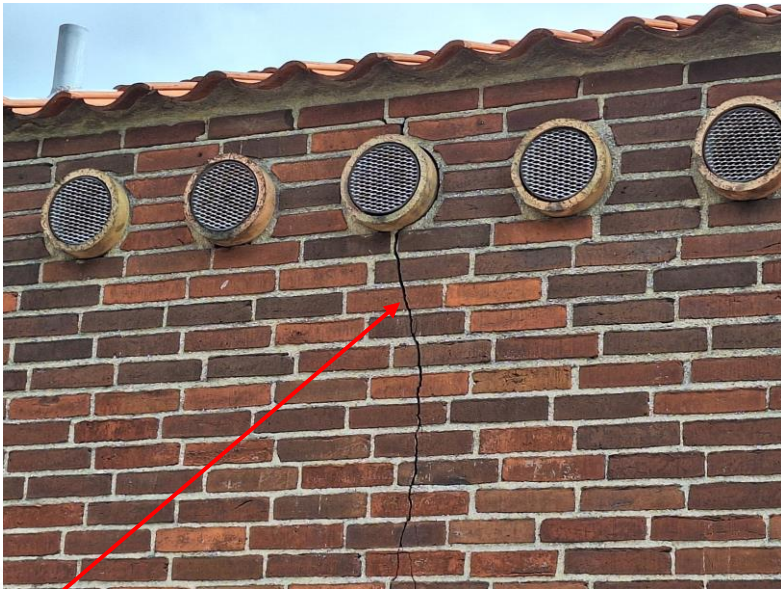
Ved to ventilations "tårne" over boliger ved blok med numre fra 128 til 138, ses kraftige revnedannelser i murværket. Årsagen er PT uvist, om det er sætningers revner eller om skader er opstået grundet frostsprængninger. Udbedring af disse sætningsrevner pågår lige nu (juni 2025)

Det er vigtigt at håndværkerne generelt iværksætter en gennemgang af alle disse murværks "tårne" i nær fremtidigt, for kortlægning af renoveringsomfanget.

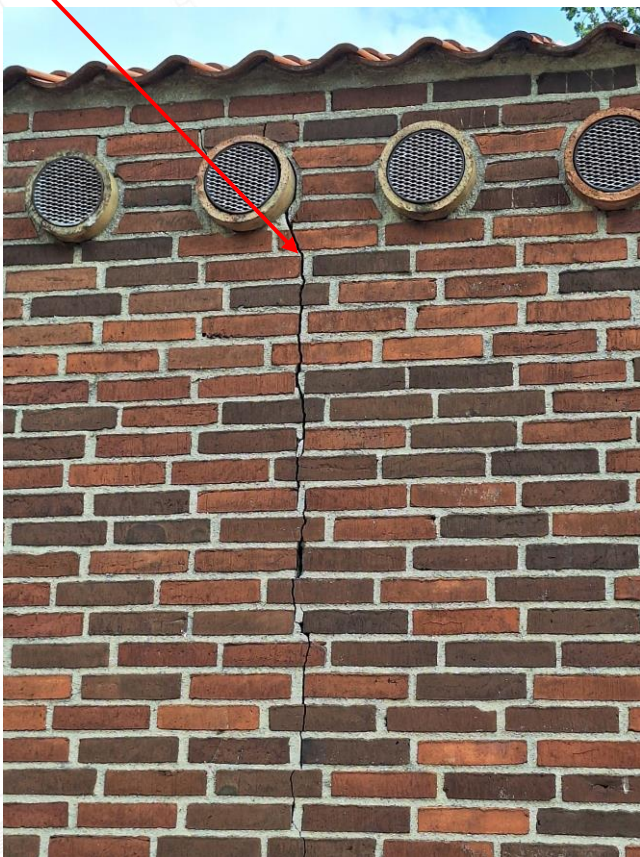
Her ses ved samme blok, hvordan hele "taghatten" tegl og mørtel, er revnet og løs.  
Udbedring af dette pågår nu (juni 2025)

Det anbefales generelt at alle disse ventilationstårne på øvrig bebyggelse gennemgås og at tegl og mørtel kontrolleres for vedhæftning og at defekte "toppe" udbedres.  
I princippet er det kun egenvægten, som forhindrer løsrivelse ved stærke vinde.

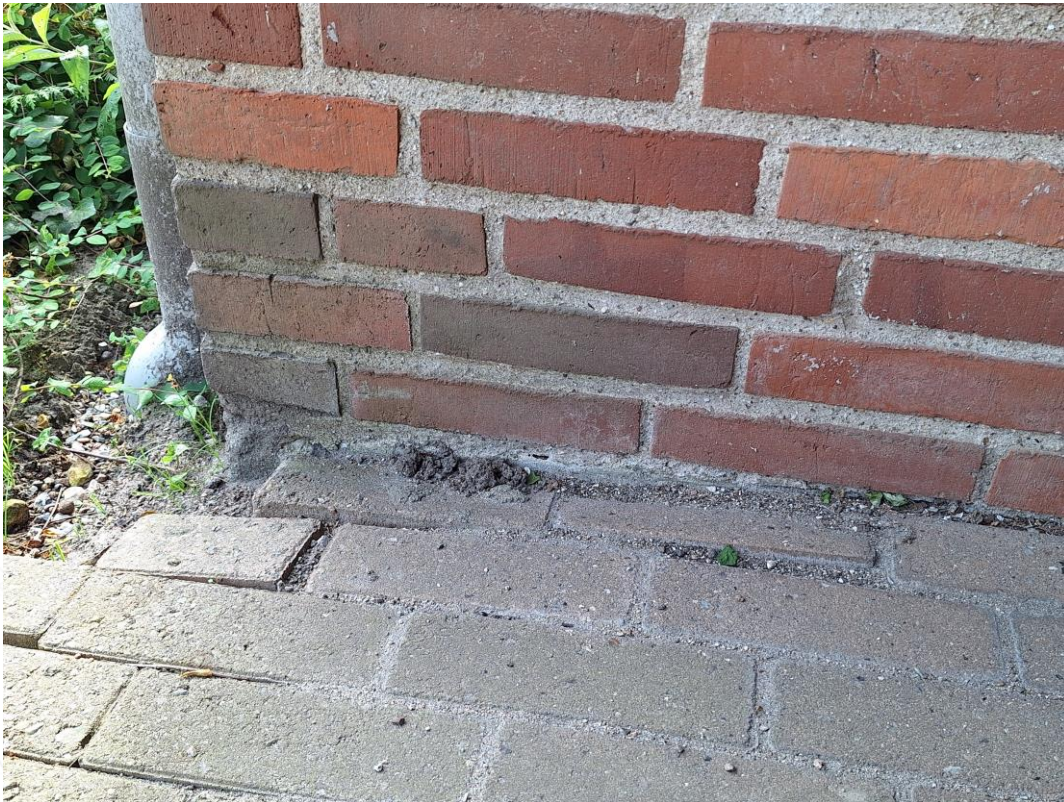
Her ses hvordan murværket er ødelagt, på grund af direkte fugtpåvirkning af mursten, uden frilagt sokkel.

Ligeledes anbefales det at frilagt sokkelsten, pudses, således at denne er friholdt for direkte vandpåvirkning som er tilfældet nu.

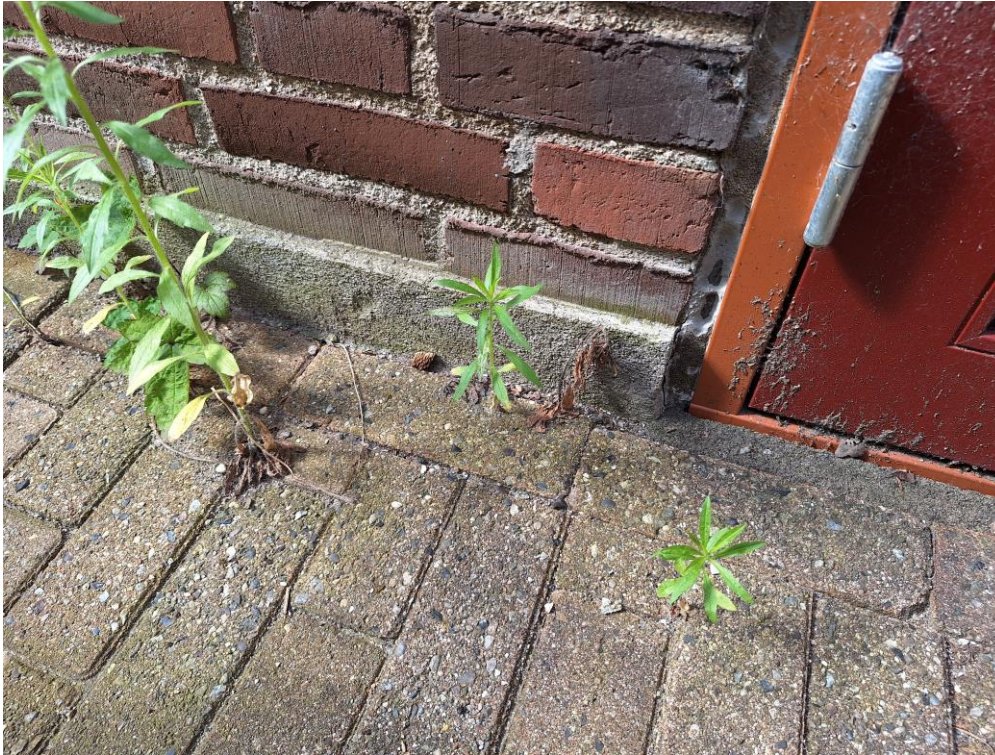
Ved døre, ses terræn/flisebelægninger meget tæt ved bundstykker, med stor risiko for vandindtrængen ved kraftige regnskyl.

Det anbefales på det kraftigste at der ved døre, hvor belægningen er så tætsluttende, at der etableres en skraberist med sokkeludlufter, således at der ved kraftige regnskyl, minimeres risikoer for vandindtrængen og følgeskader i boligerne.

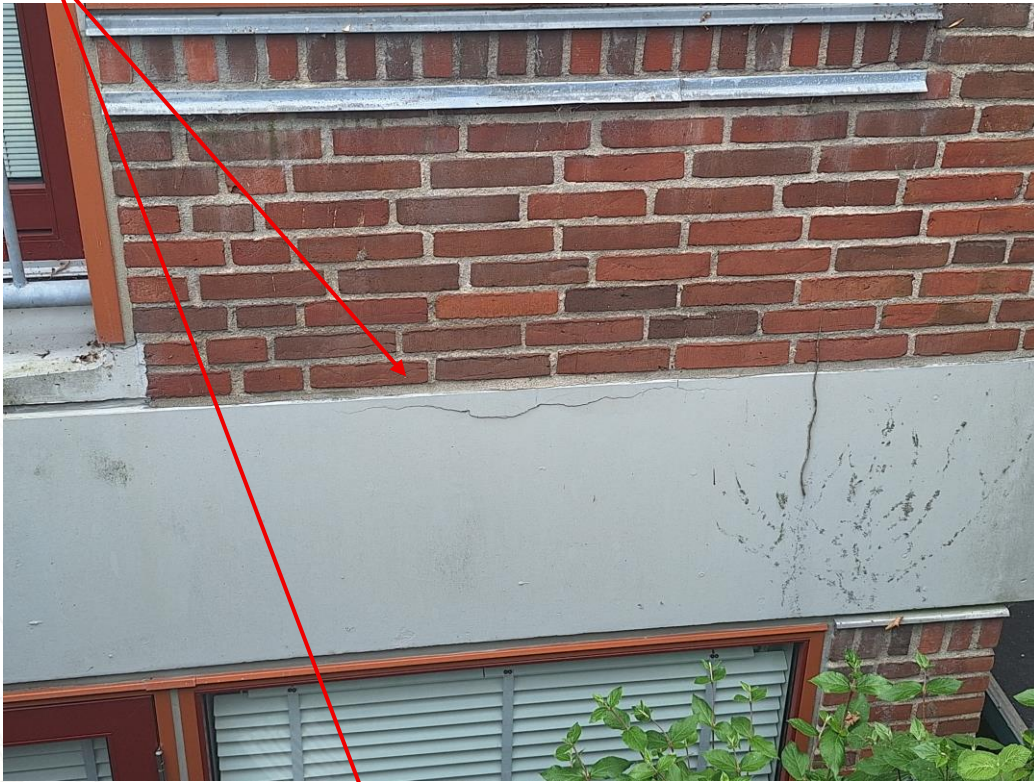
Hårde mørtelfuger imellem de langsgående betonbjælker og murværk er mange steder defekte og løse og derved se murværk og betonbjælker beskadigiet, med afskallet beton og manglende fuger.

Det anbefales at alle disse hårde mørtelfuger fjernes og udskiftes til nye elastiske fuger.

Ligeledes bør der etableres en drypnæse i fugen, som sørge for at regnvan kan dryppe af uden for murværket og på den måde friholder murværket for yderligere opfugtninger.

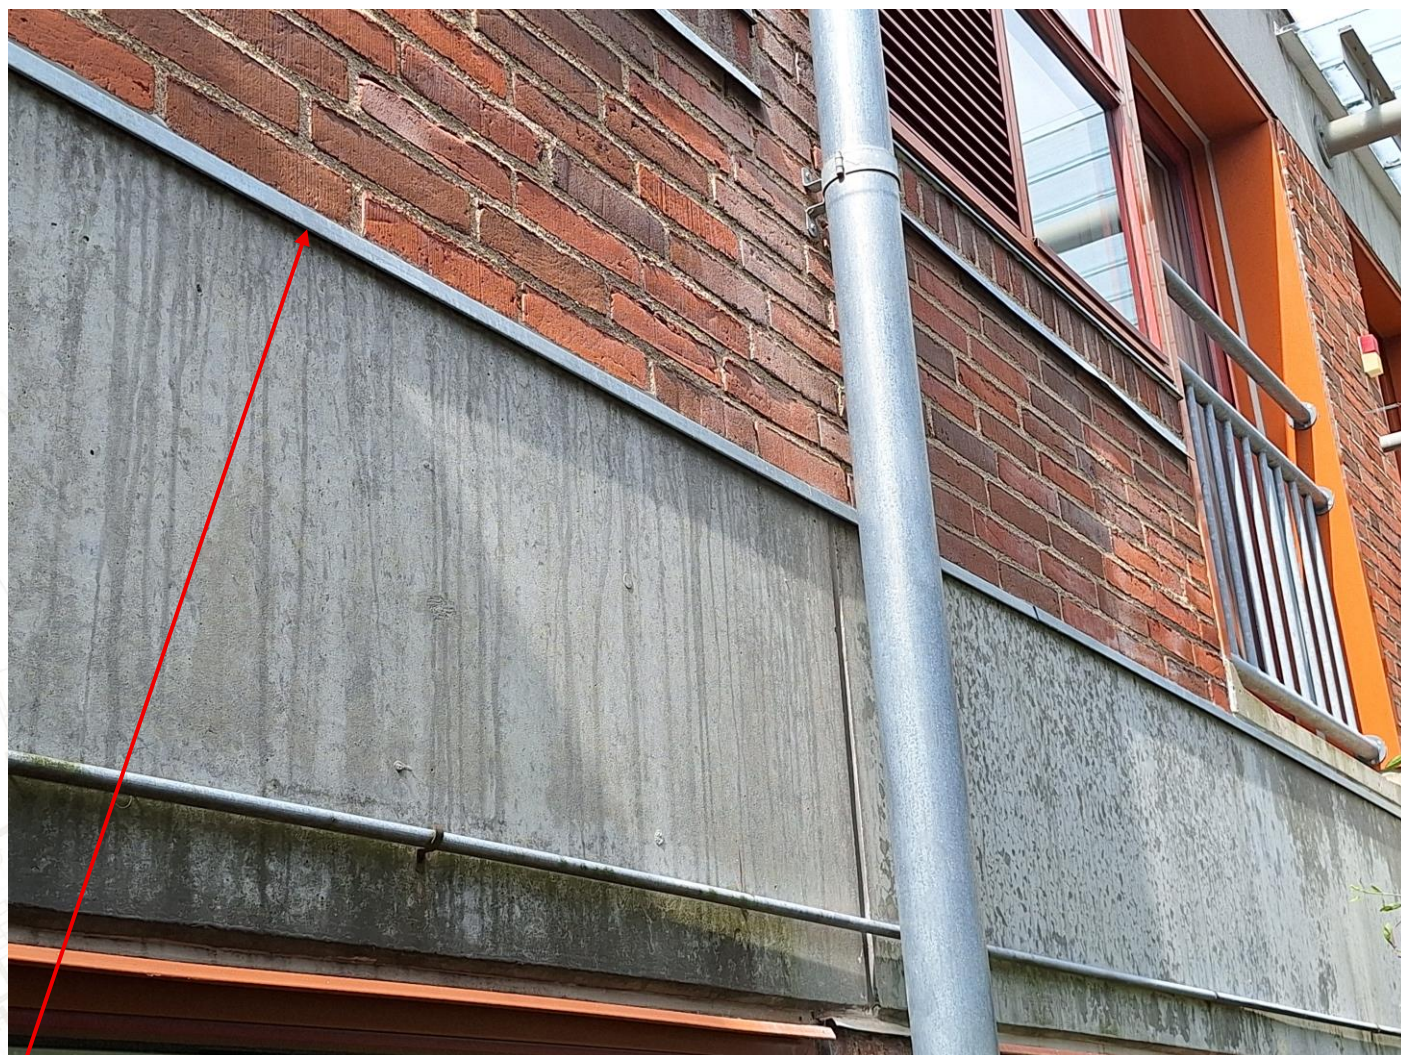
Her ses et område, hvor de gl. defekte fuger er udskiftet til nye elastiske fuger, med korrekt udførte drypnæser.

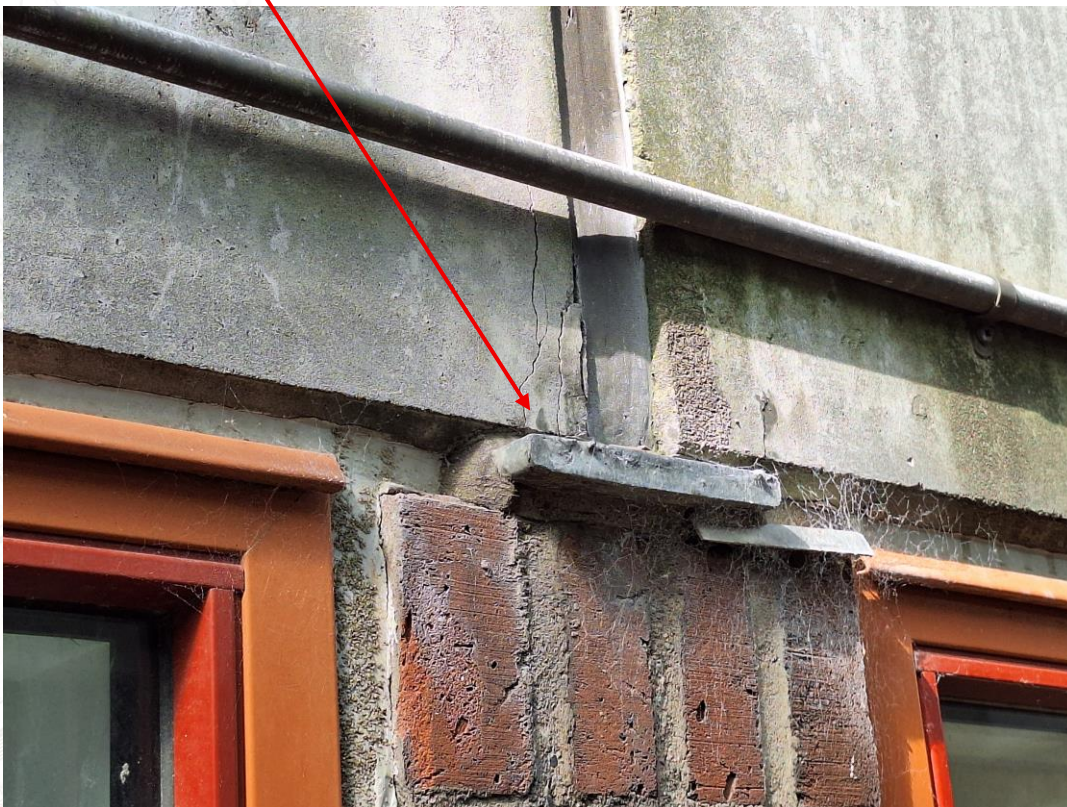
Ligeledes ses igen en vederlagsplade fra betonkonstruktionen som stikker ud og er problematisk at tætne. Det anbefales at disse vederlagsplader forsøges fjernet/skåret fri og at der etableres korrekte elastiske fuger. Utilstrækkelige fuger, vil kunne medføre risiko for at regnvand løber bagom vederlagspladen og videre ind i hulmuren og konstruktionen.

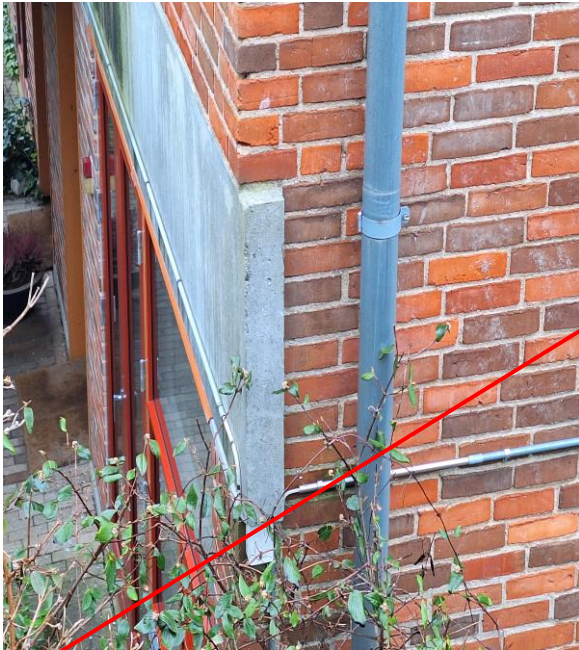
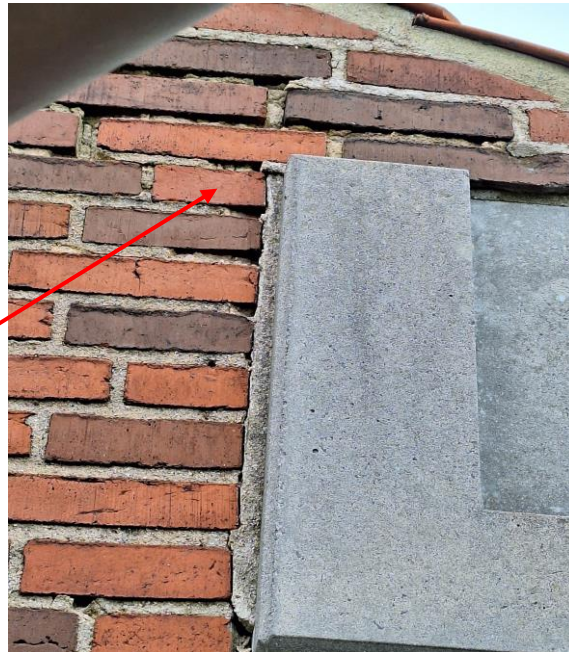
Her ses igen de generelle problematikker, hvor defekte og mangelfulde hårde fuger, er årsag til at regnvand trænger i og frostsprænger murværket

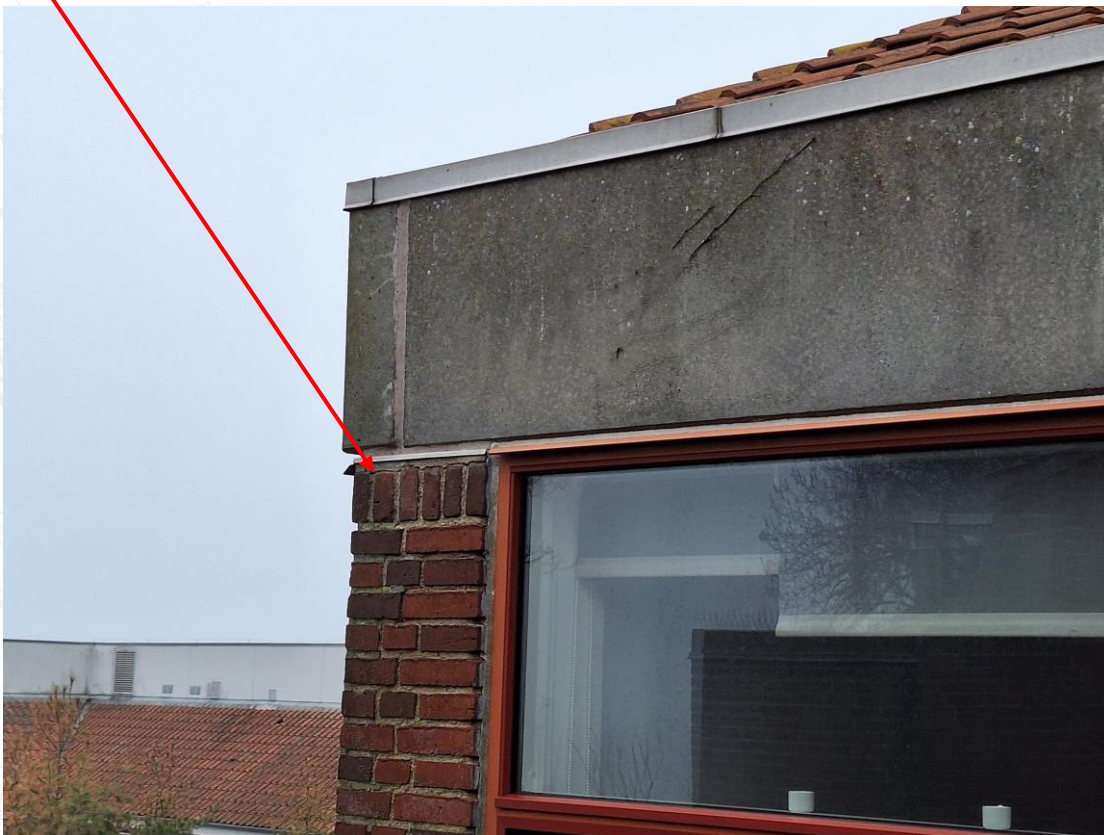
Igen et eksempel på hårde fuger omkring ende af en betonbjælke, som anbefales udskiftet til nye elastiskefuger.

Det anbefales af hårde fuger udskiftes og at synlig armering behandles og at bjælke betonrepareres.

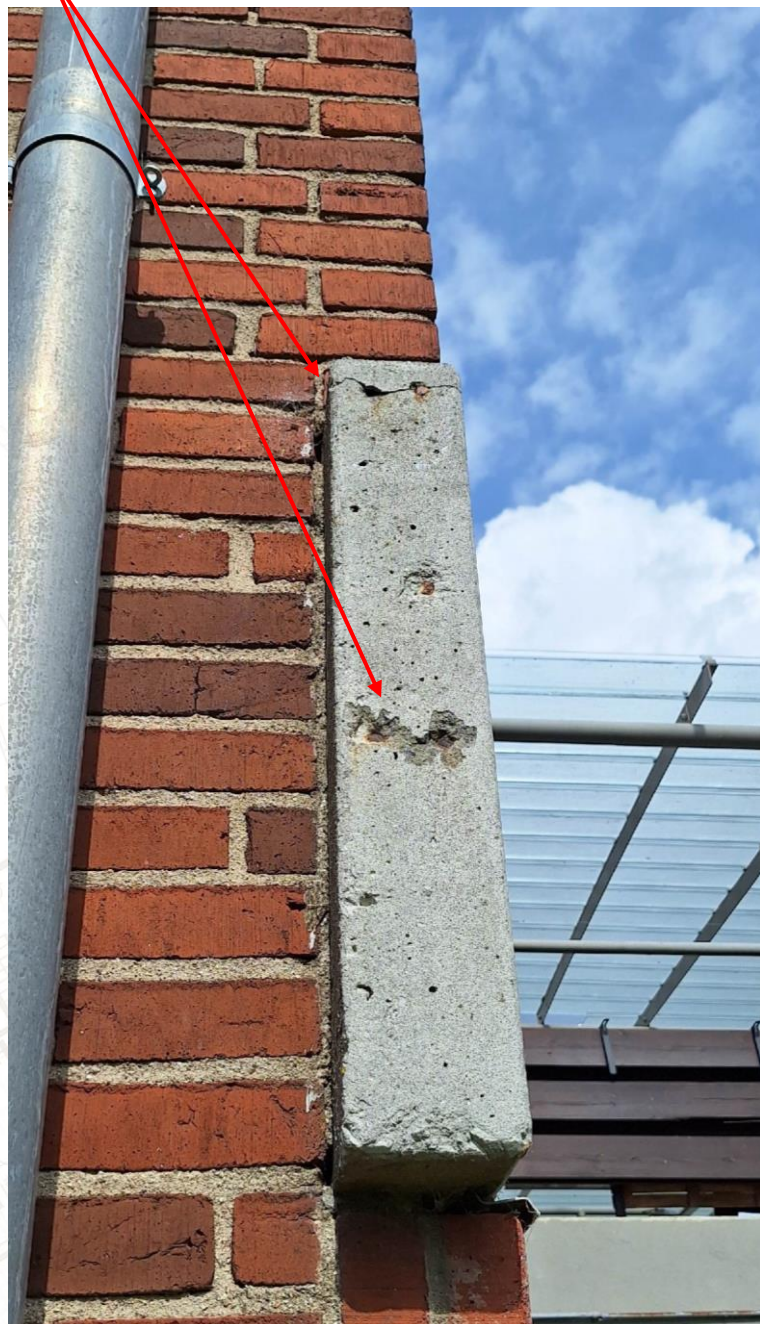
Her ses også hvordan murværket er ødelagt og revnet, grundet defekte mørtelfuger omkring betonbjælken og hvordan frostsprængninger har ødelagt mursten.

Det anbefales også her snarest muligt, at hårde fuger udskiftes til nye elastiske fuger omkring betonbjælken og at ødelagt murværk udskiftes og udbedres.

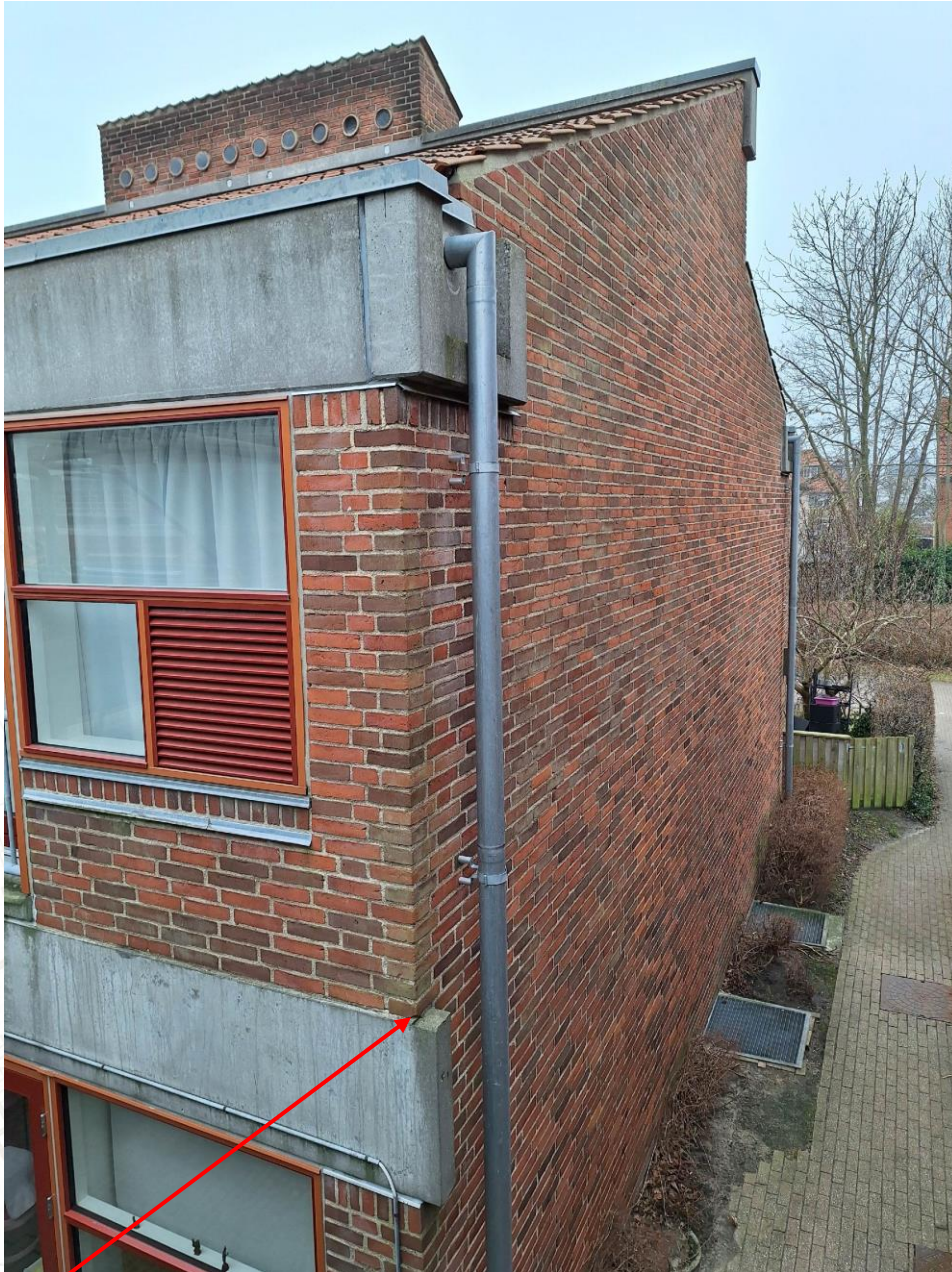
Det ses tydeligt hvordan den udkræget betonbjælke ses våd og hvordan regnvand kan ligge sig på bjælken og løbe bagover ved den manglende mørtelfuge mod murværket.

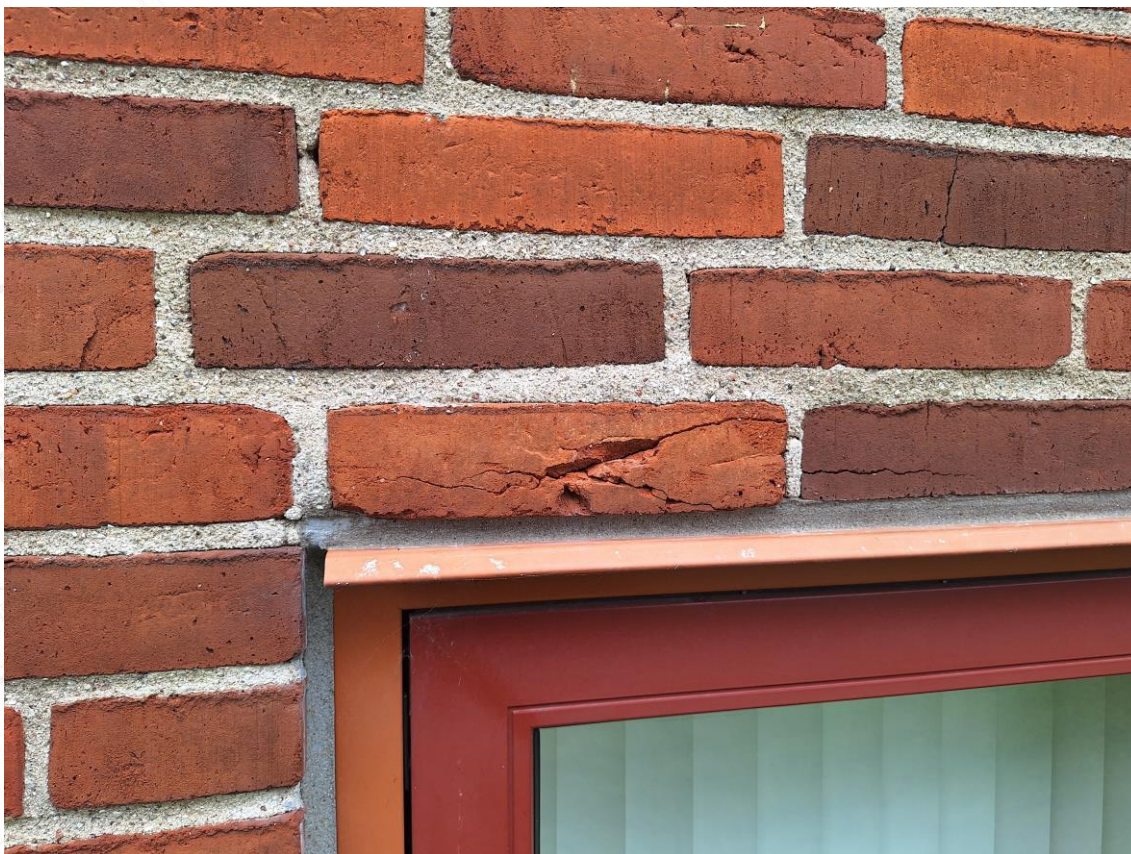
Her ses et område (det generelle billede af murværket) hvor løse fuger skal fjernes og omfuges.

Ødelagte sten bør udskiftes.

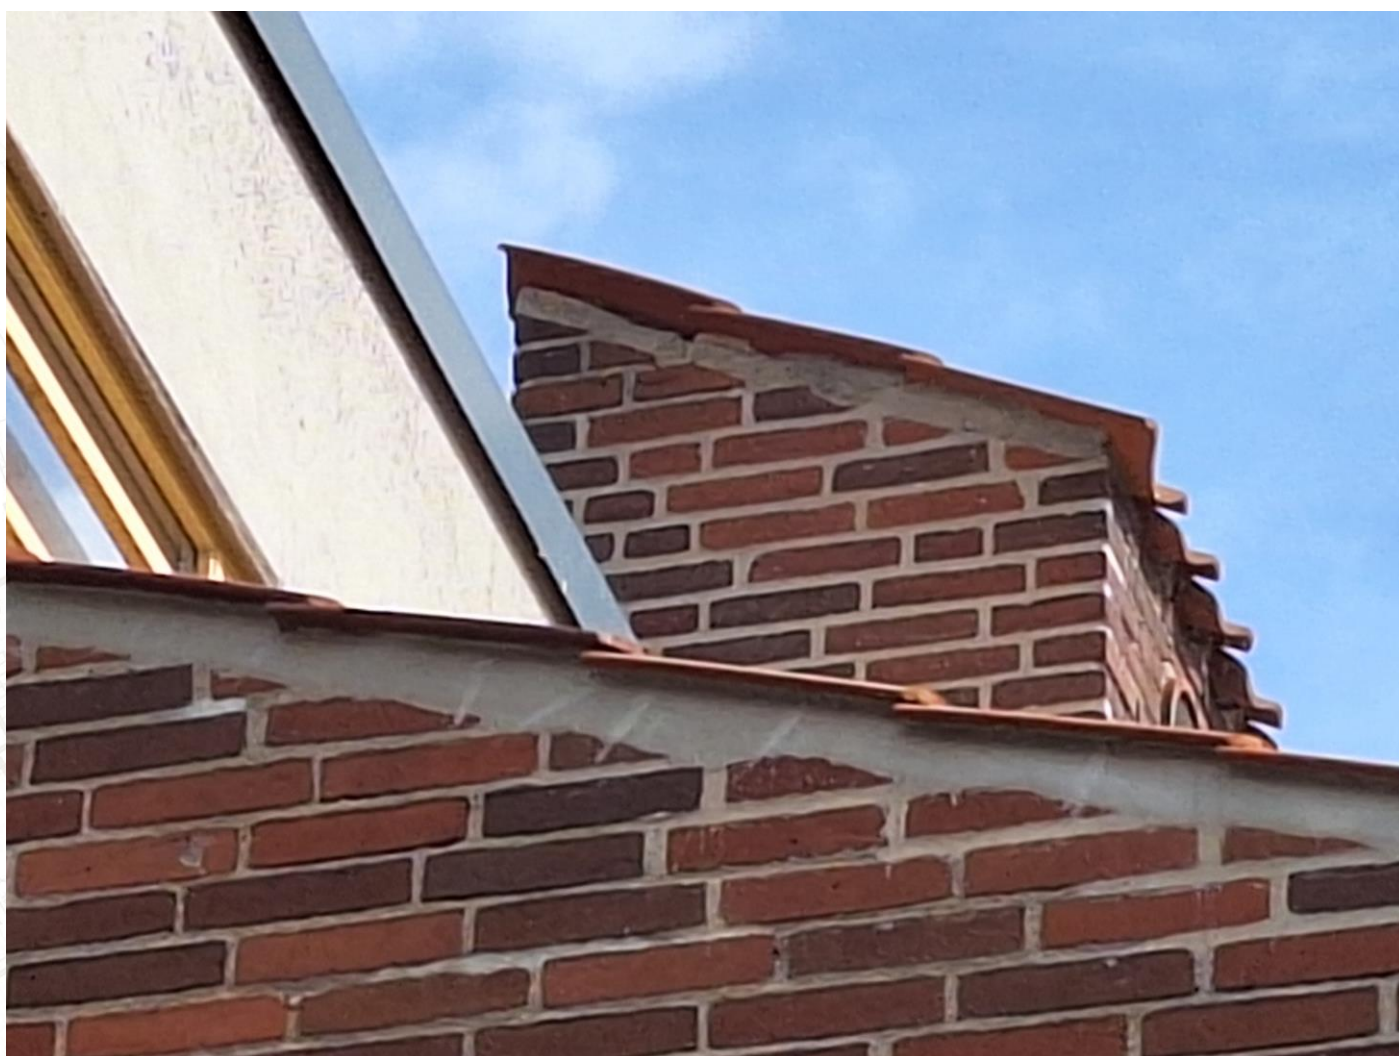
Her ses eksempler ved rulleskifter, og gl. inddækninger mv. generelt ses at være løse og afskallet og trænger til udbedring.

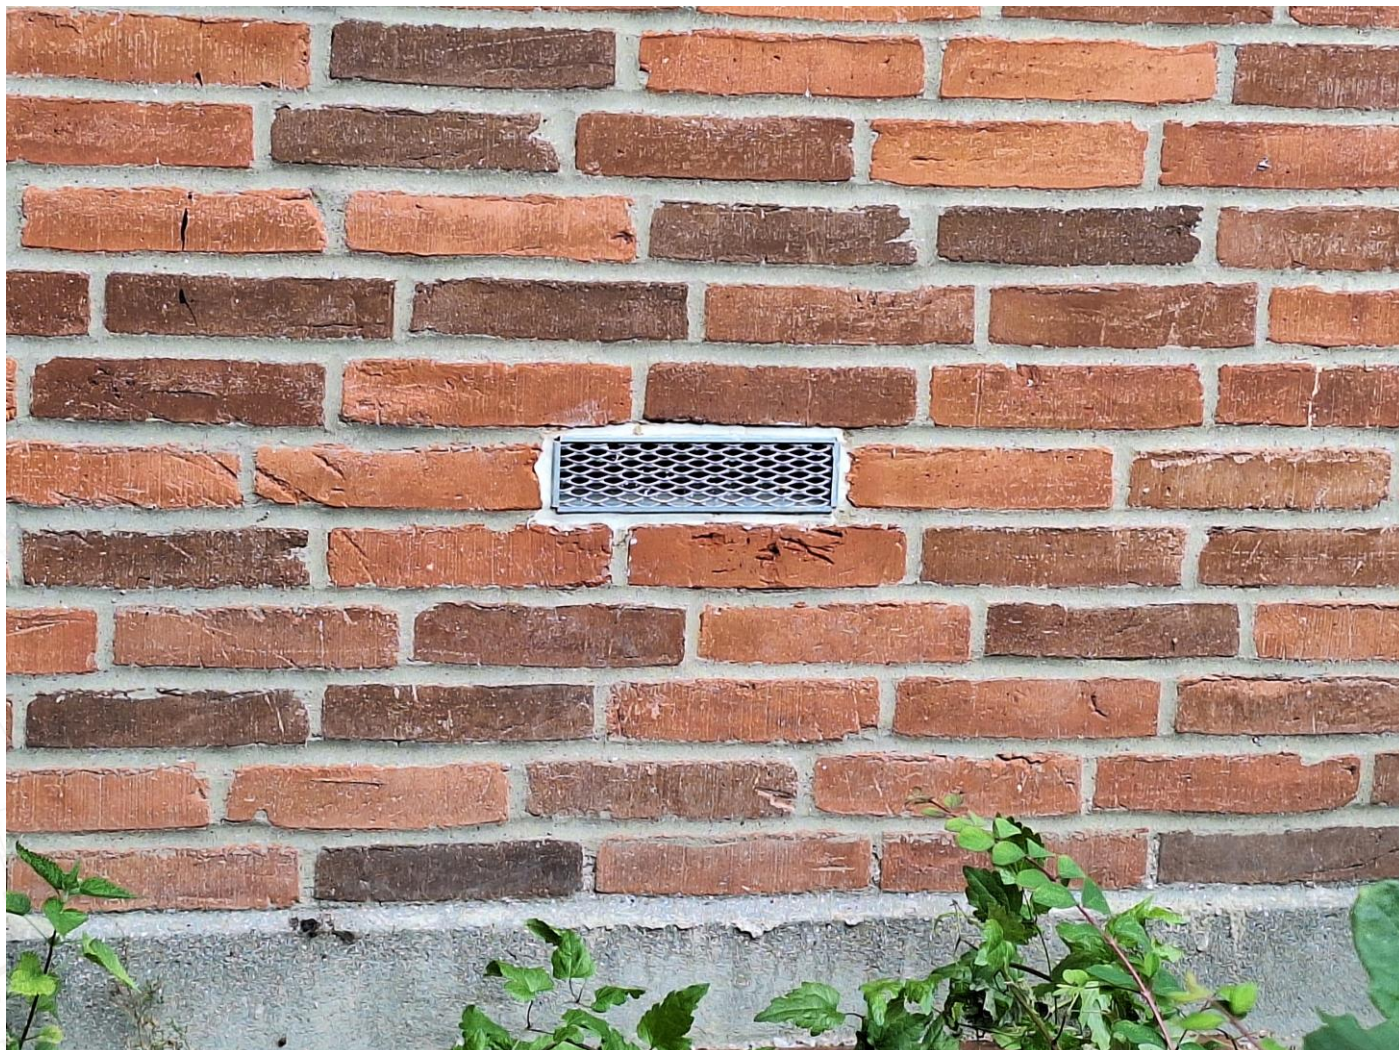
Her ses hvordan murværk er revnet grundet belastninger og vandindtrængen og frostsprængning ved defekte mørtelfuger

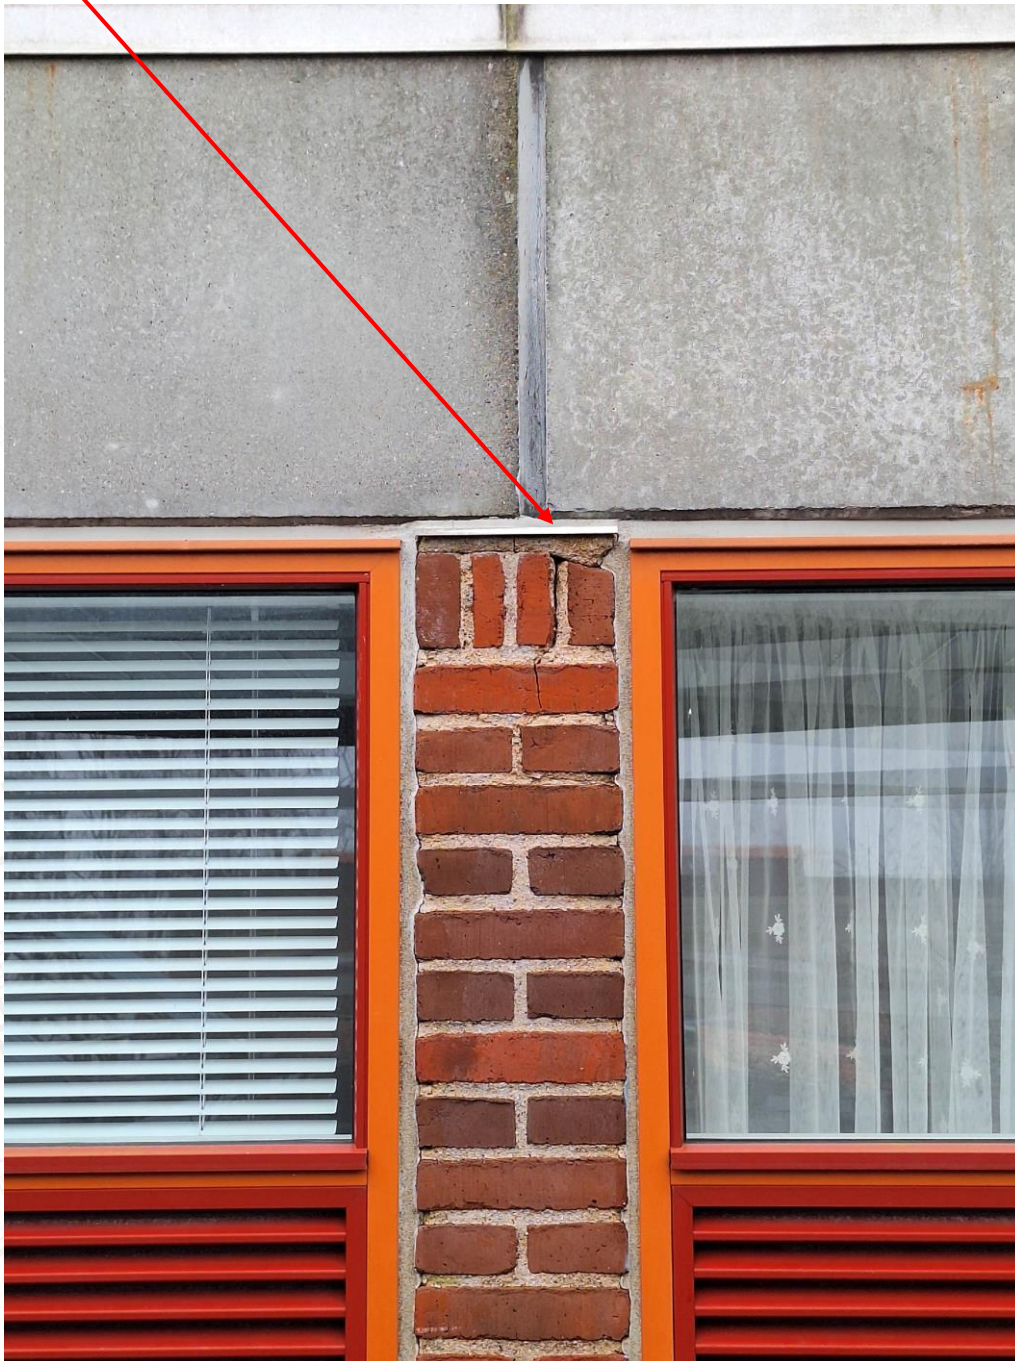
Her ses igen hvordan murværk er opfugtet og ødelagt grundet utætheder

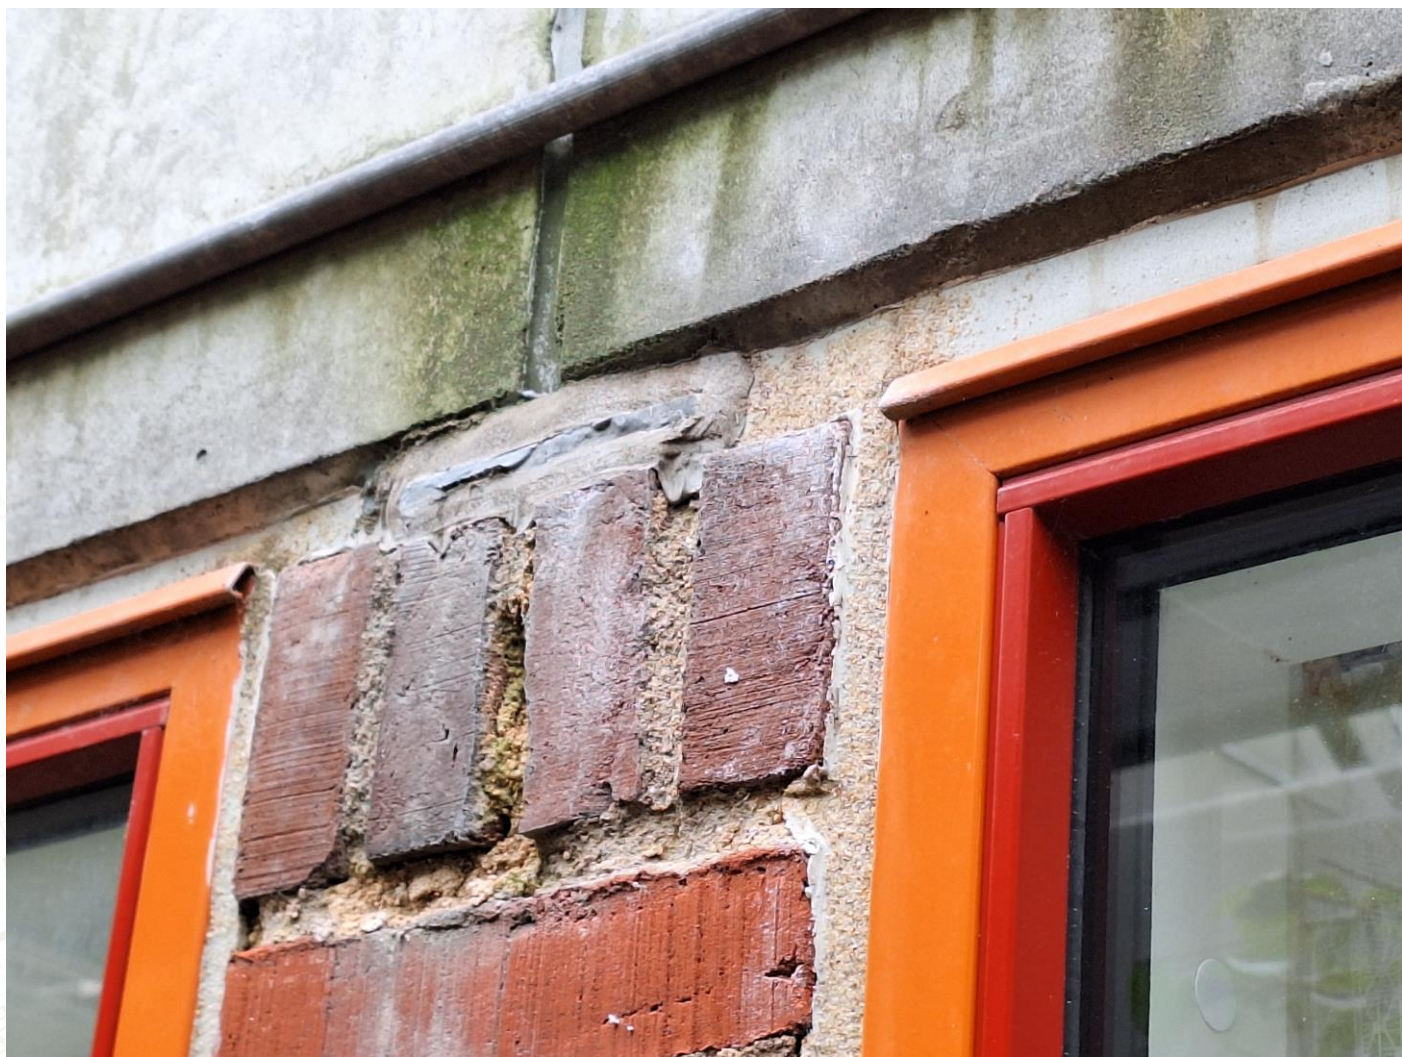
Igen ses murværk at være med begyndende begroninger grundet længerevarende opfugtning og utætheder i overliggende konstruktioner og utætte og de tidligere defekte "tagtrug"/tagrender.

Det anbefales ligeledes som tidligere nævnt i rapporten, at hårde fuger imellem den langsgående betonbjælkes overside og murværket udskiftes til elastiske fuger inkl. drypnæser for korrekt afvanding således at underliggende murværk bliver friholdt for regnvand.

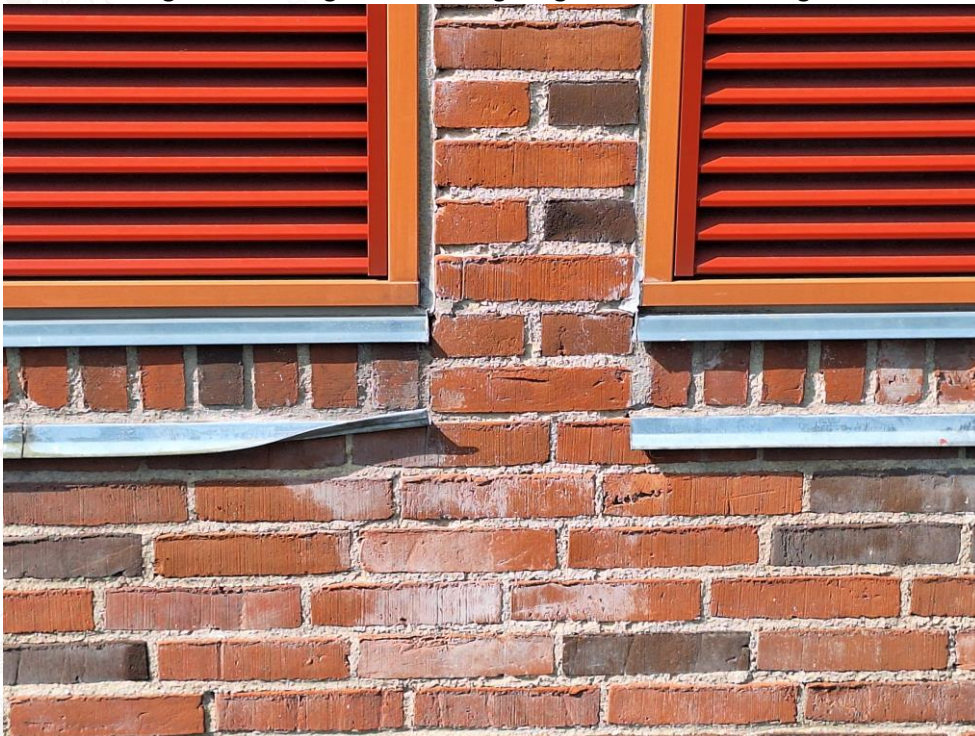
Dette er det generelle billede og et forhold som bør prioriteres.

Her er et eksempel på hvor det anbefales at der etableres nye drypnæser således at murværket friholdes for regnvand.
