## Strandlund – 2920 Charlottenlund

### Kollektivboligerne

### Bygningseftersynsrapport Juni 2025

**RÅDGIVER:**  
tegne-stuen ApS,  
Lundevej 44  
3600 Frederikssund

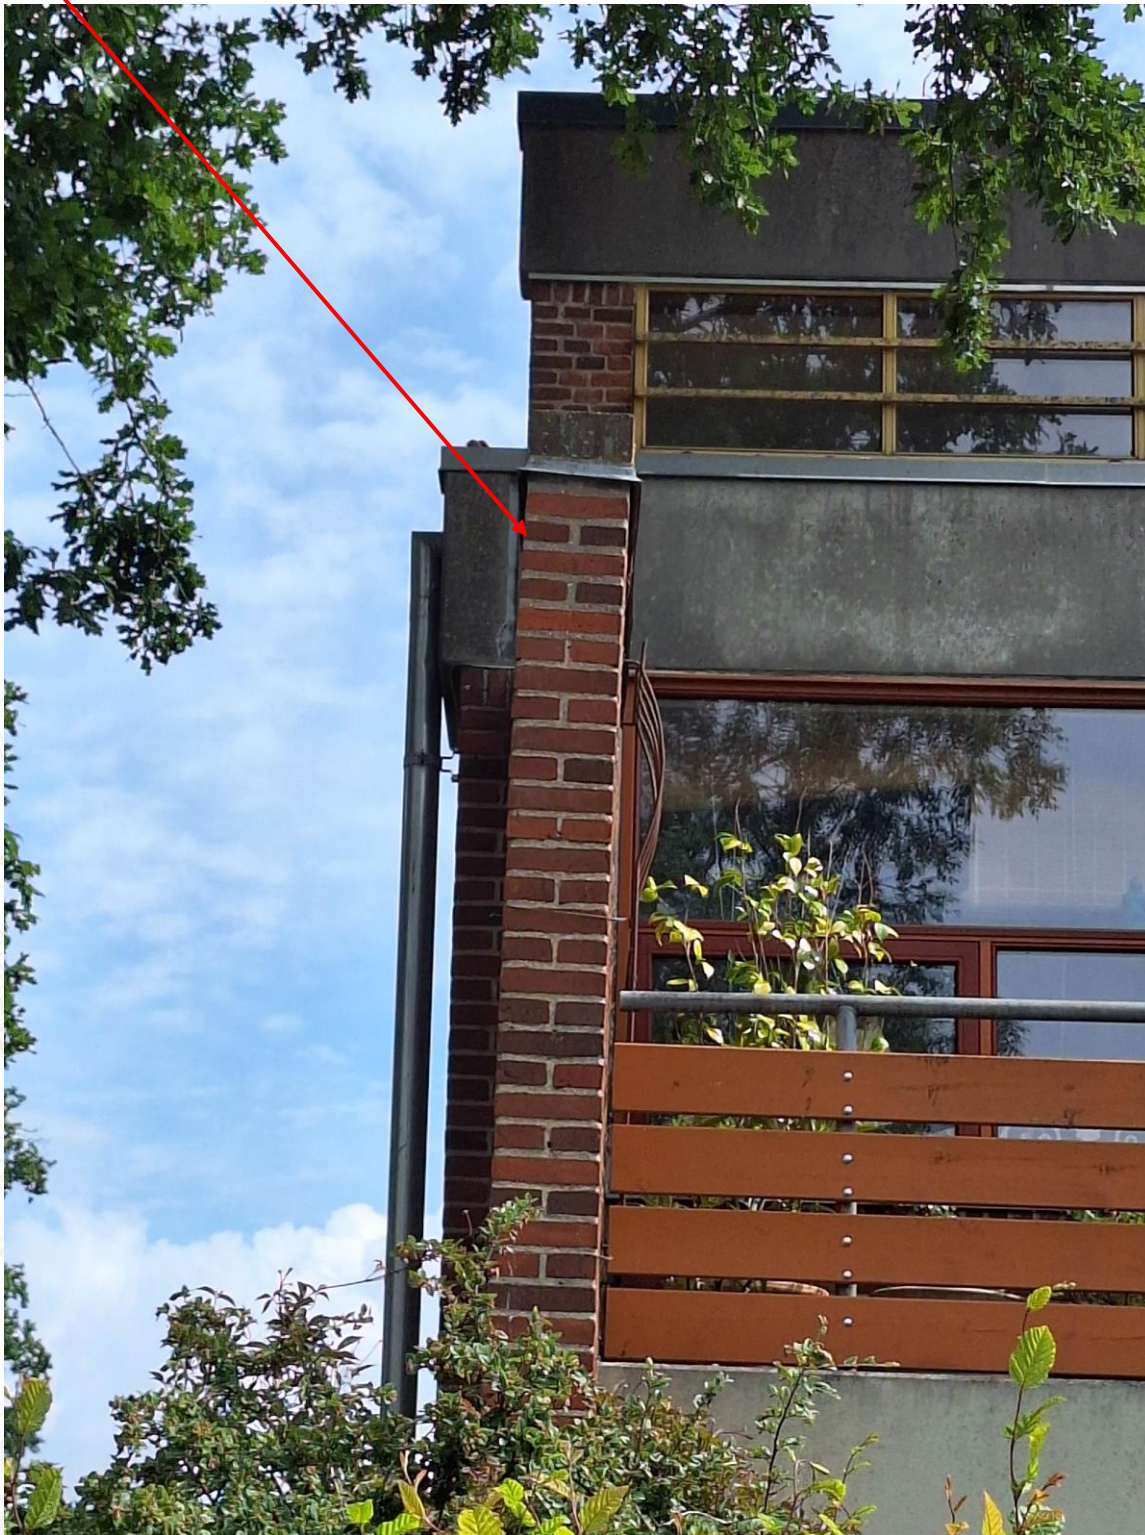
Her ses murværkspille/væg ved terrasse ved gavlboliger ved nr. 2.  
Det ses at murpillen krummer og dette bør undersøges nærmere og rettes op.

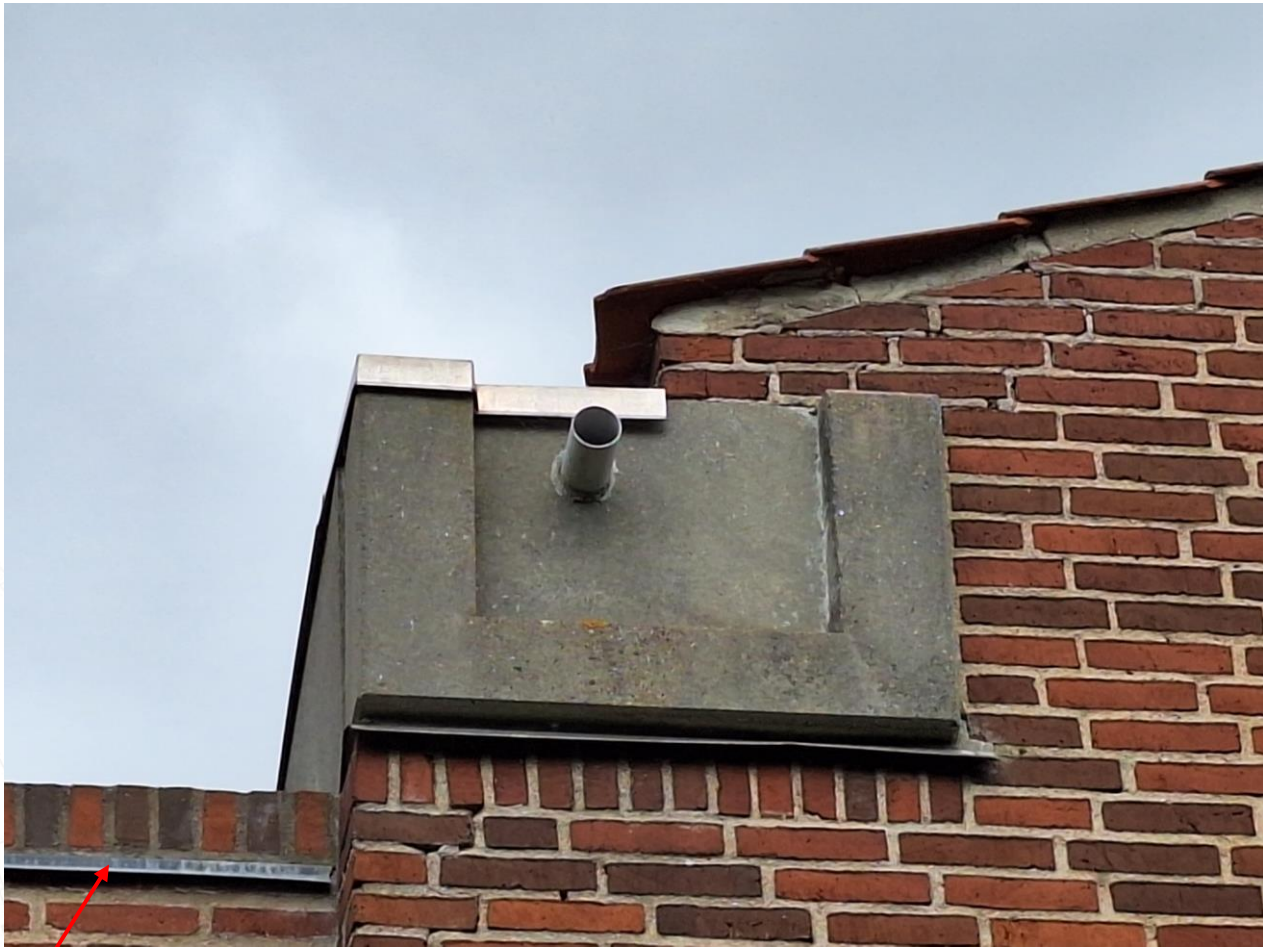
Her ses hvordan murværk ved terrasser er opfugtet, grundet utæt afløb som tidligere er ført skjulte i mure. Disse er de fleste steder nu ændret til udvendige nedløb og de skjulte utætte nedløb er fjernet. Murværk skal de udsatte steder, udbedres for løse fuger og ødelagte sten, omfuges og evt. afrenses for salpeter udtræk.

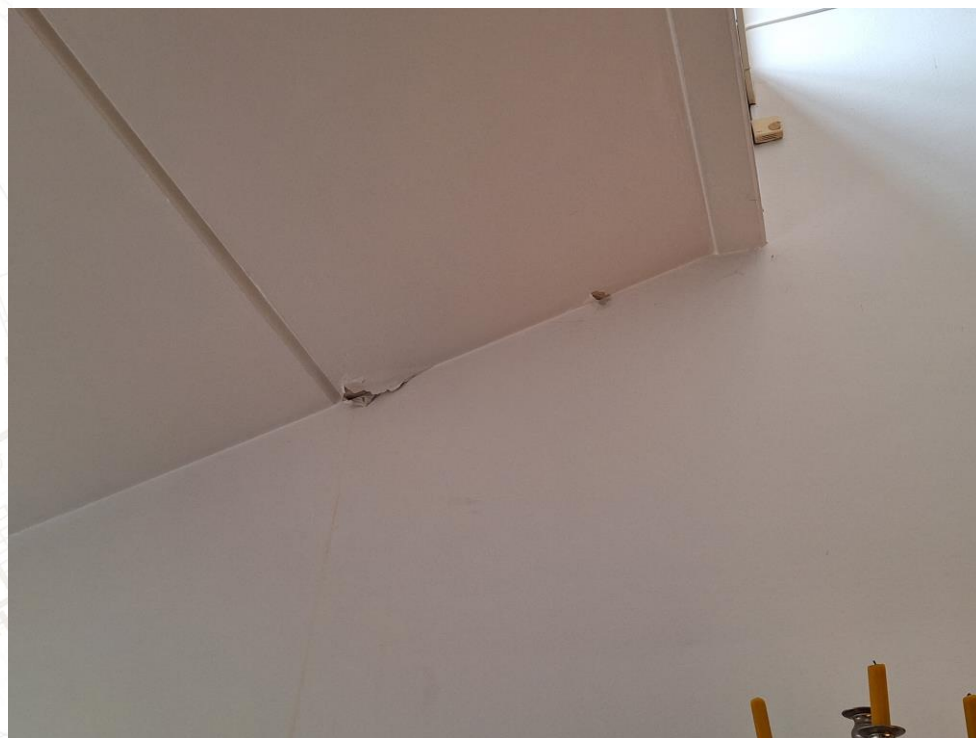
Her ses foto fra omtalte gavlejlighed ved nr. 140 som tidligere er udbedret korrekt.

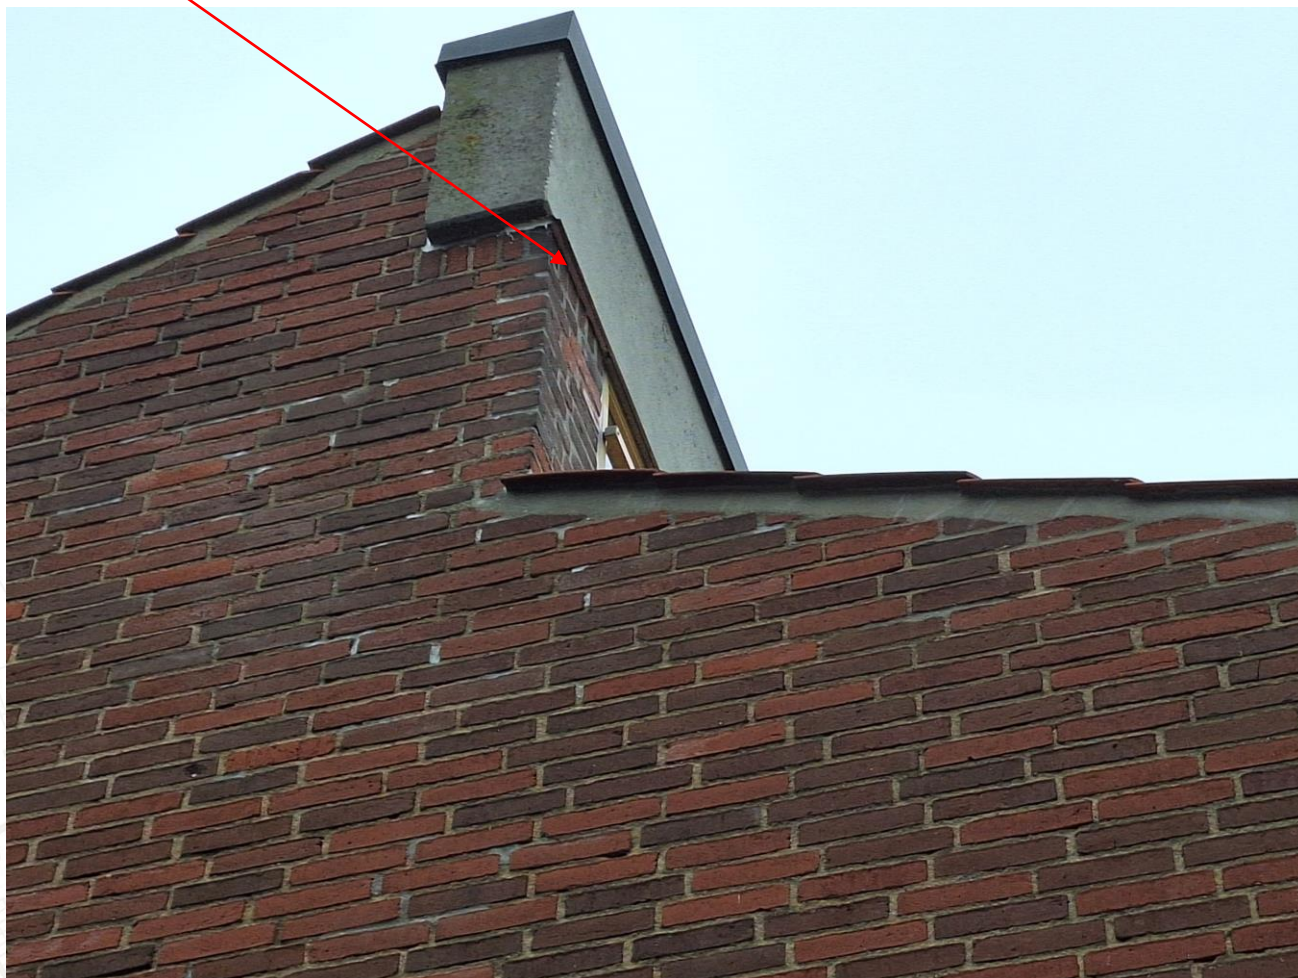
Her ses foto fra udefra, hvor mistanken om utætheden formentlig sker fra disse vandnæseprofiler når vejrforholdene er regn og vind fra syd/øst

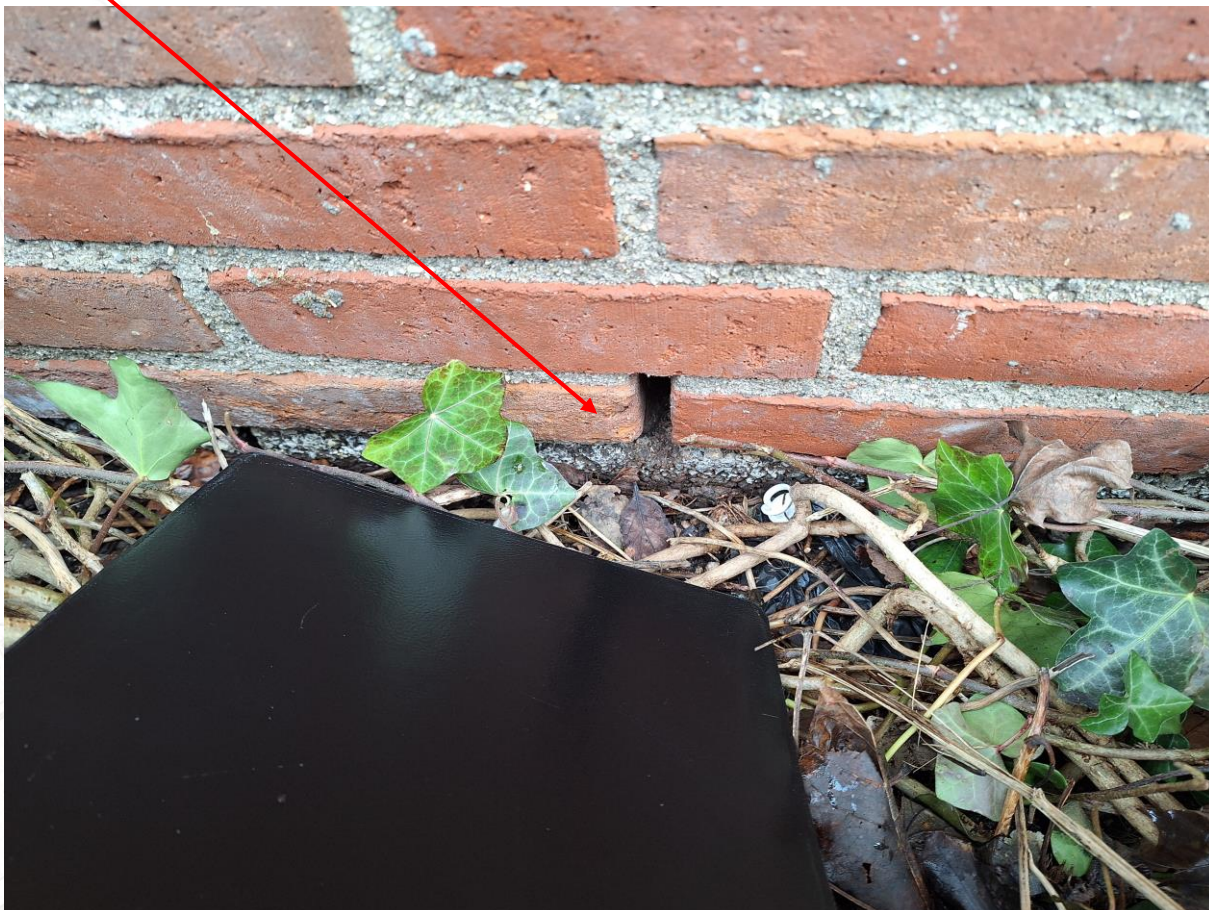
Det ses også hvordan ventilationsstuds-fuger er fortæt ved terræn og at der med stor sandsynlighed, vil kunne trænge regnvand/fugt ind i murværket.

Sokkel bør fri graves og udføres korrekt med sokkelpuds og der bør monteres riste i ventilationsstuds-fugerne.

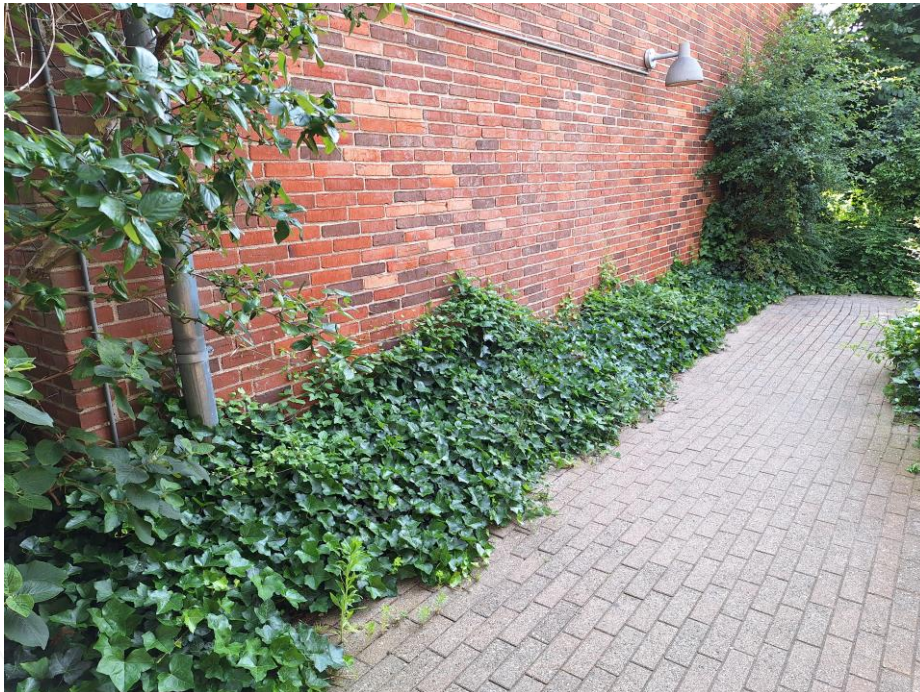
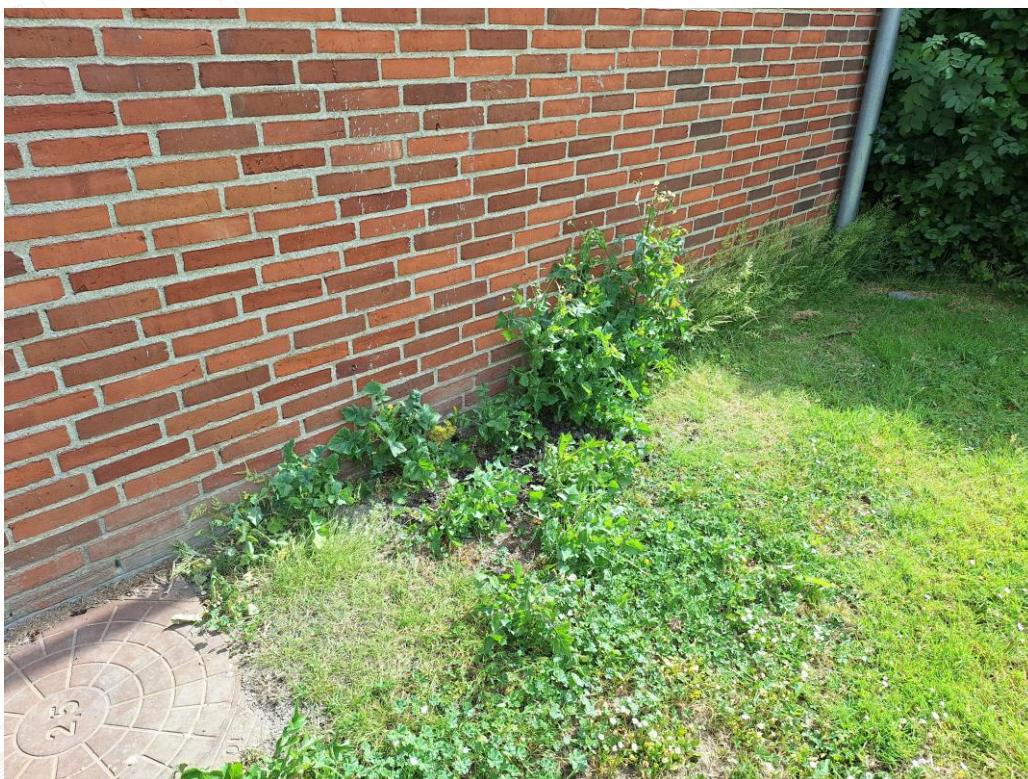
Her ses at murværk er dækket til af begroning og at sokkel ikke er friholdt.  
Dette med risiko for at sokkel og murværk opfugtes med risiko for følgeskader i murværket.

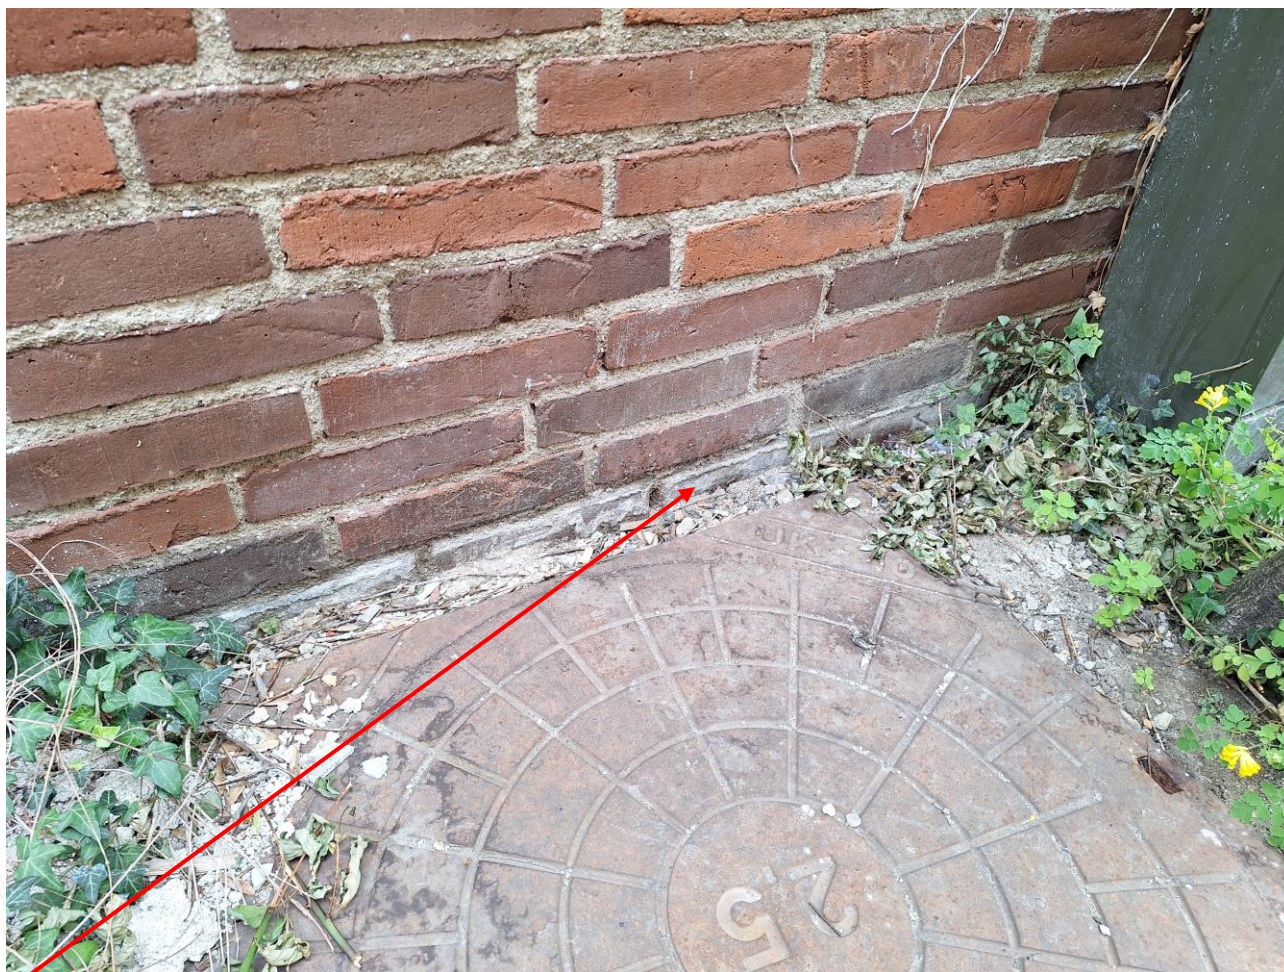
Her ses tydeligt at nederste murværksskifter er under terræn, hvilket murværket har taget skade af.

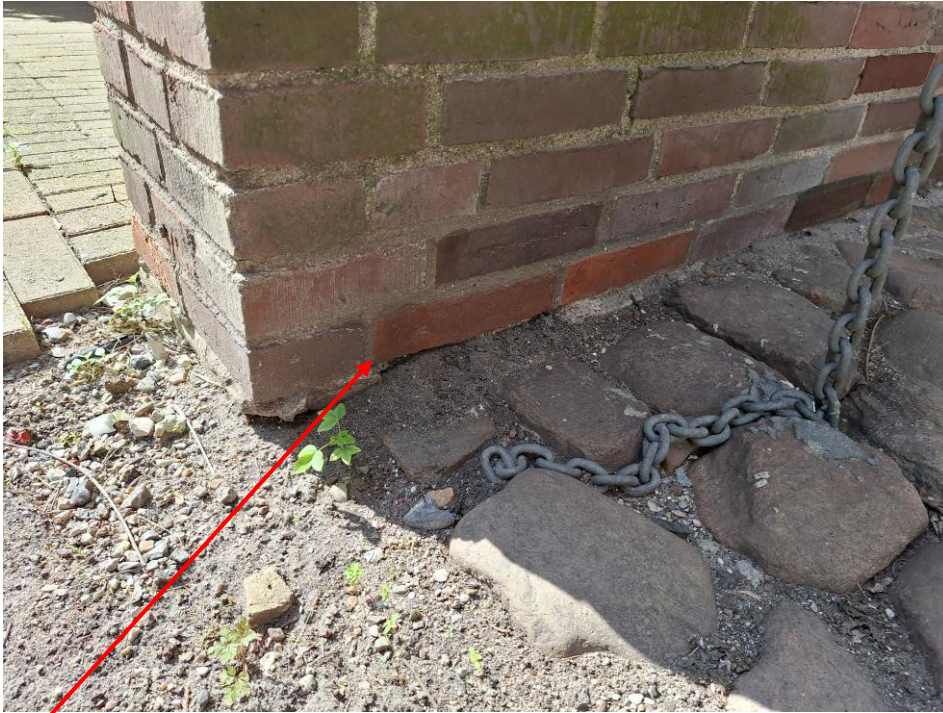
Her ses igen et eksempel på at murværk er beskadiget i de nederste fuger og at en udbedring er nødvendig.

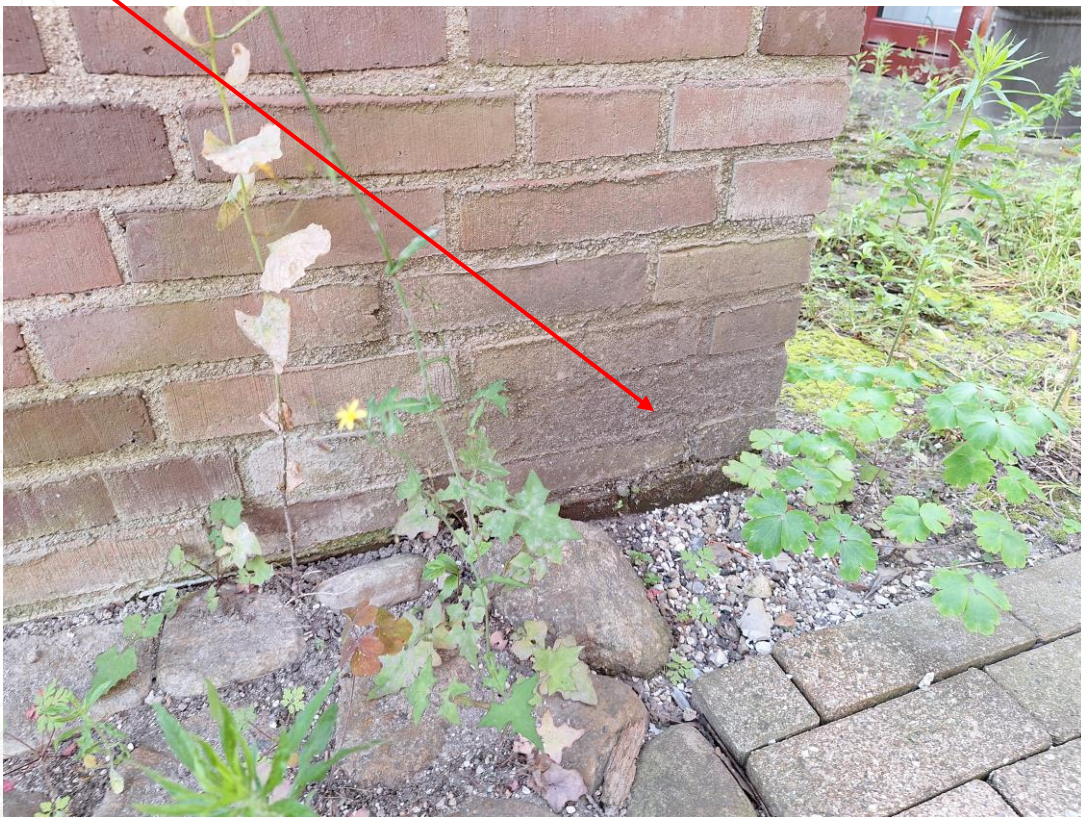
Det ses tydeligt at murværket er vådt og med begroinger.

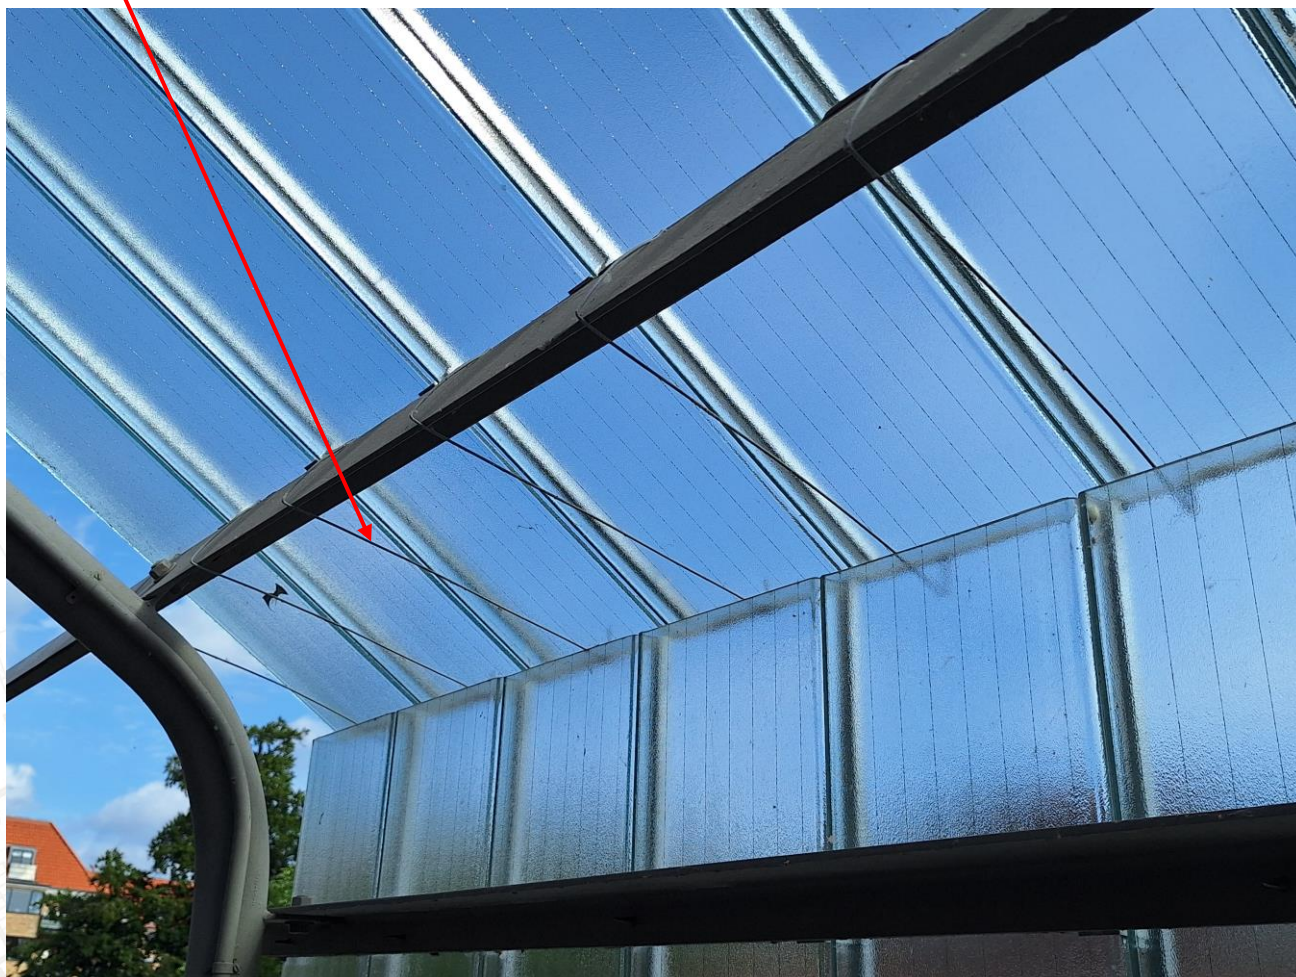
Opklodsningen/underlaget for fastholdelse af glastag ses uhensigtsmæssigt at være ubeskyttet krydsfiner. Krydsfiner som ikke er beskyttet har en meget begrænset holdbarhed og der ses mange steder at krydsfiner sidder ubeskyttet og er disponeret for regn og vejrliget.

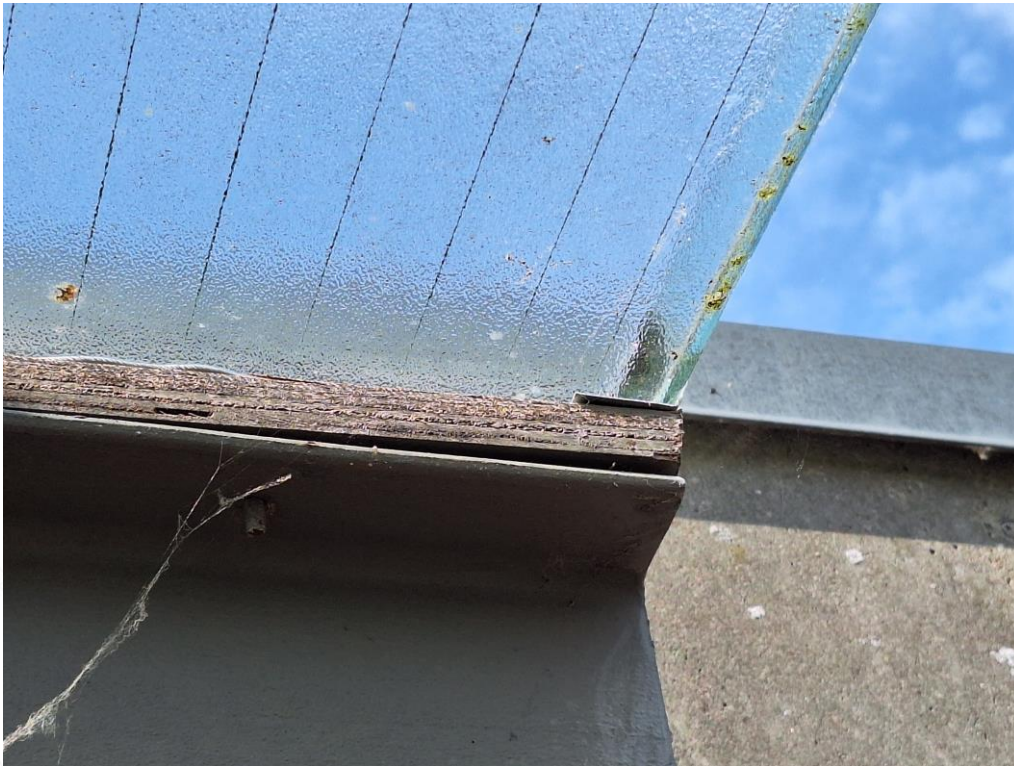
Her ses igen et eksempel på blottet ubeskyttet krydsfiner.

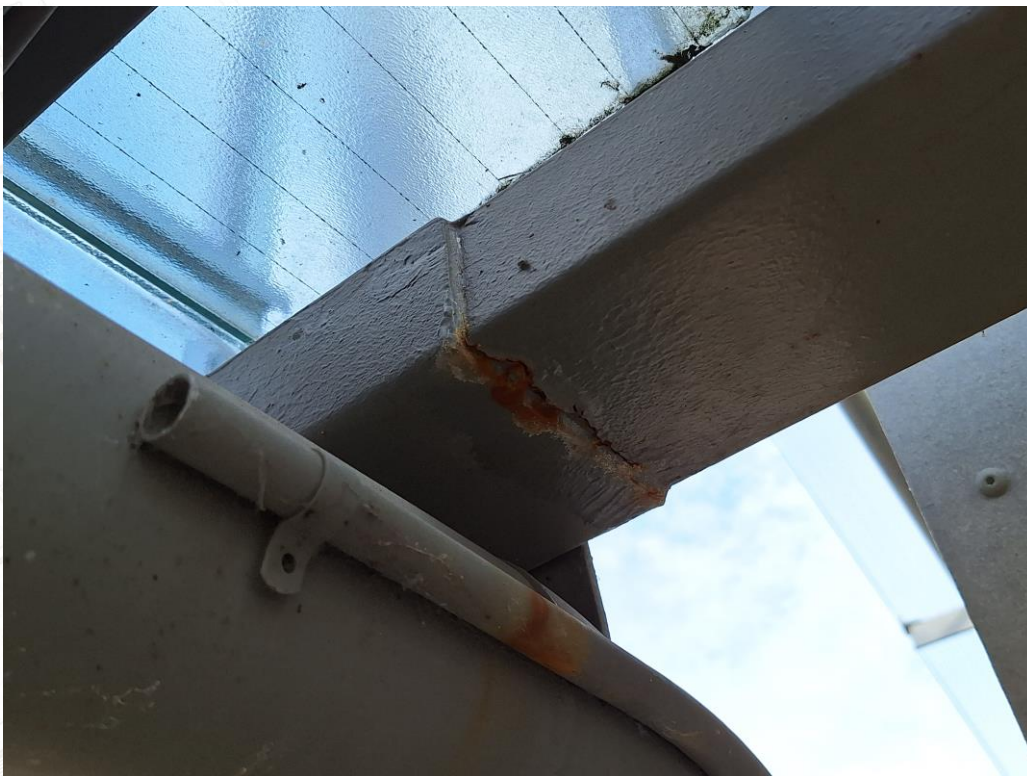
Her ses at de malerbehandlede tagrender, som skal optage regnvandet fra glasoverdækninger, ses med begyndende rust og tæring i samlinger.

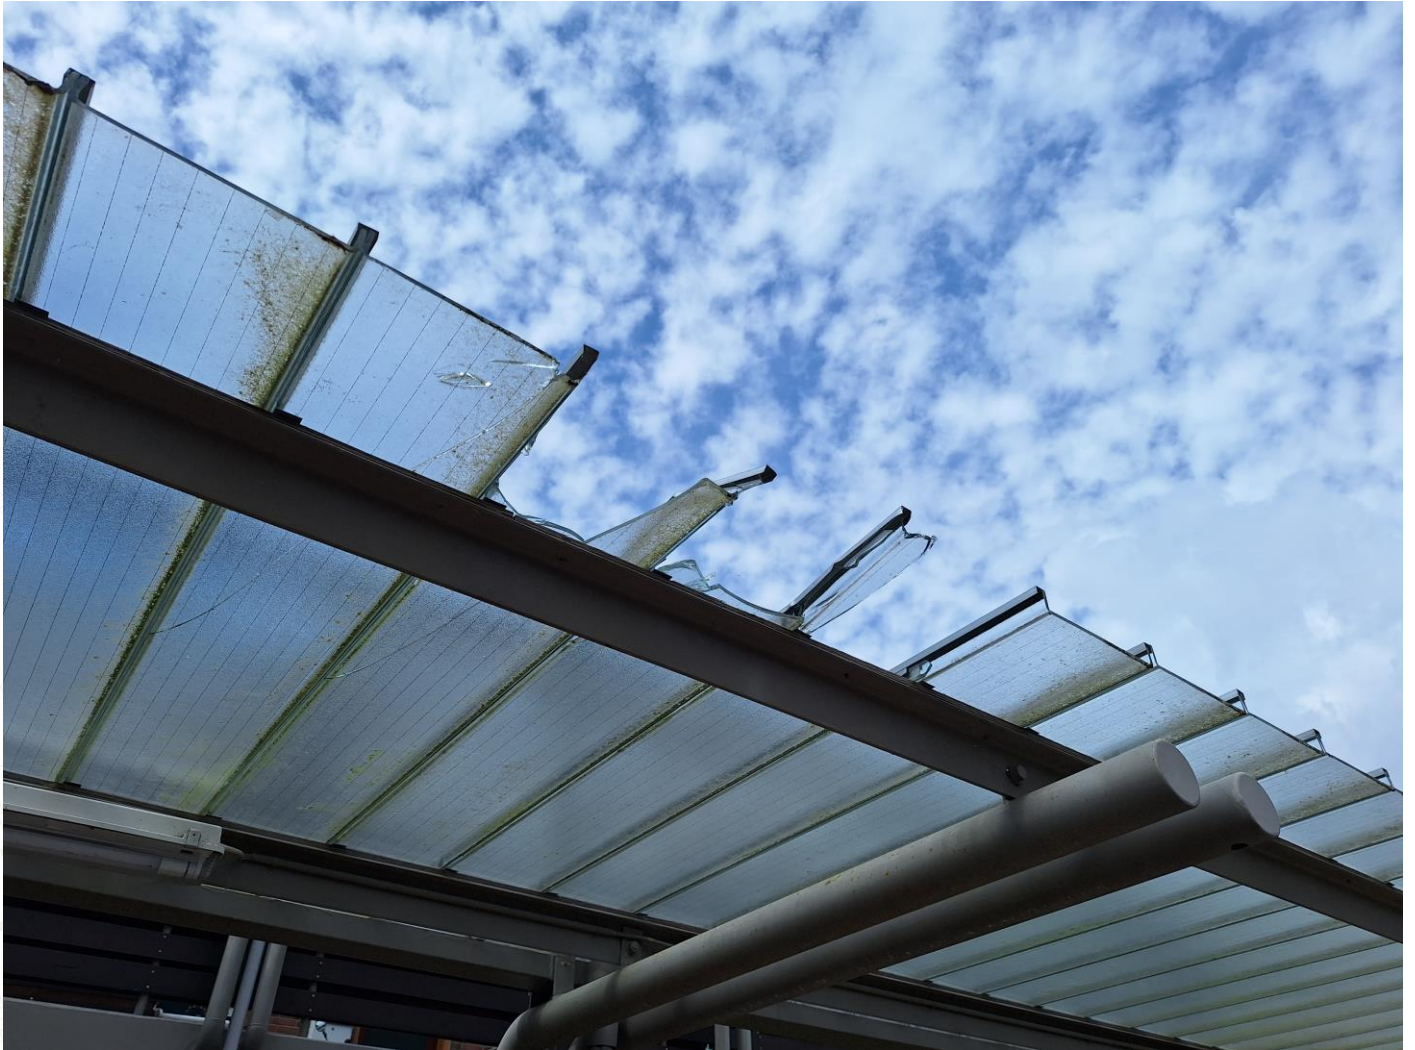
Et sted er glastaget blevet påkørt og dette bør udbedres.
