## Strandlund – 2920 Charlottenlund

### Kollektivboligerne

### Bygningseftersynsrapport Maj 2026

**RÅDGIVER:**  
tegne-stuen ApS,  
Lundevej 44  
3600 Frederikssund

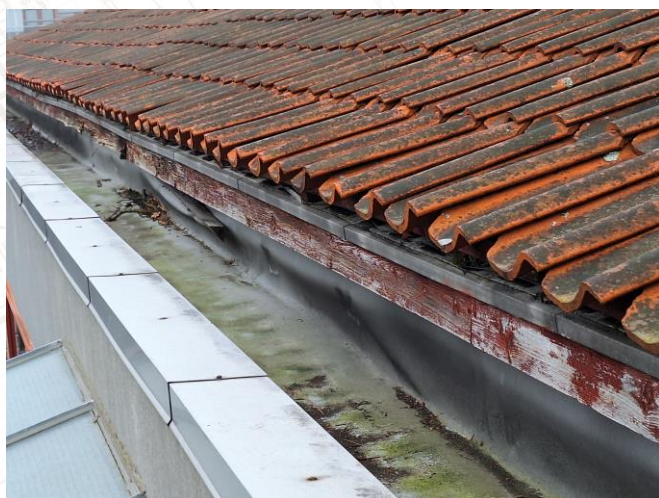
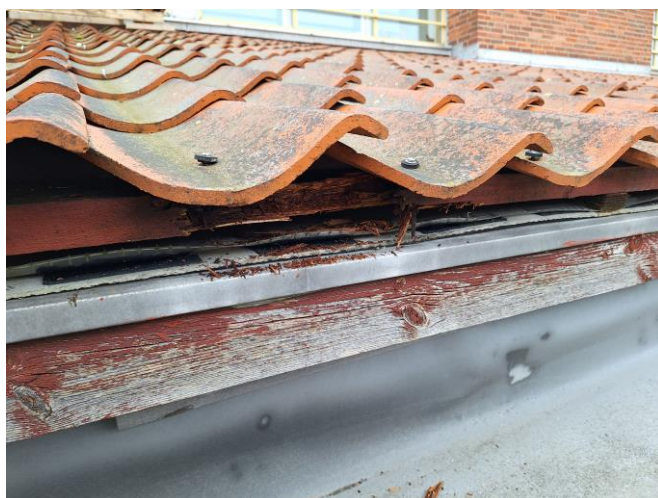
Her ses foto af korrekt nyrenoveret tagtrug

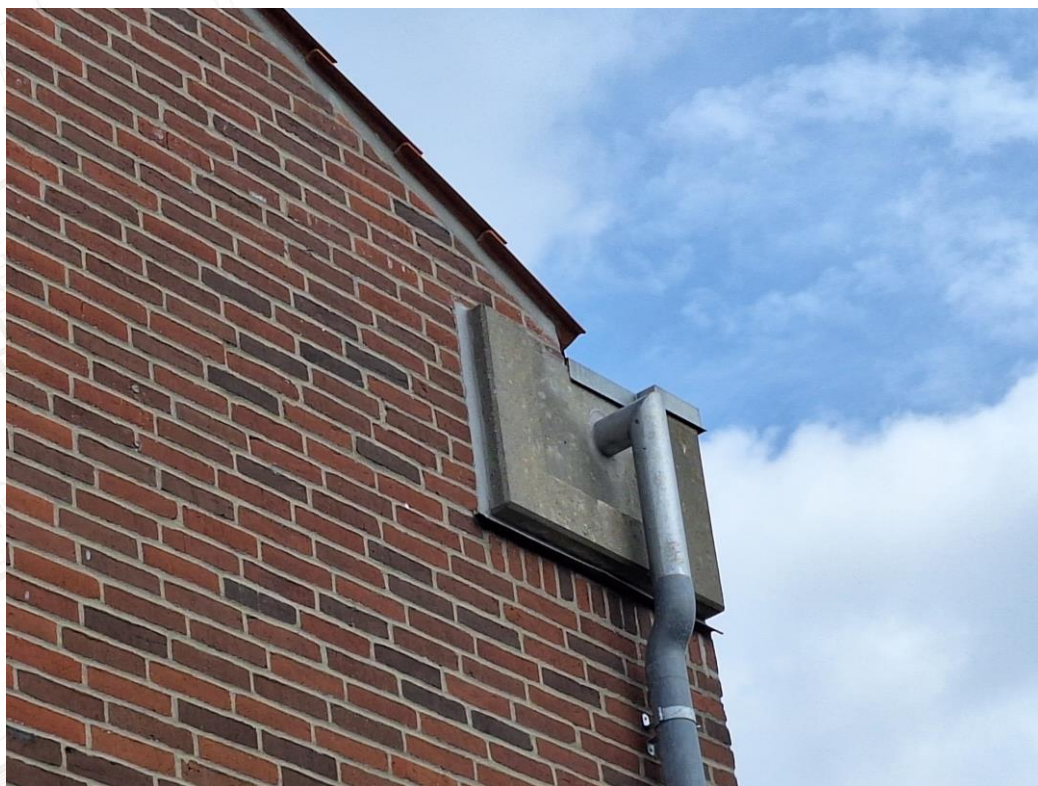
Her ses korrekt udført udbedring af gavle, med nye mørtellukninger, korrekt udlæg på tegl og ved betonenderne af "tagtrug", er de gamle defekte hårde mørtelfuger udskiftet til korrekte nye elastiske fuger med drypnæser.

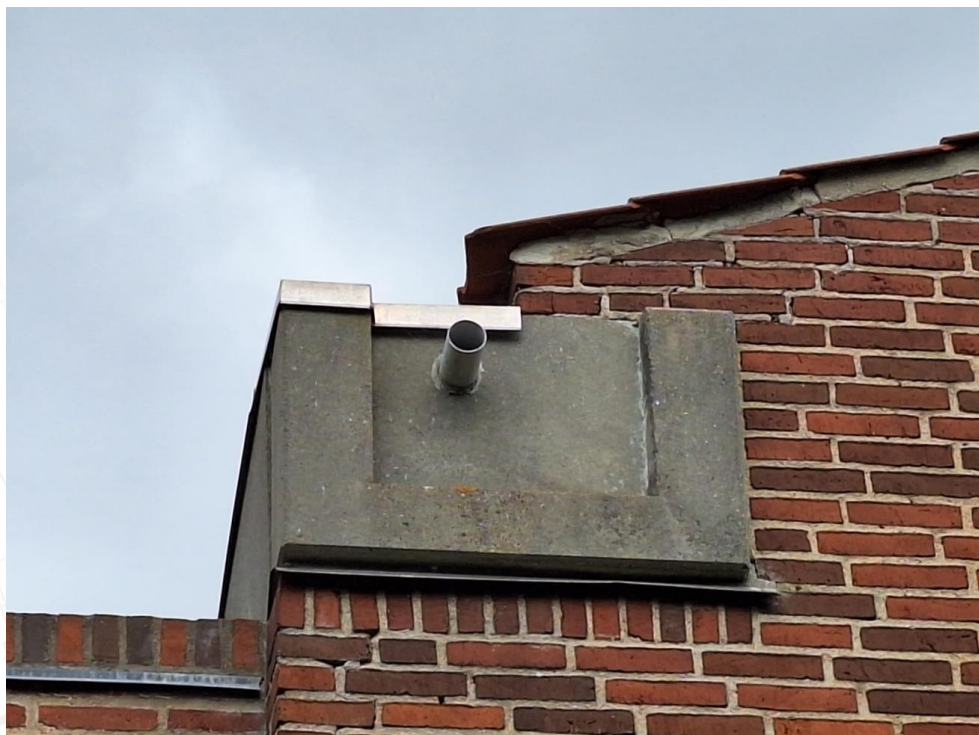
Men på nedenstående foto ses et sted, hvor gavlen endnu ikke er udbedret og her ses murværket tydeligt at være beskadiget, efter at have været vådt og opfugtet, med frostsprængninger i murværket. Disse udbedringer pågår løbende og omfanget på Kollektivboligerne ses udbedret i 2026.

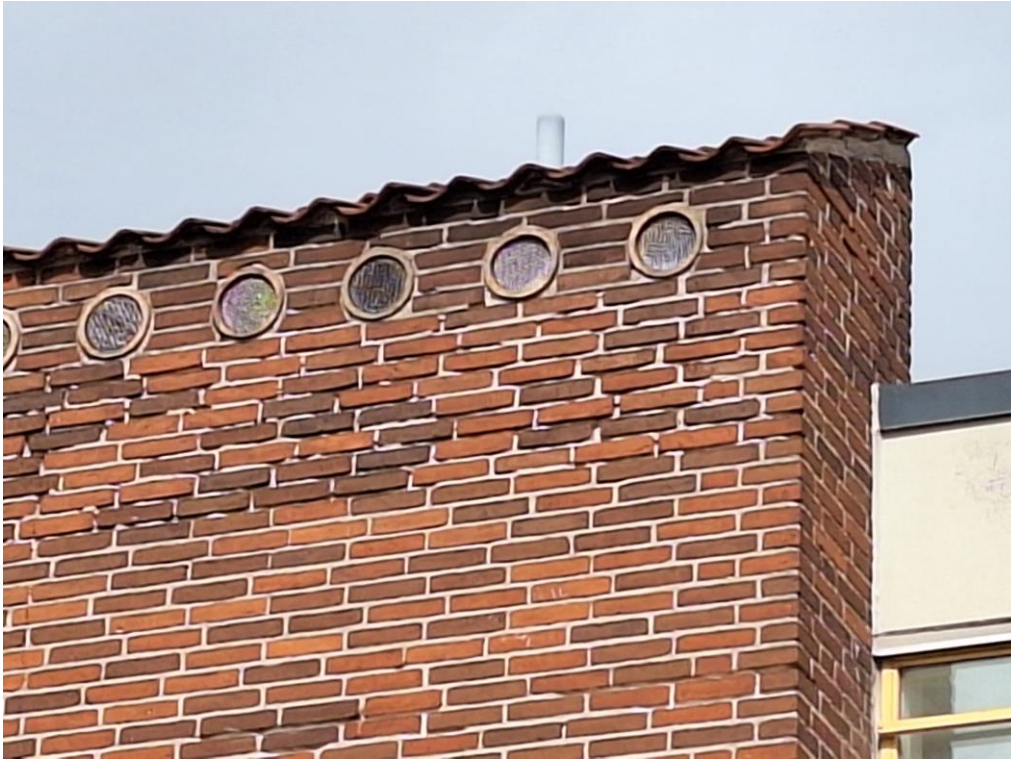
Her ses murværket at være meget udsat og der bør snarest muligt iværksættes en renovering af dette murværk. Det ses tydeligt at mursten er ødelagte og at der er løse og afskallet fuger. Teglsten, vurderes med stor sandsynlighed ligeledes at være løse, med risiko for at disse løsriver i stærk vind.

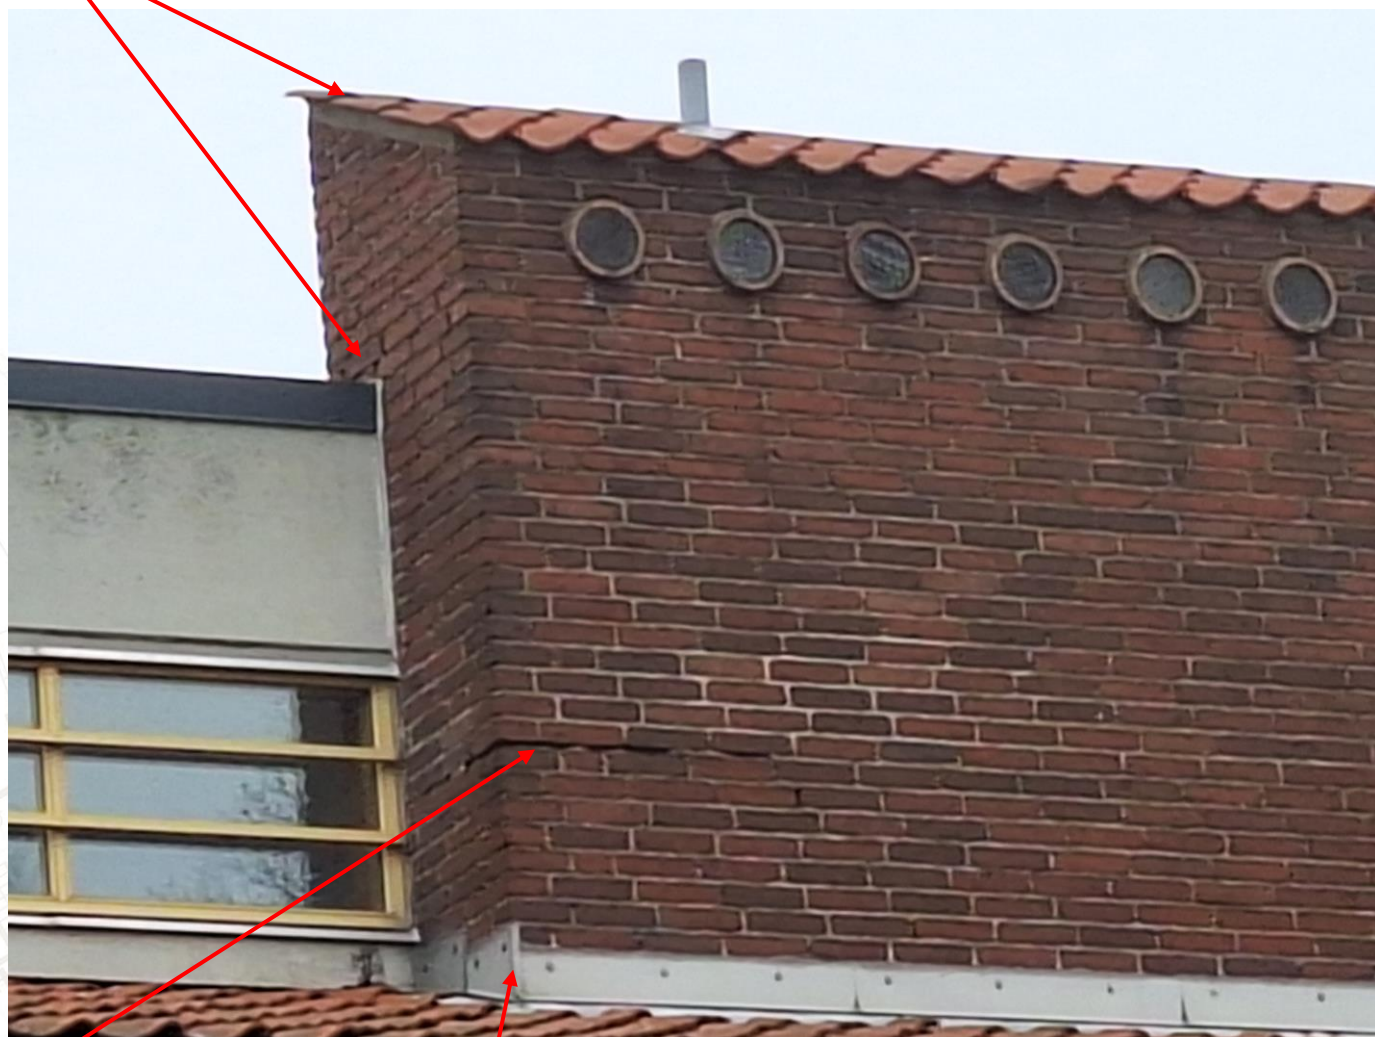
Her ses manglende fuger i murværk

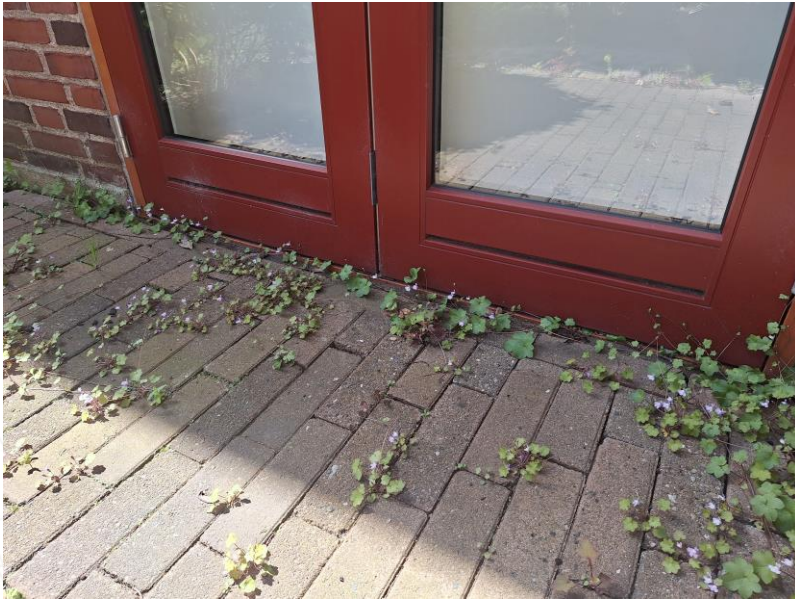
Her ses eksempler på fejlmønteret døre, som er monteret for tæt på sokkel og terræn.

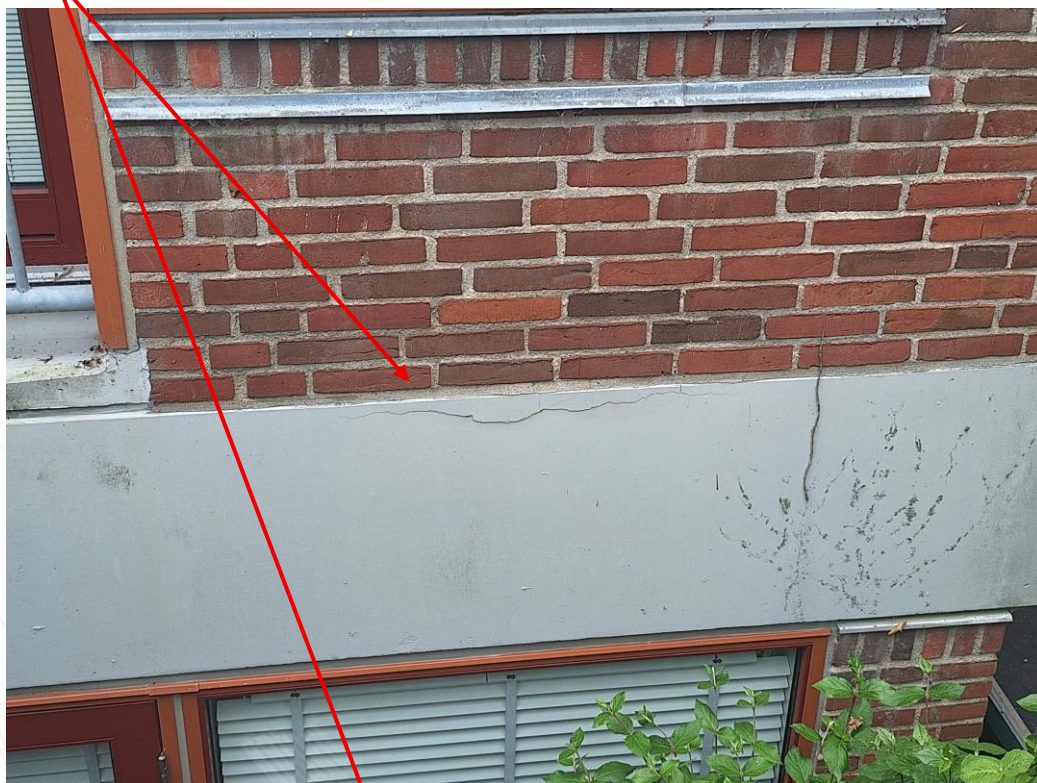
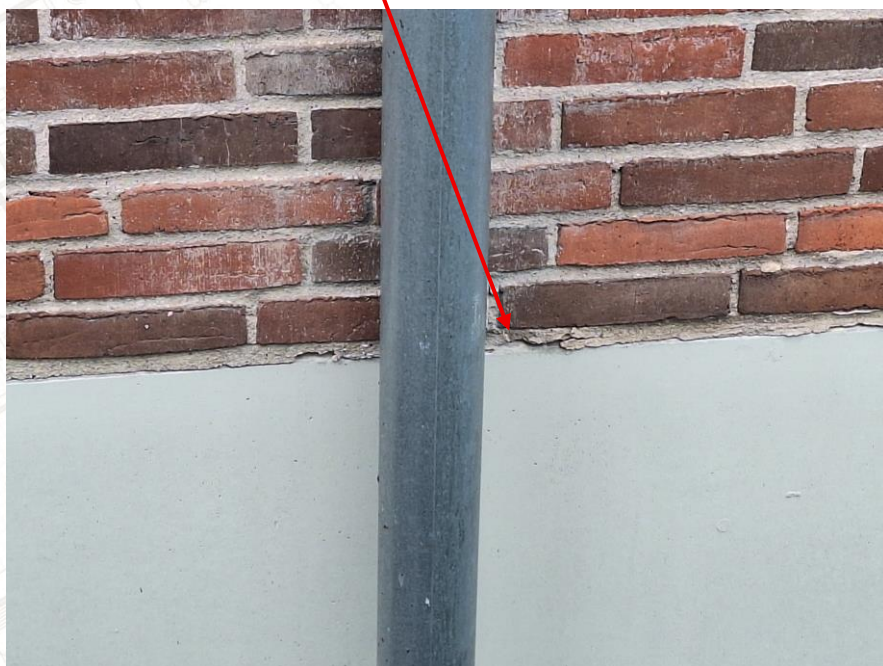
Hårde mørtelfuger imellem de langsgående betonbjælker og murværk er mange steder defekte og løse og derved ses murværk og betonbjælker beskadigiet, med afskallet beton og manglende fuger.

Det anbefales at alle disse hårde mørtelfuger fjernes og udskiftes til nye elastiske fuger.

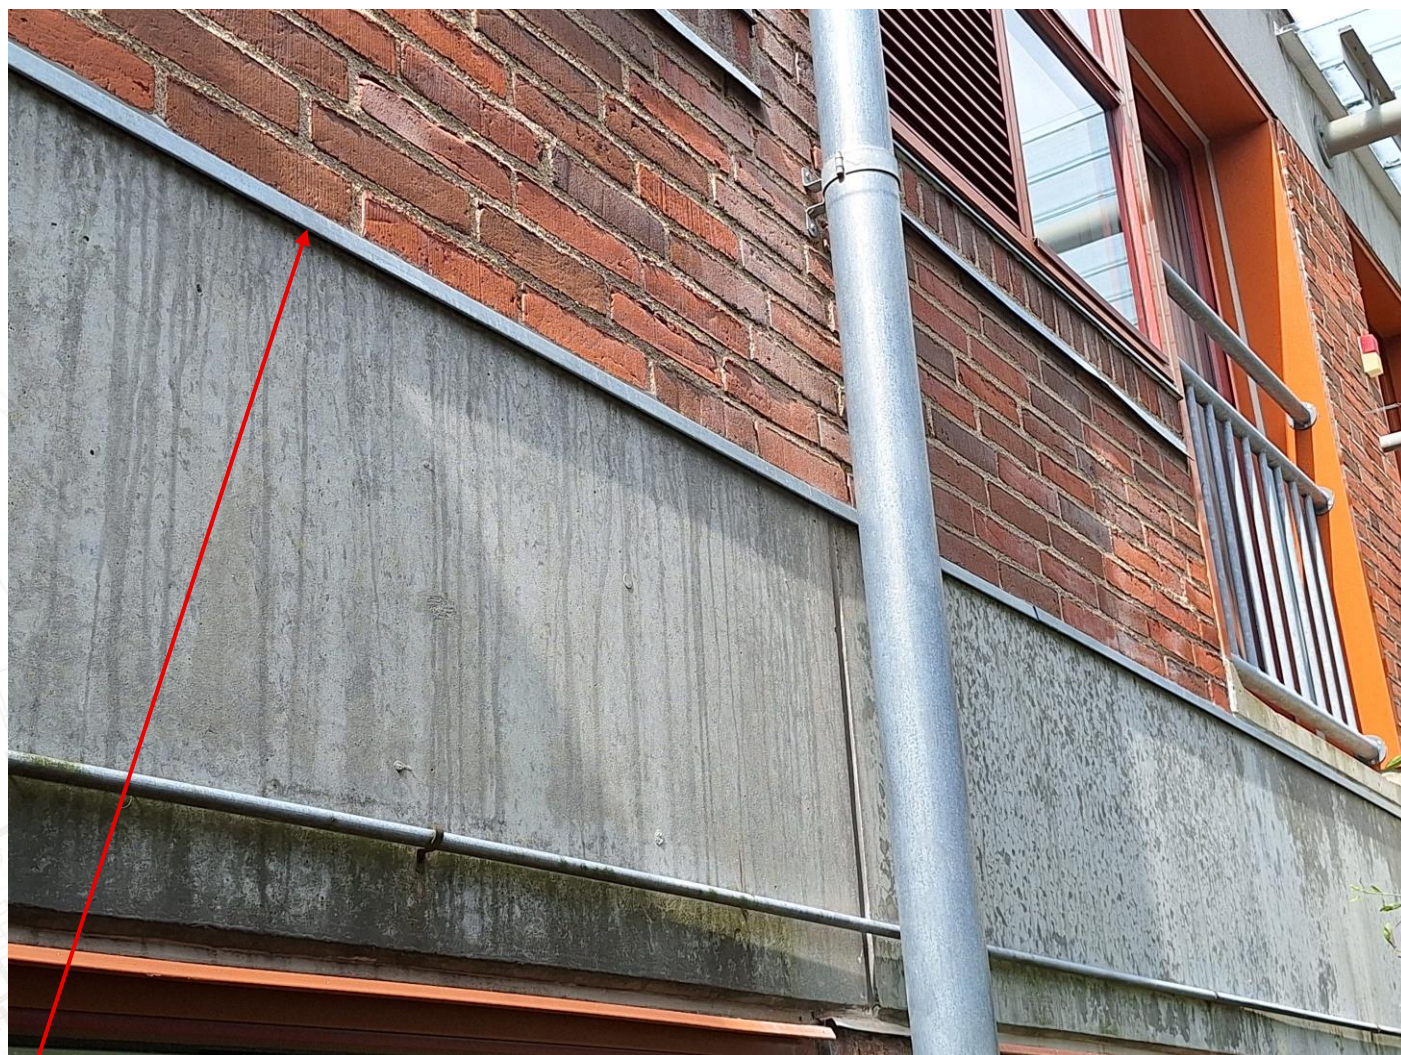
Her ses et område, hvor de gl. defekte fuger er udskiftet til nye elastiske fuger, med korrekt udførte drypnæser.

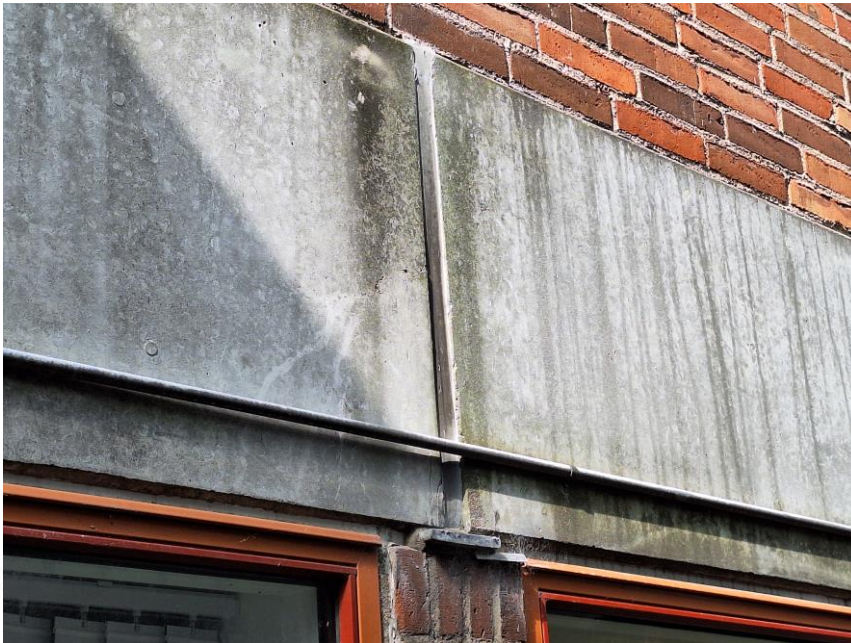
Ligeledes ses en vederlagsplade fra betonkonstruktionen som stikker ud og er problematisk at tætte. Det anbefales at disse vederlagsplader forsøges fjernet/skåret fri og at der etableres korrekte elastiske fuger. Utilstrækkelige fuger, vil kunne medføre risiko for at regnvand løber bagom vederlagspladen og videre ind i hulmuren og konstruktionen.

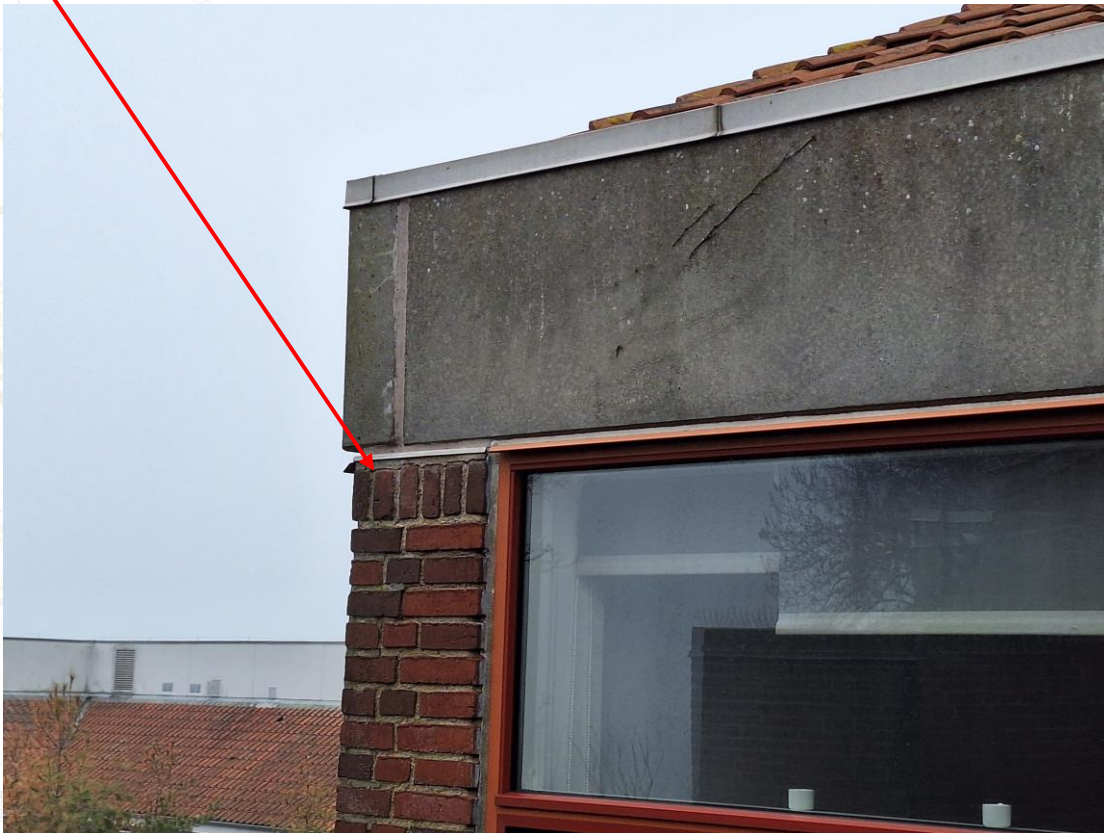
Her ses igen de generelle problematikker, hvor defekte og mangelfulde hårde fuger, er årsag til at regnvand trænger i og frostsprænger murværket

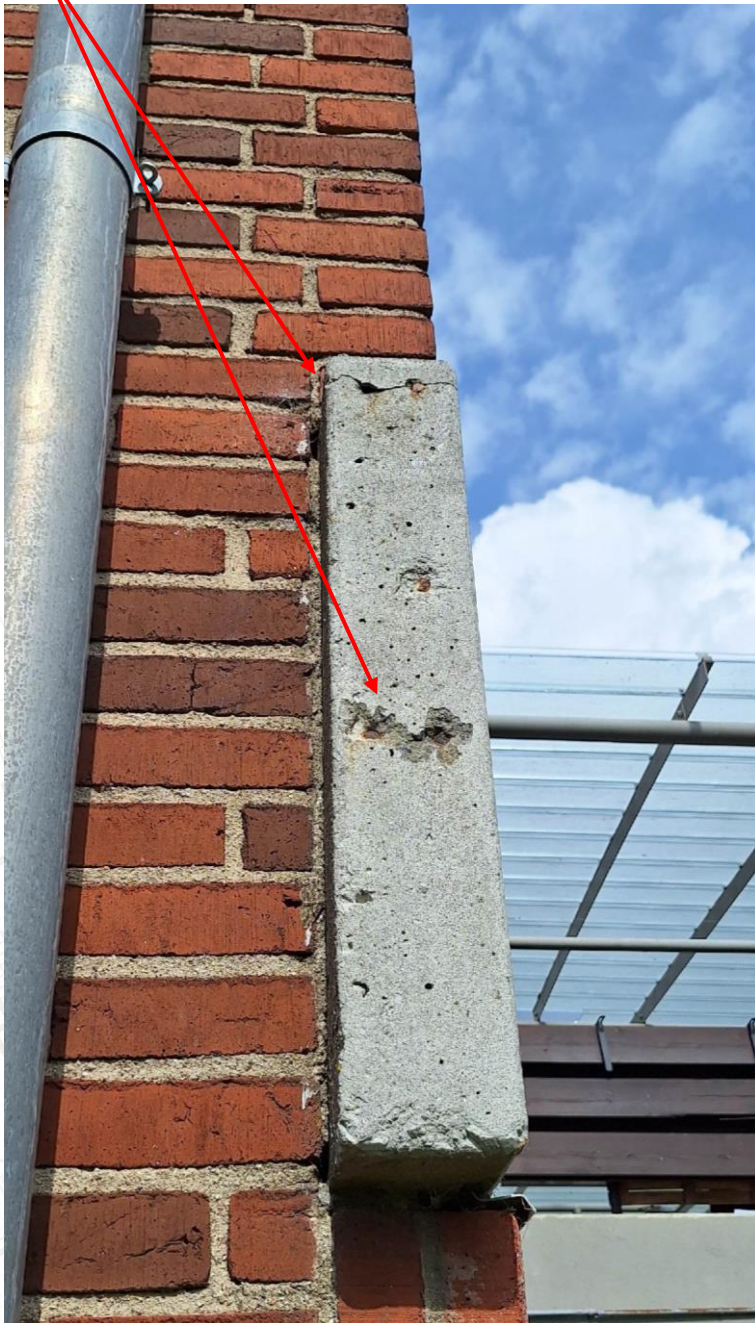
Igen et eksempel på hårde fuger omkring ende af en betonbjælke, som anbefales udskiftet til nye elastiskefuger.

Her ses hvordan de gl. mørtelfuger omkring betonbjælke er defekte og hvordan betonbjælke er med afskallet beton og synlig blottet armering, grundet mange års fugtpåvirkning.  
Det anbefales af hårde fuger udskiftes og at synlig armering behandles og at bjælke betonrepareres.

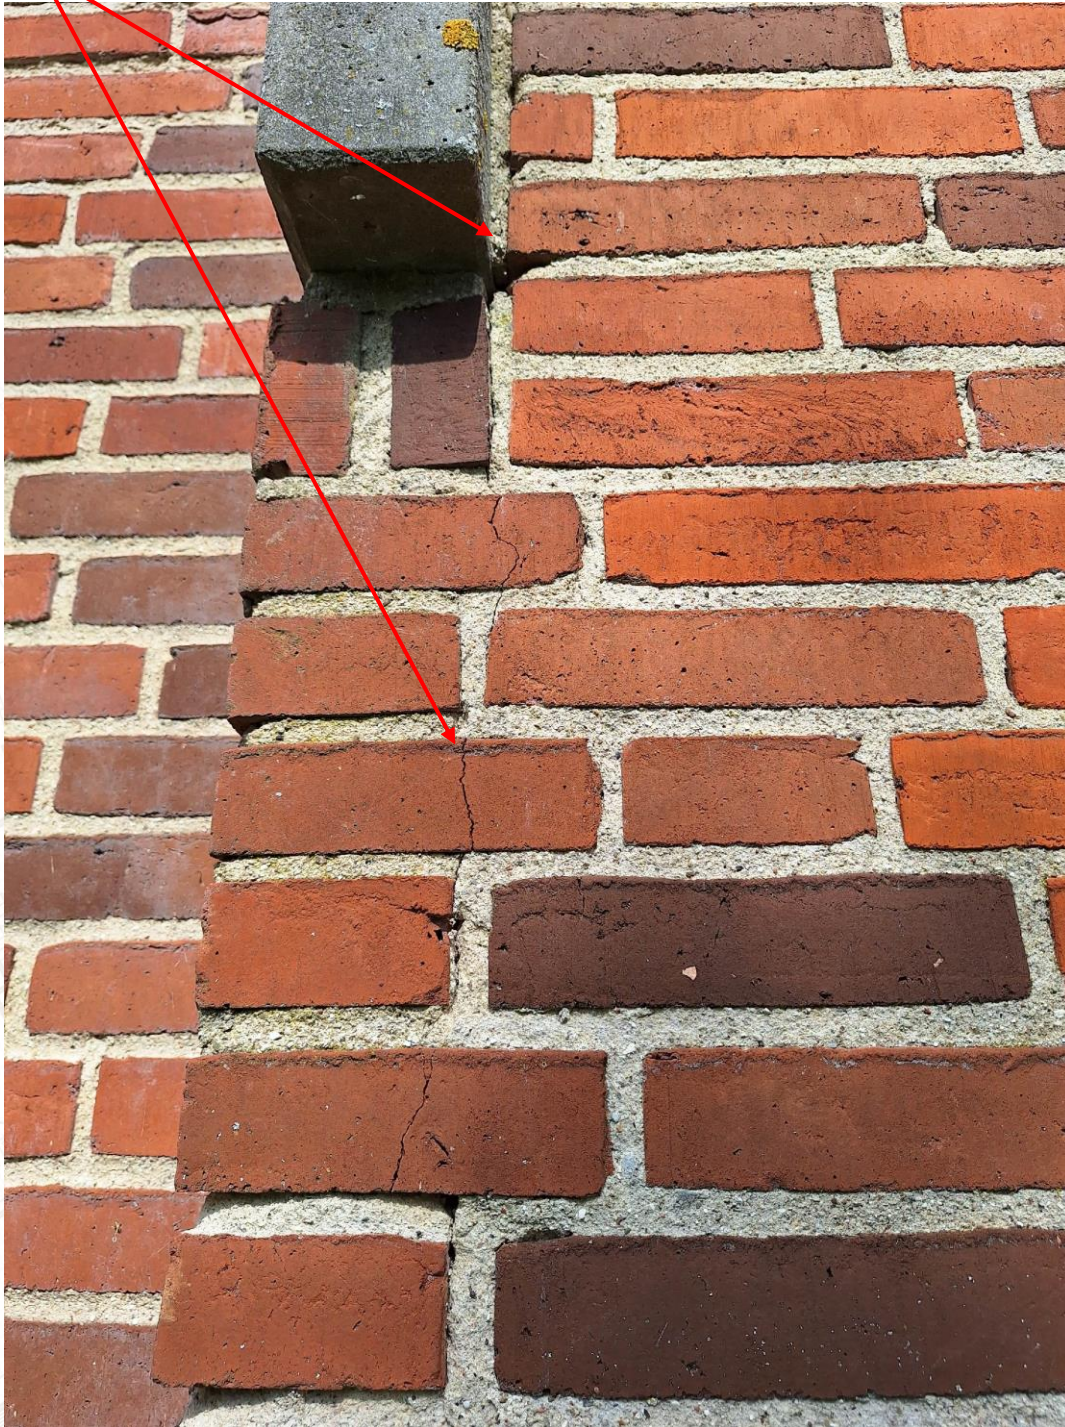
Her ses også hvordan murværket er ødelagt og revnet, grundet defekte mørtelfuger omkring betonbjælken og hvordan frostsprængninger har ødelagt mursten.

Det anbefales også her snarest muligt, at hårde fuger udskiftes til nye elastiske fuger omkring betonbjælken og at ødelagt murværk udskiftes og udbedres.

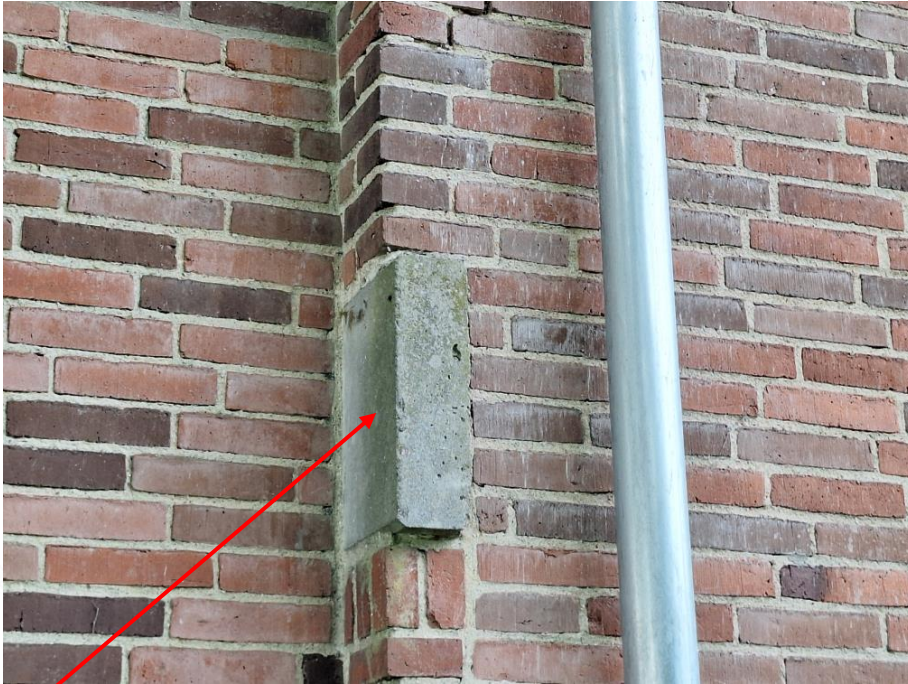
Det ses tydeligt hvordan den udkraget betonbjælke ses våd og hvordan regnvand kan ligge sig på bjælken og løbe bagover ved den manglende mørtelfuge mod murværket.

Det anbefales at der etableres nye elastiske fuger og at overside af udkraget betonbjælke inddækket med zink.

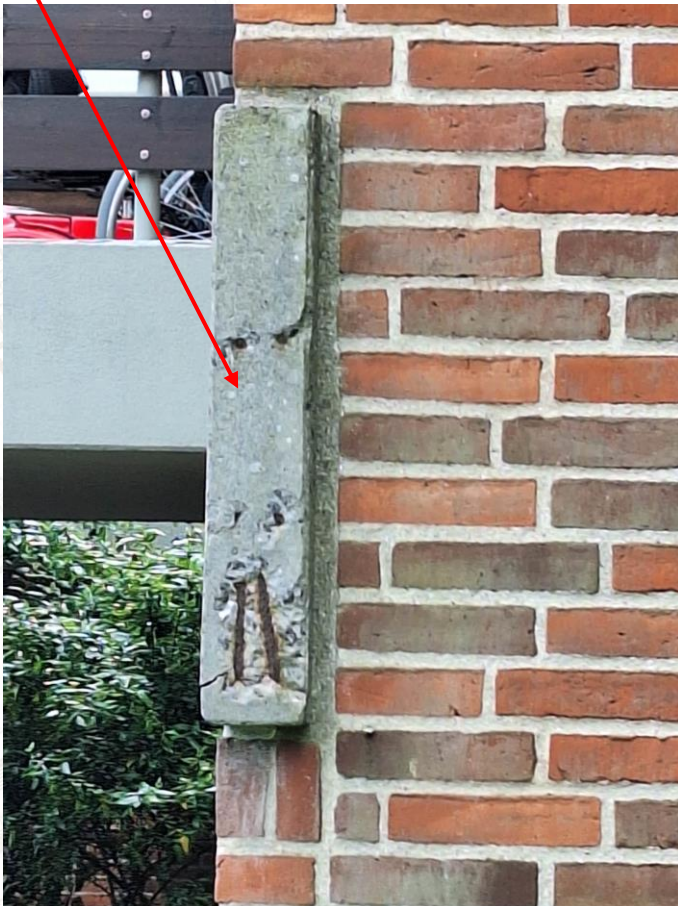
Igen ses tydelige samme problematikker her, hvor betonbjælker er medtaget, grundet flere års opfugtning, defekte mørtelfuger og afskallet betonbjælker med fit og blottet armeringsstål.

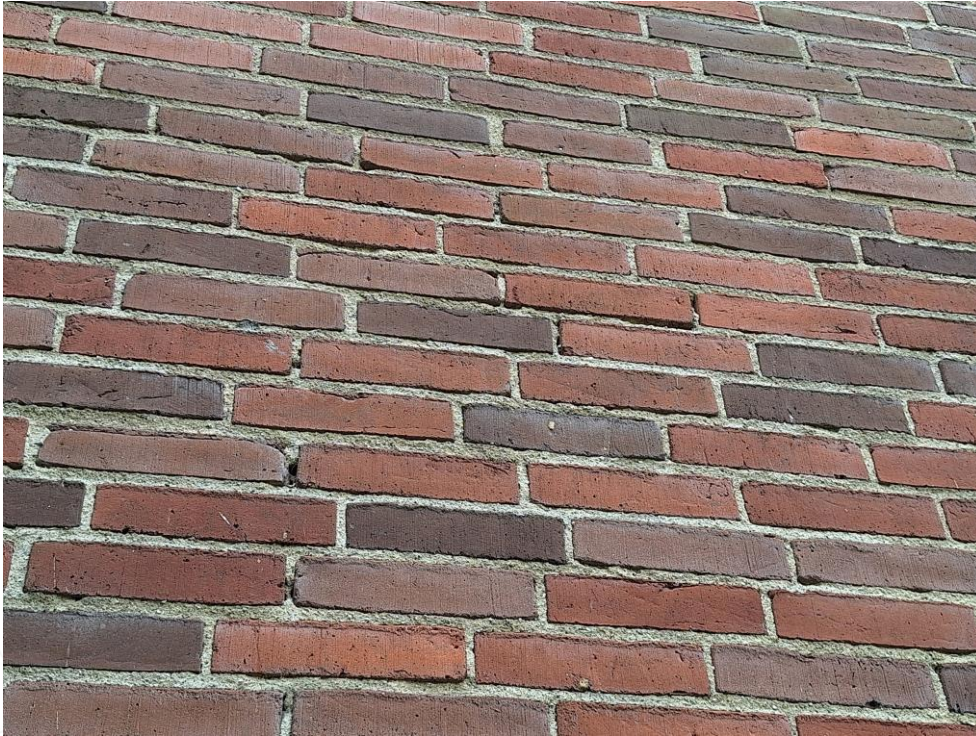
Her ses et område (det generelle billede af murværket) hvor løse fuger skal fjernes og omfuges.

Ødelagte sten bør udskiftes.

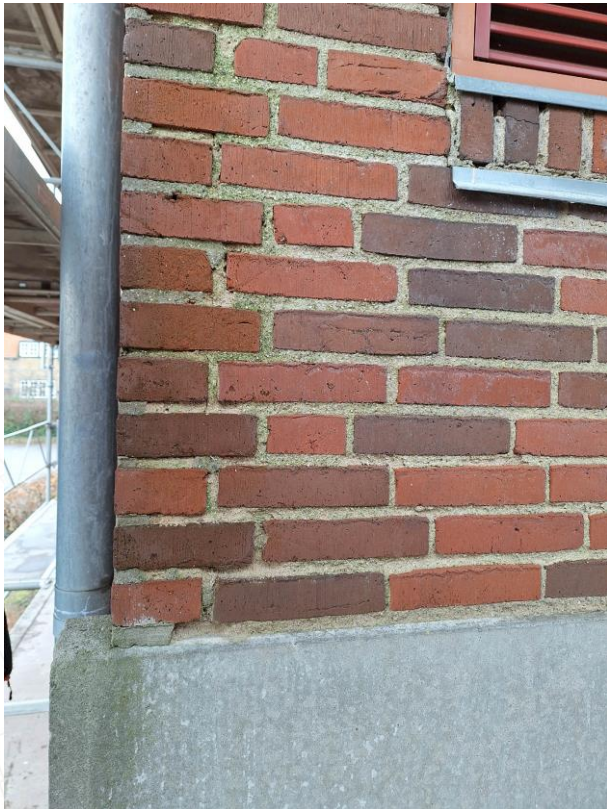
Her ses eksempler ved rulleskifter, og gl. inddækninger mv. generelt ses at være løse og afskallet og trænger til udbedring.

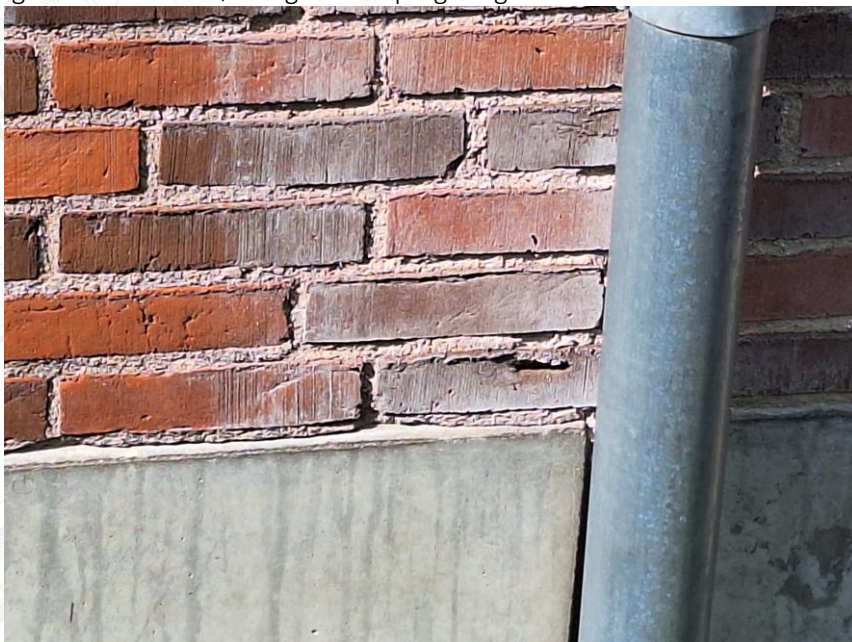
Igen ses murværk ødelagt efter opfugtninger.

Ligeledes bør de hårde mørtelfuger langs betonbjælker blive udskiftet til nye elastiske fuger og drypnæser som tidligere nævnt i rapporten.

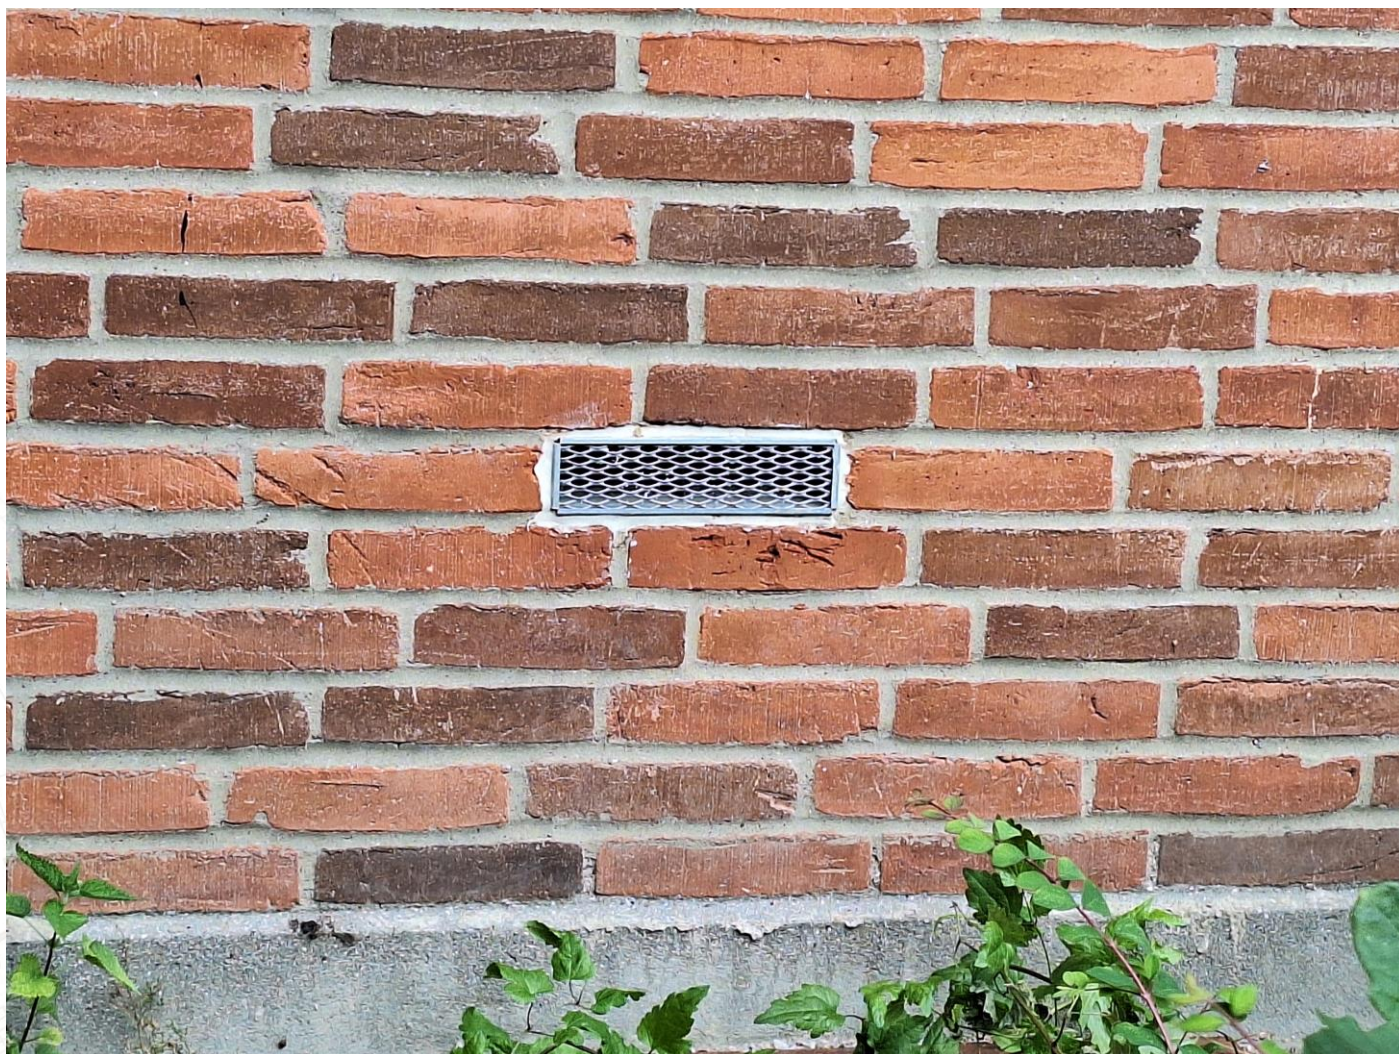
Her ses igen gavl mod syd/øst ved bolig nr. 84/88, hvor der er udført imprægnering af murværket og hvor der tidligere er udført udluftningsriste i facader, hvor murværk har været meget udsat og opfugtet.

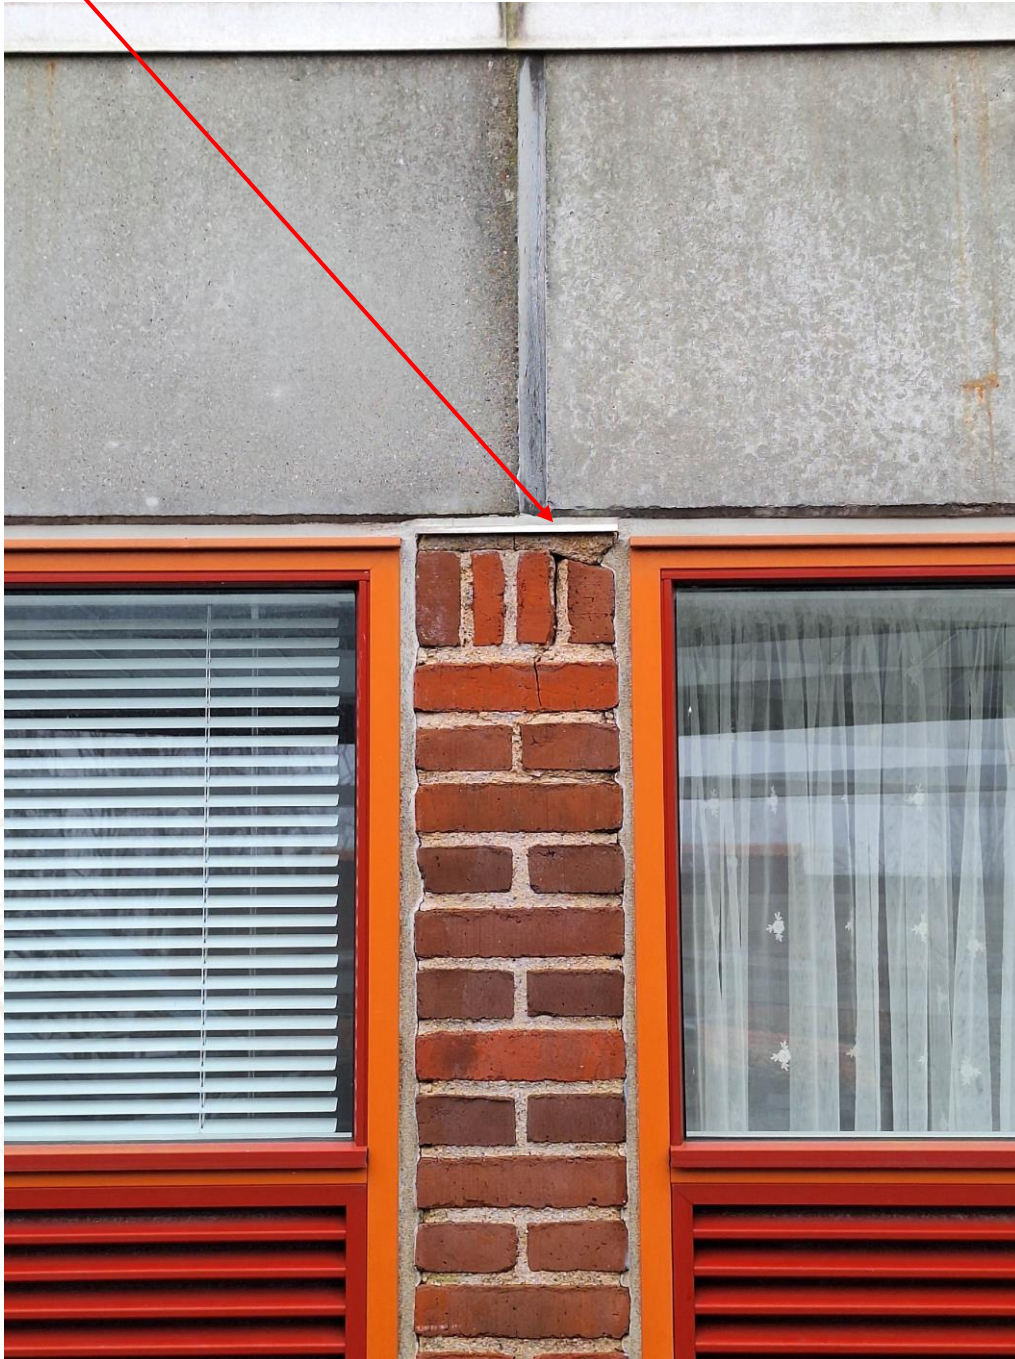
Her ses hvordan murværk er revnet grundet belastninger og vandindtrængen og frostsprængning ved defekte mørtelfuger

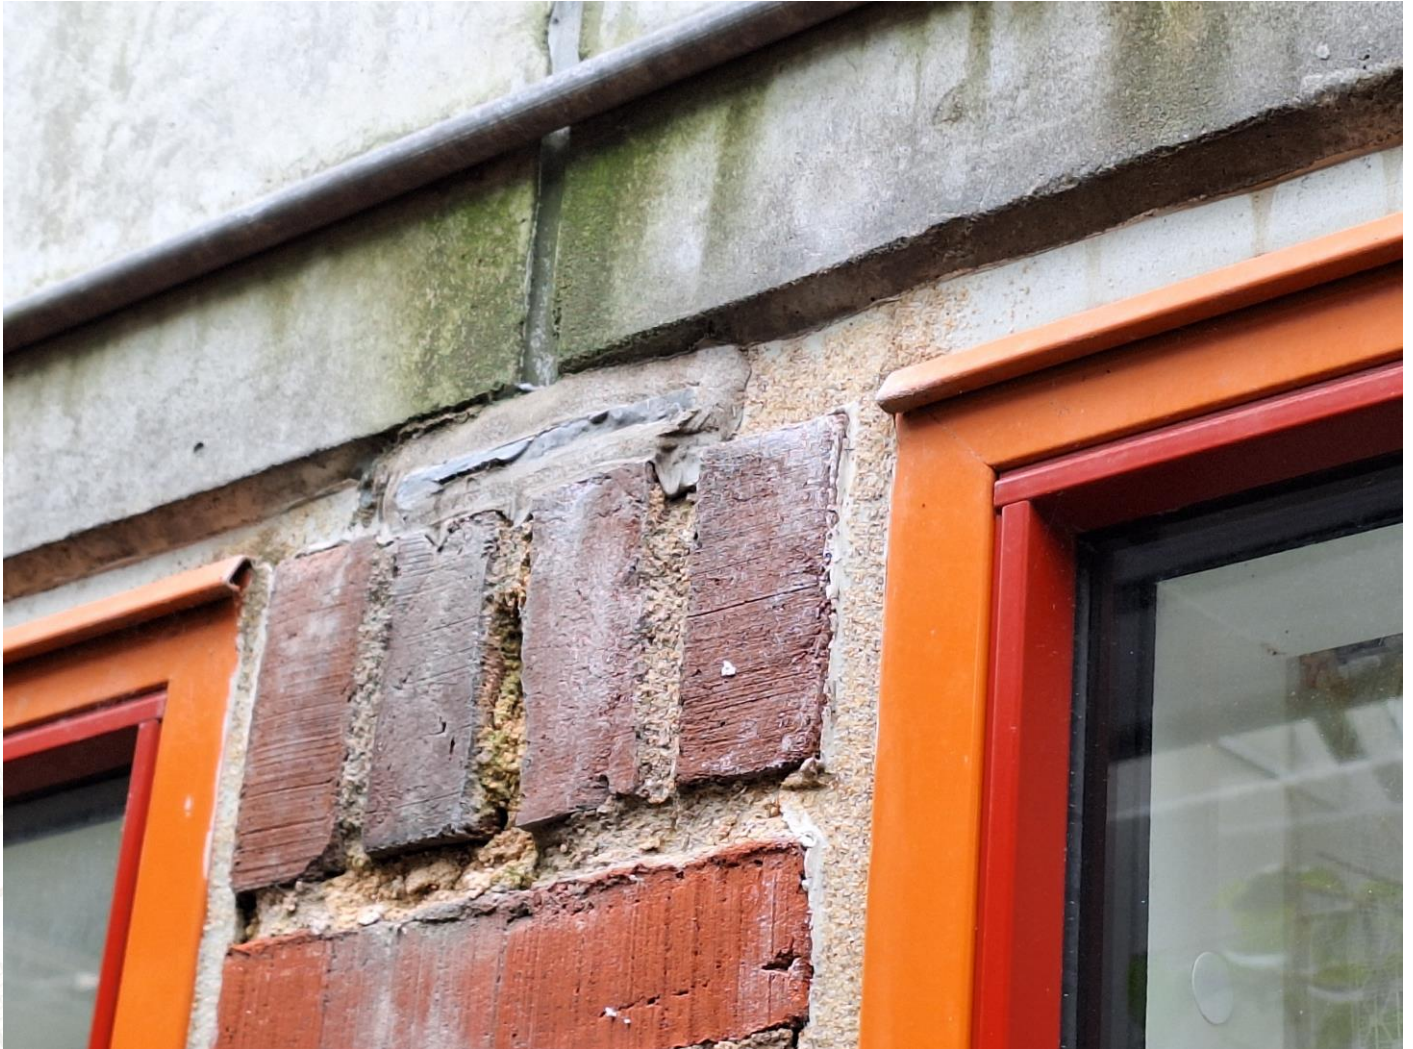
Her ses igen hvordan murværk er opfugtet og ødelagt grundet utætheder

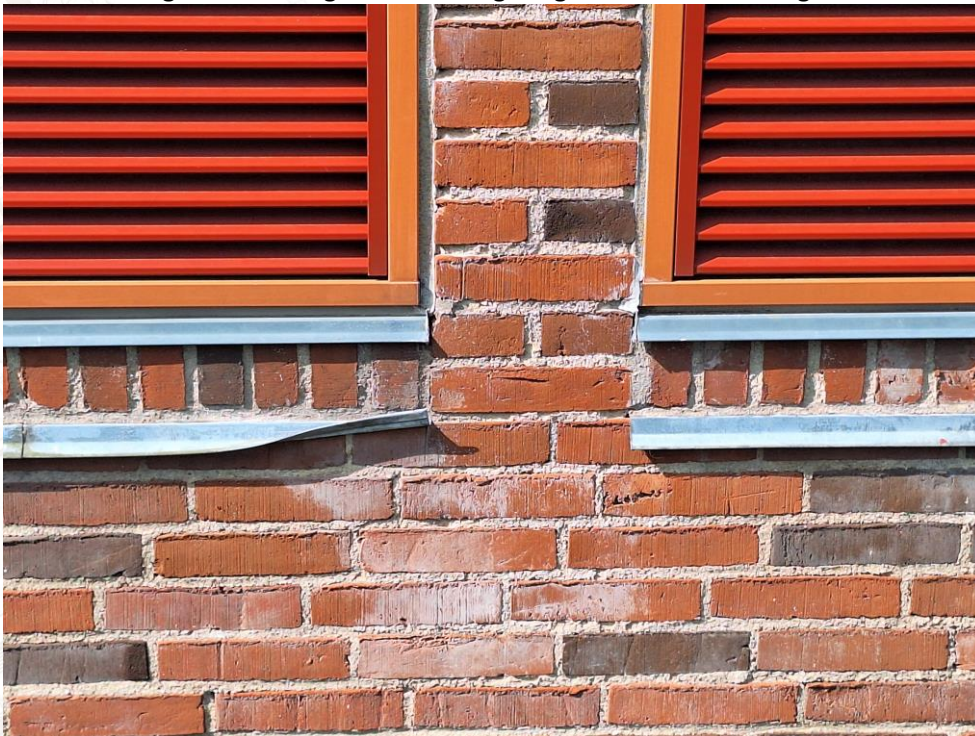
Her er et eksempel på hvor det anbefales at der etableres nye drypnæser således at murværket friholdes for regnvand.

Dette er det generelle billede og et forhold som bør prioriteres.

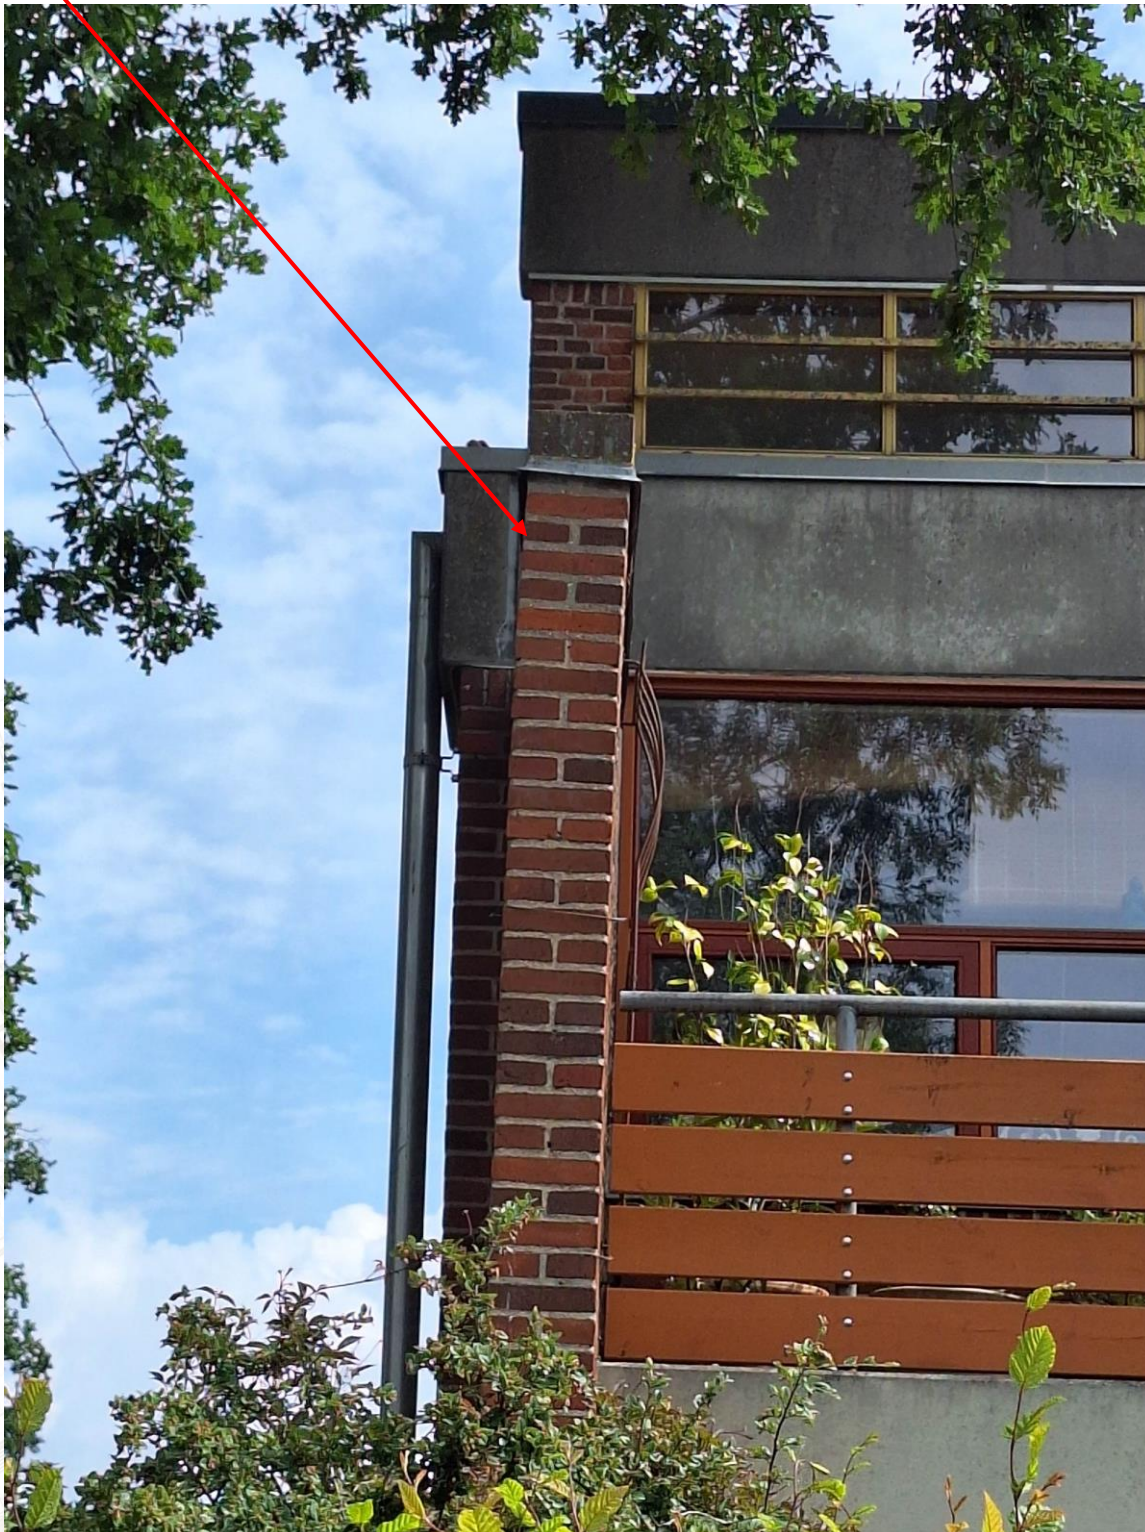
Her ses murværkspille/væg ved terrasse ved gavlboliger ved nr. 2.  
Det ses at murpillen krummer og dette bør undersøges nærmere og rettes op.

Ødelagt murværk/fuger skal udbedres.
