## Strandlund – 2920 Charlottenlund

### Kollektivboligerne

### Bygningseftersynsrapport Maj 2026

**RÅDGIVER:**  
tegne-stuen ApS,  
Lundevej 44  
3600 Frederikssund

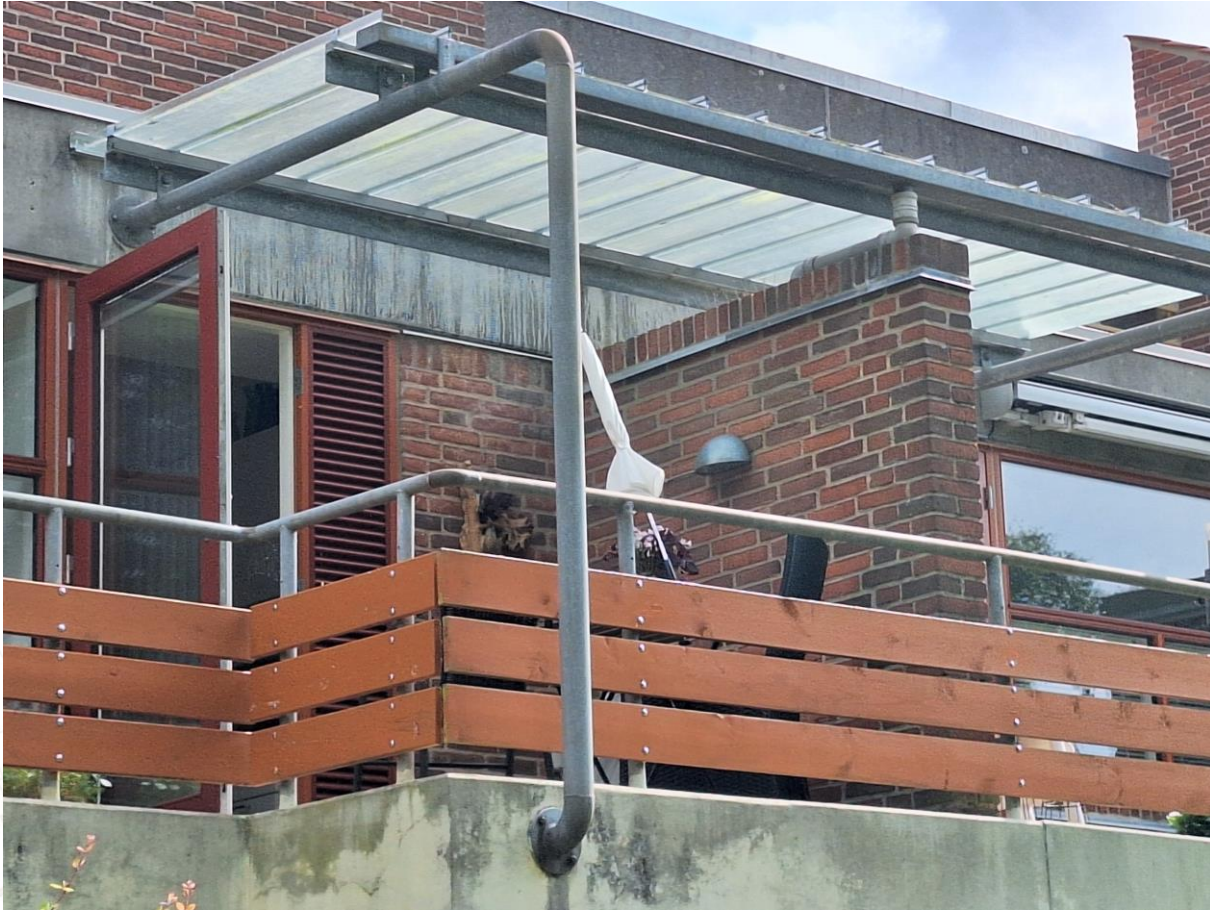
Ved dette billedeksempel er der tidligere udført omlægning af nedløb, til nye synlige rørføringer.

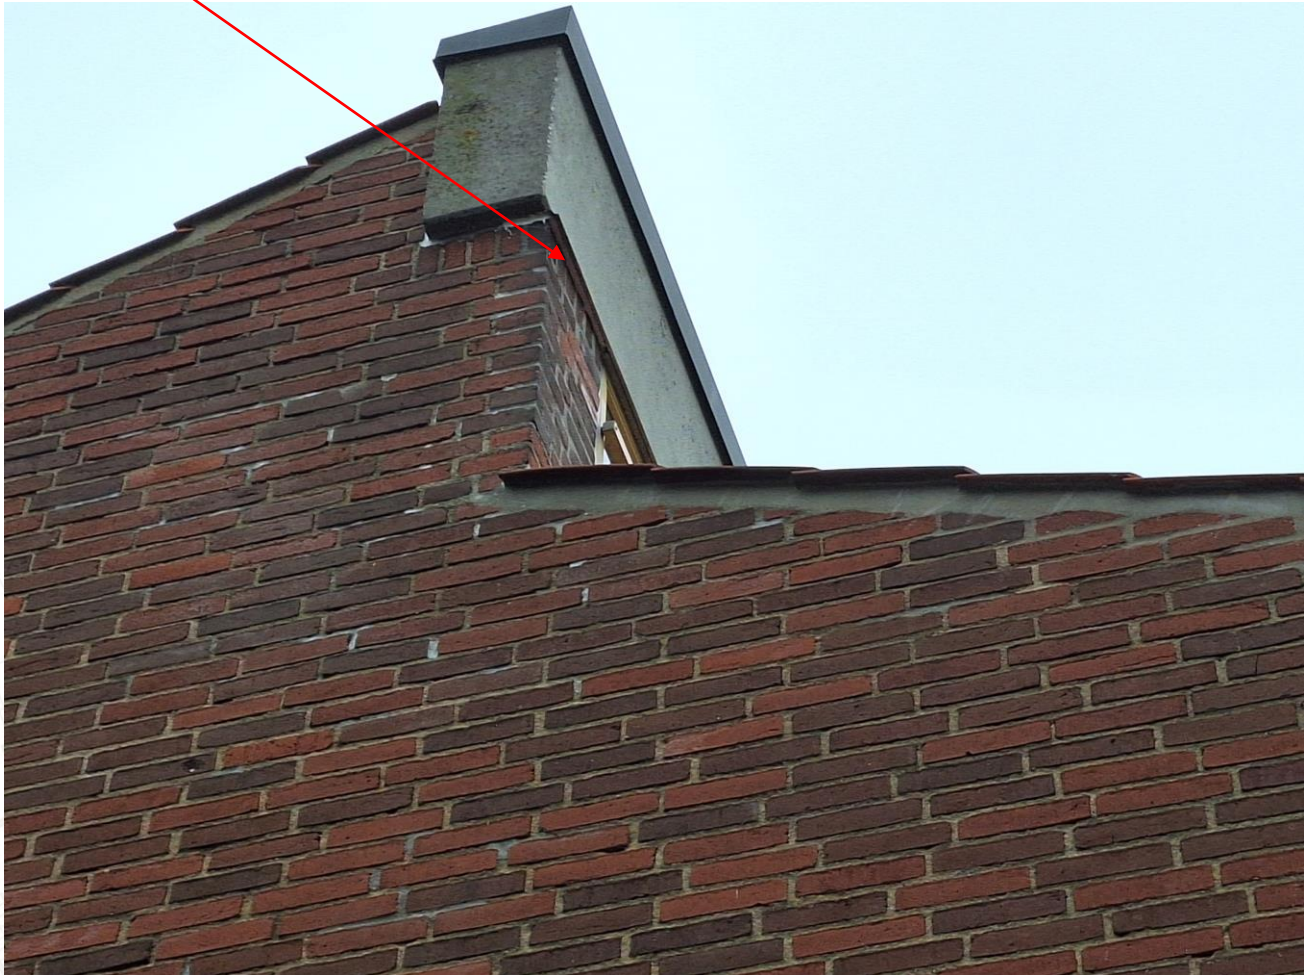
Her ses foto fra udefra, hvor mistanken om utætheden formentlig sker fra disse vandnæseprofiler når vejrforholdene er kraftig regn og vind fra syd/øst

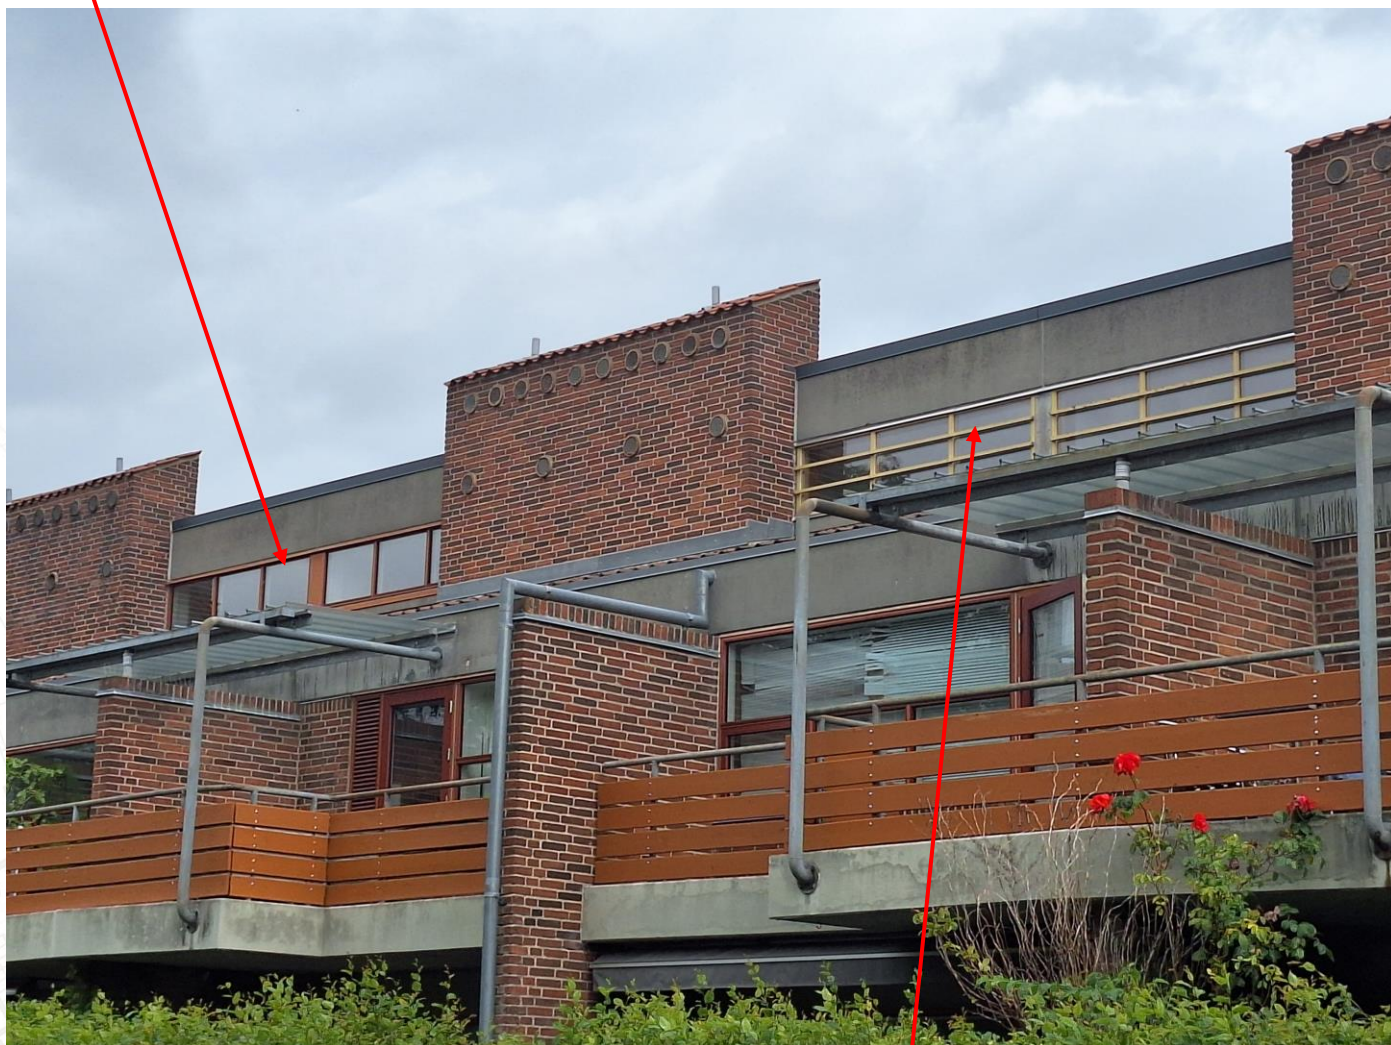
(Her ses et ældre originalt vindueselement.)

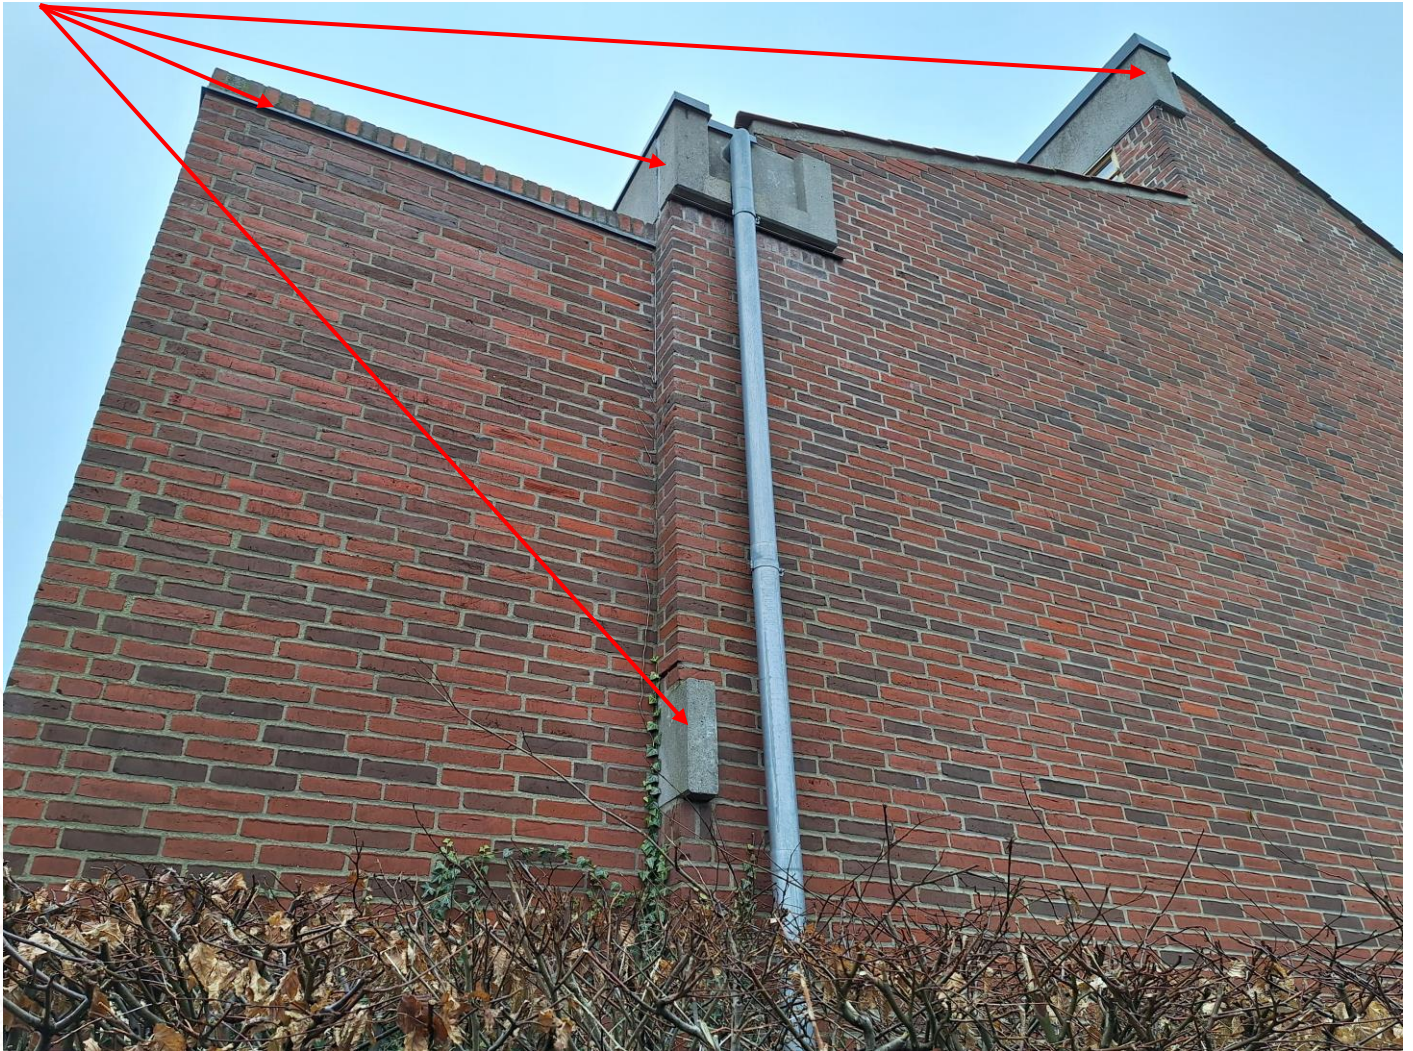
Her ses omtalte betonbjælker

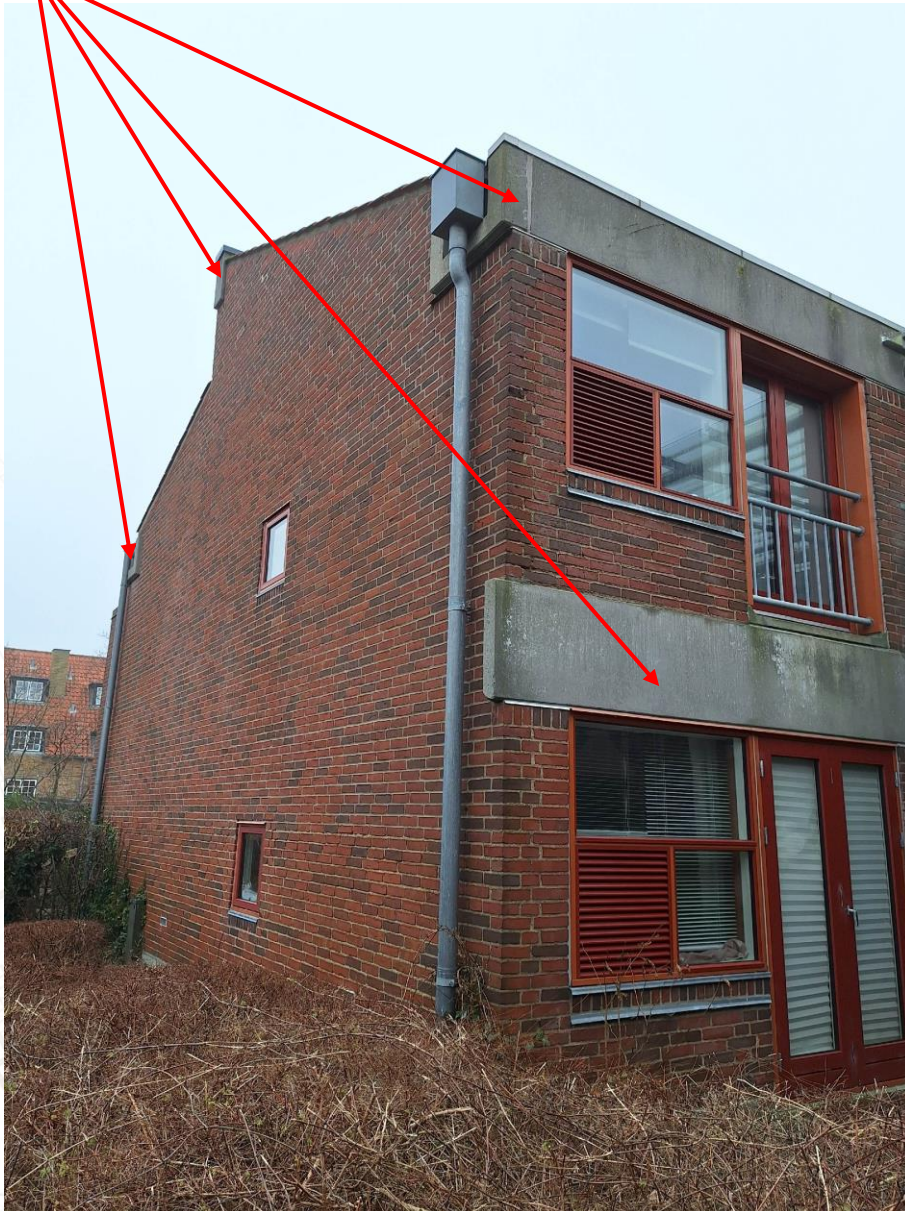
Her ses omtalte betonbjælker

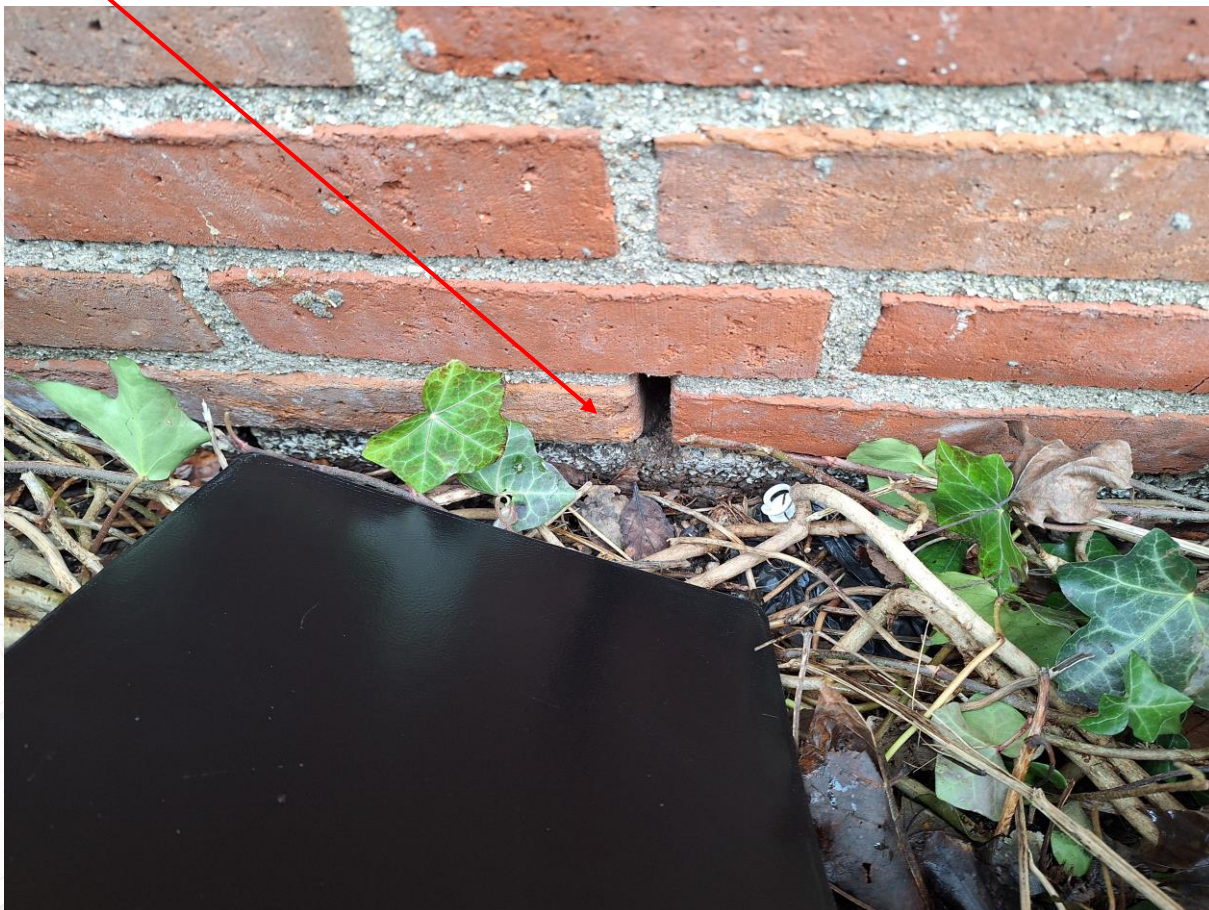
Det ses også hvordan ventilationsstuds-fuger er for tæt ved terræn og at der med stor sandsynlighed, vil kunne trænge regnvand/fugt ind i murværket.

Sokkel bør fri graves og udføres korrekt med sokkelpuds og der bør monteres riste i ventilationsstuds-fugerne og dette anbefales udbedres snarest muligt

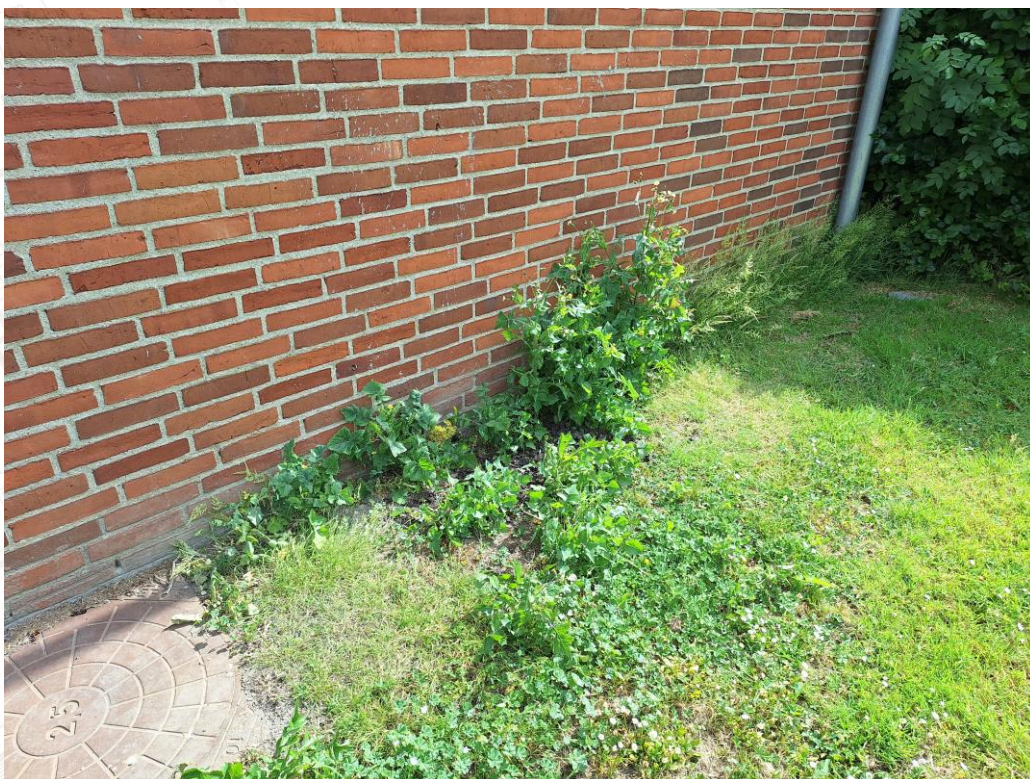
Her ses at murværk er dækket til af begroning og at sokkel ikke er friholdt.  
Dette med risiko for at sokkel og murværk opfugtes med risiko for følgeskader i murværket og sokkel.

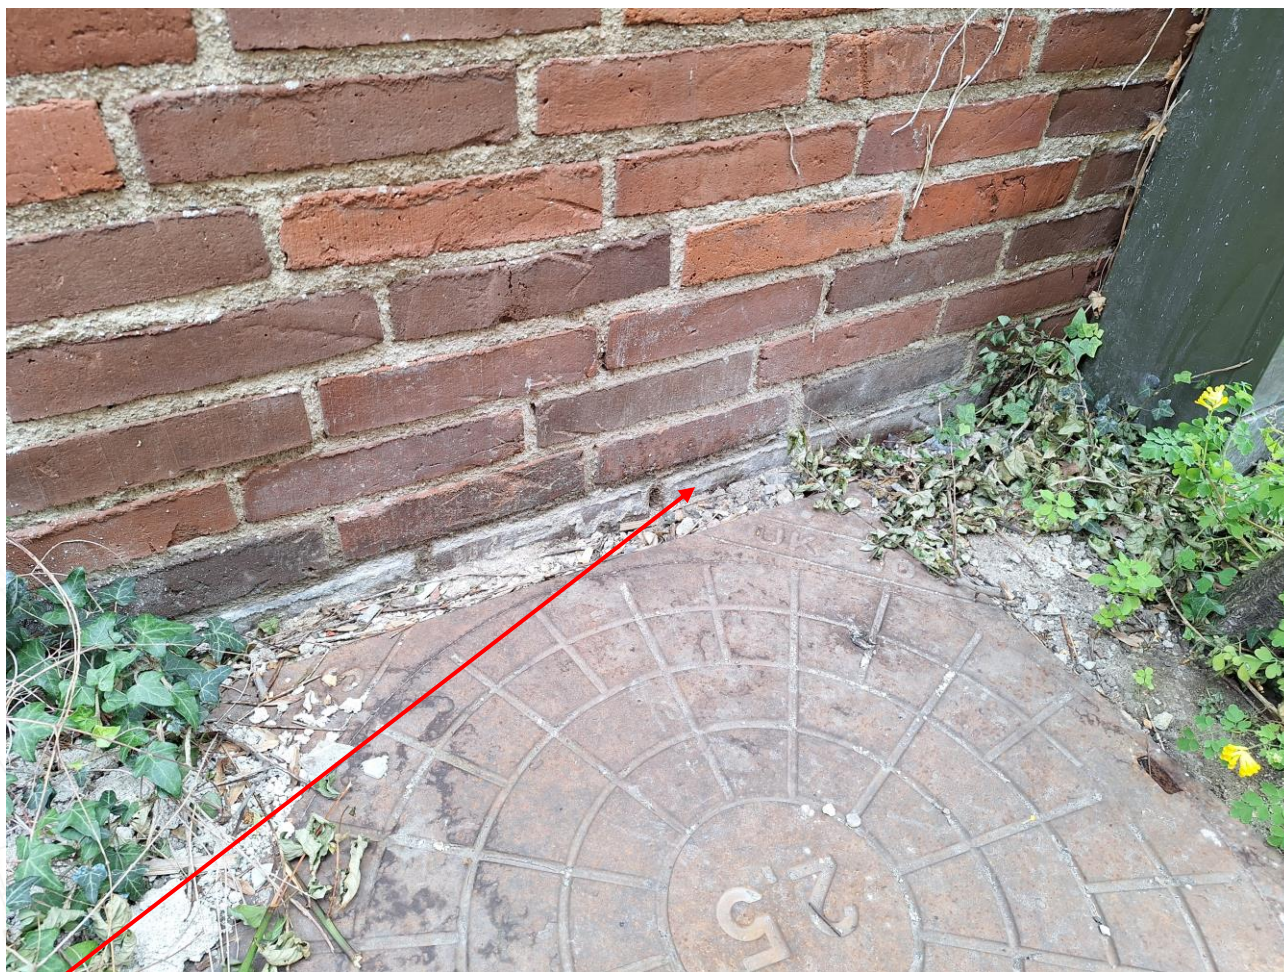
Her ses tydeligt at nederste murværksskifter er under terræn, hvilket murværket har taget skade af. Murværk og sokkel skal friholdes fra terræn og det anbefales at belægning og bevoksninger og jordlag, omkring murværk fjernes i en afstand af 15-20cm og at der etableres drænlag med skærver eller ærtesten.

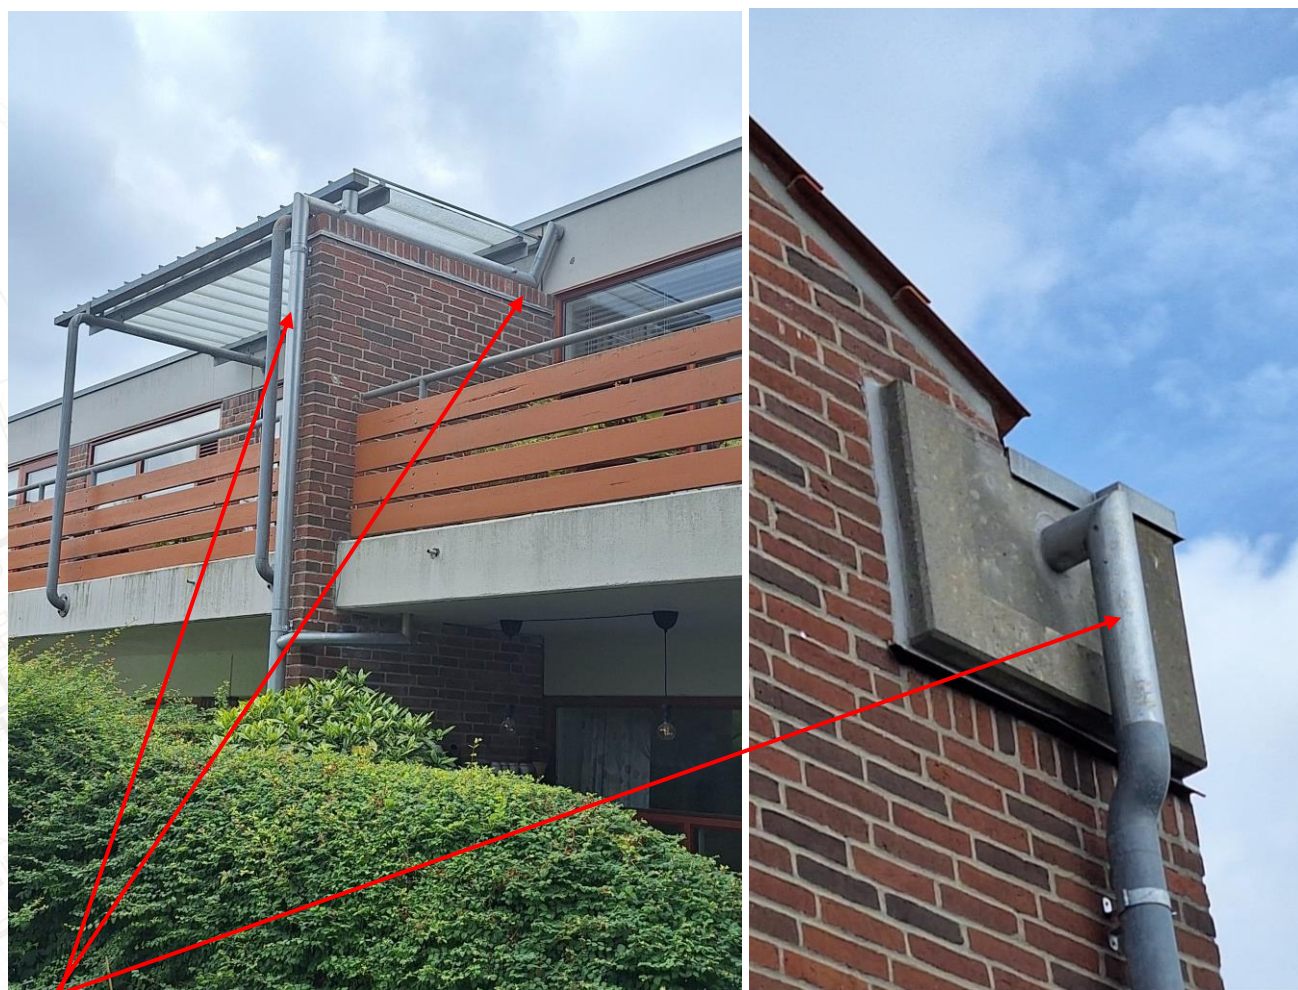
Nye udførte korrekte udvendige synlige nedløb, ført til eksisterende tagbrønde i terræn.
