## Strandlund – 2920 Charlottenlund

### Kollektivboligerne

### Bygningseftersynsrapport

Februar 2024

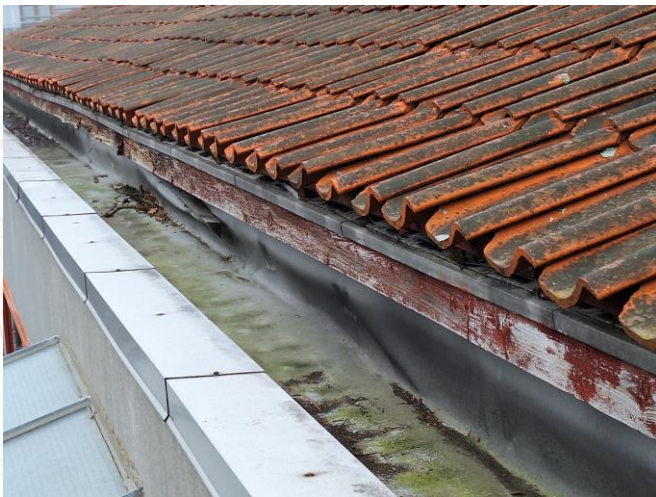
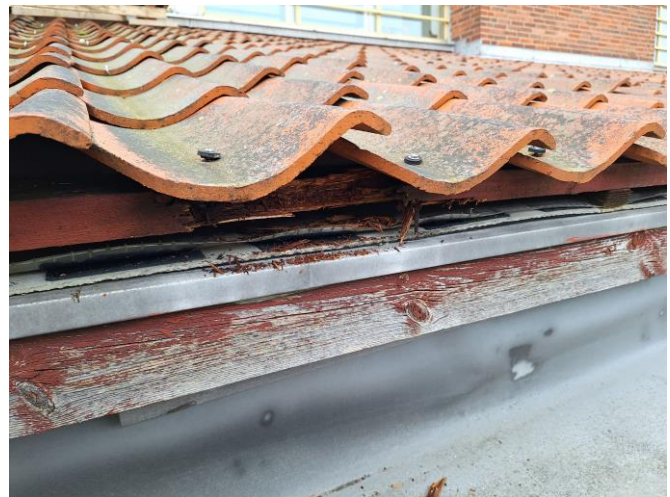
Her ses et eksempel på en tagrende med ældre tætningsdug som mange steder ses mangelfuld og forvitret med revner og huller.

Ligeledes ses at de nederste rækker tegl er skruemonteret med utætte skruelukninger, som har medført at nederste række lægter er rådangrebet.

Her ses tydeligt at der er problemer med de eksisterende tagrendeløsninger og hvordan den nederste lægte er råddangrebet.

Her ses også tydelige hvordan tætningsdugen i tagrenden, omkring tagnedløbet er defekt og hvordan der ved revner i dugen, vil være direkte passage for regnvandet ned langs nedløbsrøret, bag om kraven og direkte ned i hulmuren langs ydersiden af det skjulte nedløbsrør.

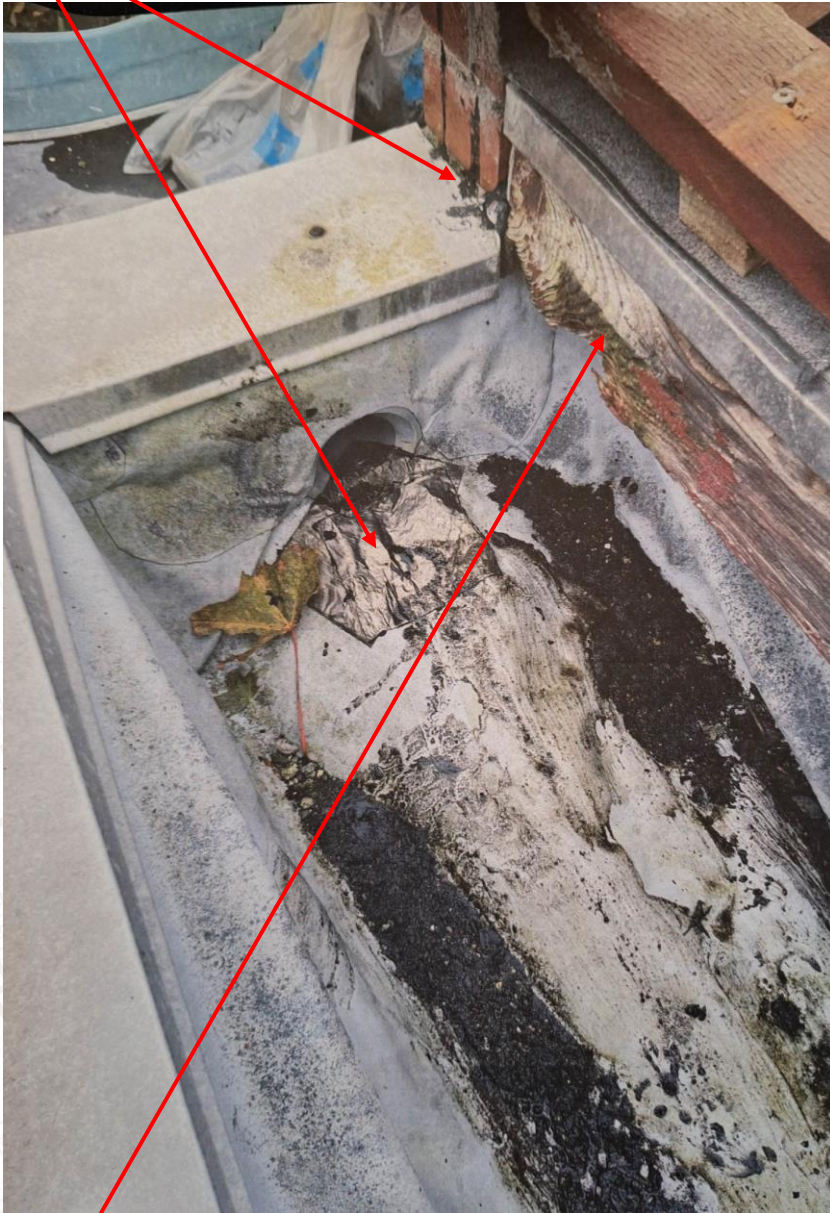
Ved tidligere reparationer, er denne dug i tagrenderne "kun" ført ca. 20cm op ad bagkanten og forsøgt fastgjort med trekantslister.

Dette har tydeligvis ikke haft den store effekt, da trekantslister ikke er imprægneret og ses manglende og rådangrebet mange steder.

Ligeledes kan regnvand oppe fra undertaget kunne løbe bagom denne dug og direkte ind i hulumuren og underlæggende konstruktion.

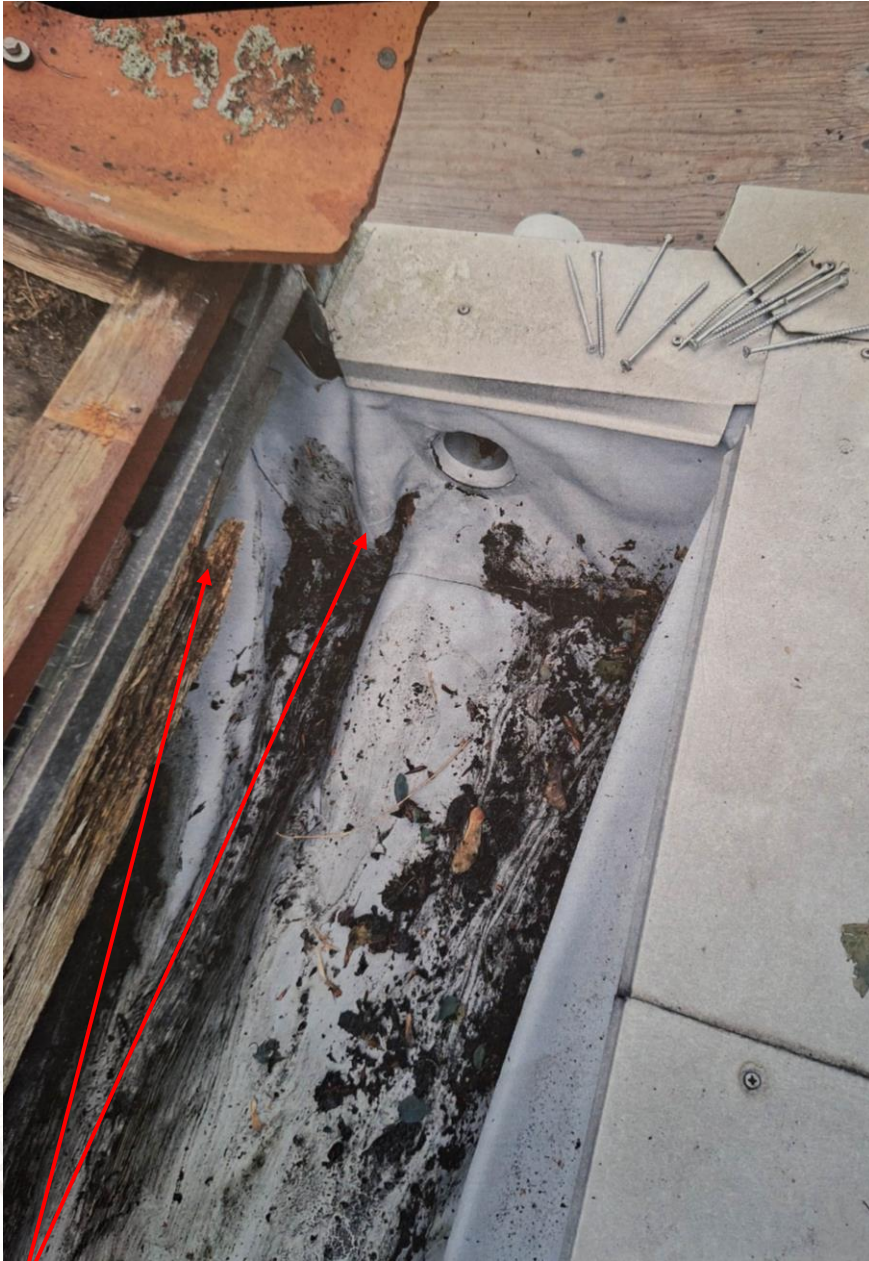
Igen ses tagrenden ved en ende, hvor dugen, ses at være med mangelfuld vedhæftning og hvor trekantslisten som skal fastholde dugen, er rådangrebet og smuldret væk, grundet fejlkonstruktion.

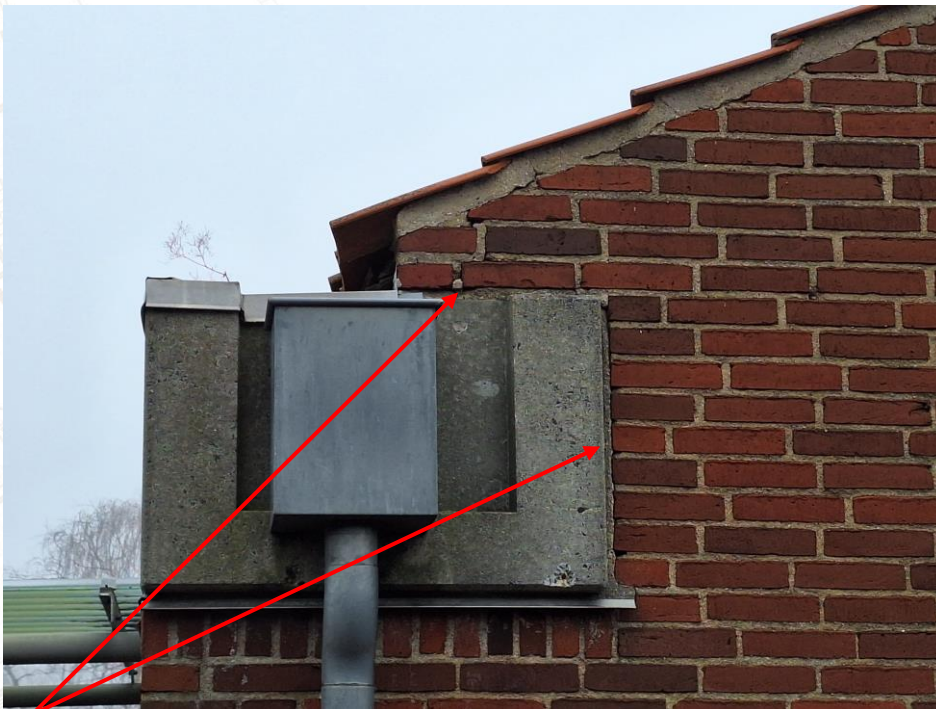
Generelt ses hårde gamle murværksfuger omkring de udkraget betontagrende ender at være mangelfulde, defekte og revnede mv.

Det anbefales af alle disse hårde defekte fuger på alle sider, udskiftes til nye elastiske fuger.

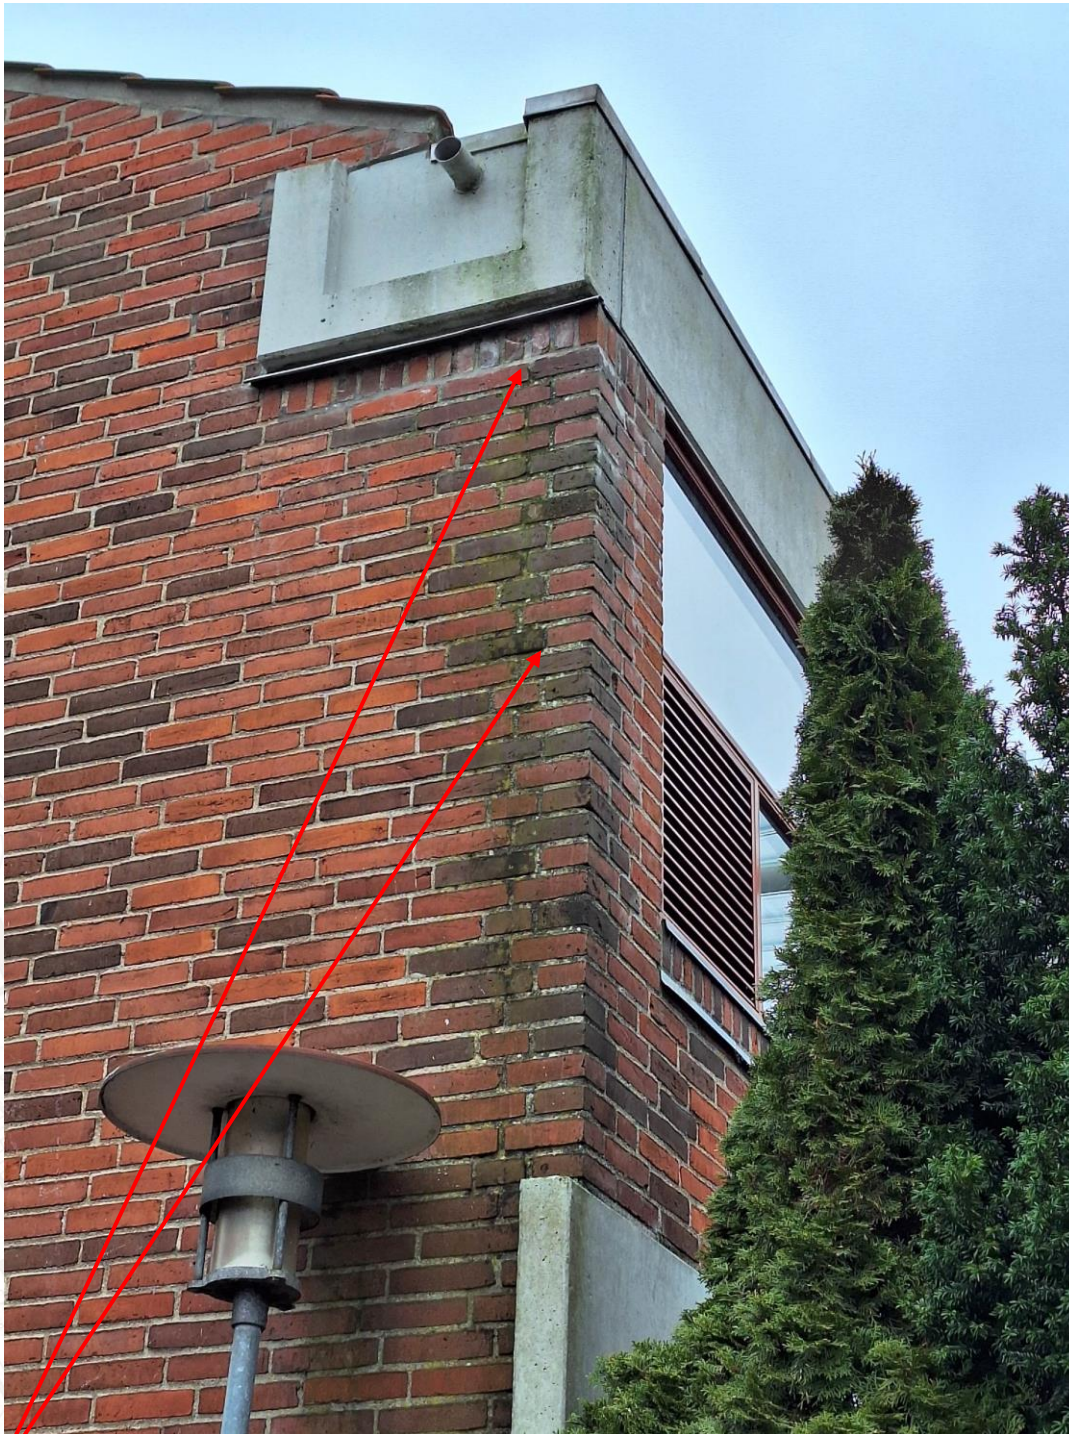
Her ses tydeligt hvordan en tagrende ende er utæt og hvordan den i længere tid har opfugtet murværket som ses med begyndende begroinger.

Det ses tydeligt at murværket er vådt og det anbefales at der sker en udbedring snarest muligt, for at minimere de følgeskader der vil opstå i underliggende konstruktion.

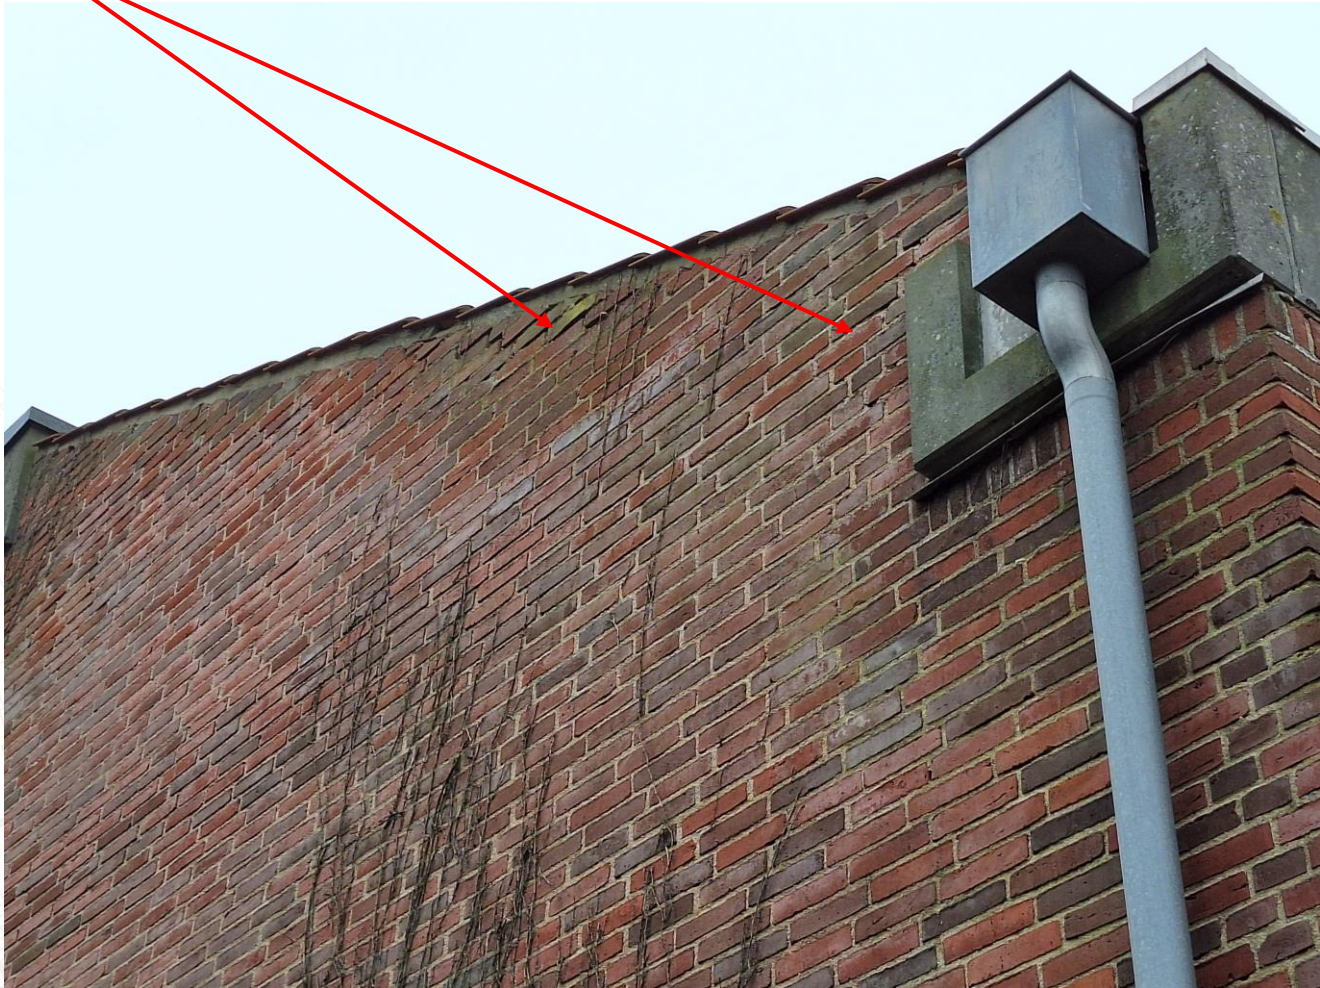
Det ses at murværket er med defekte murværksfuger og frostsprængninger

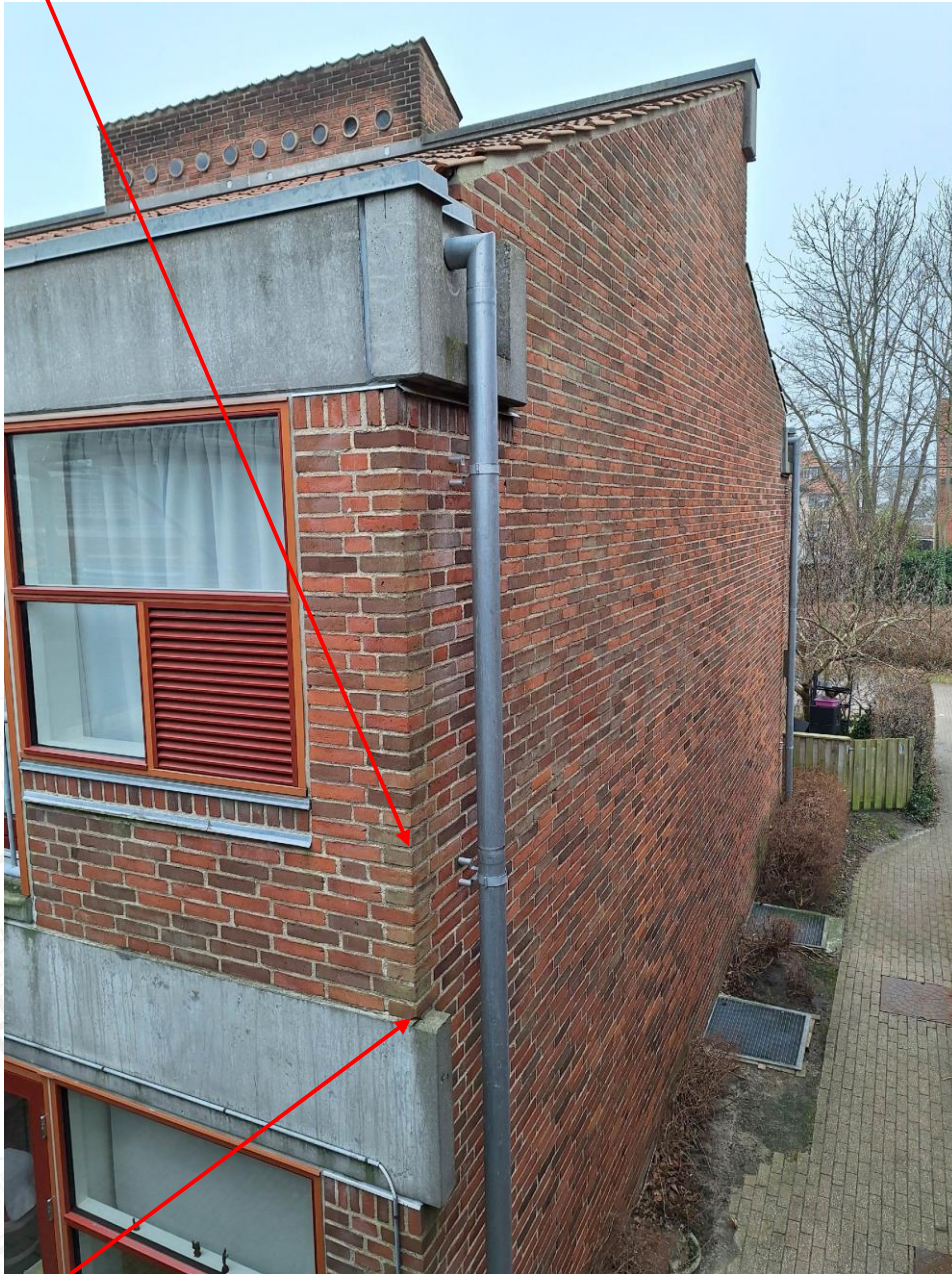
Her ses nord/vestvendte gavl i den yderste blok ved nr. 54 og at murværket under tagrender er opfugtet og med begyndende begroninger.

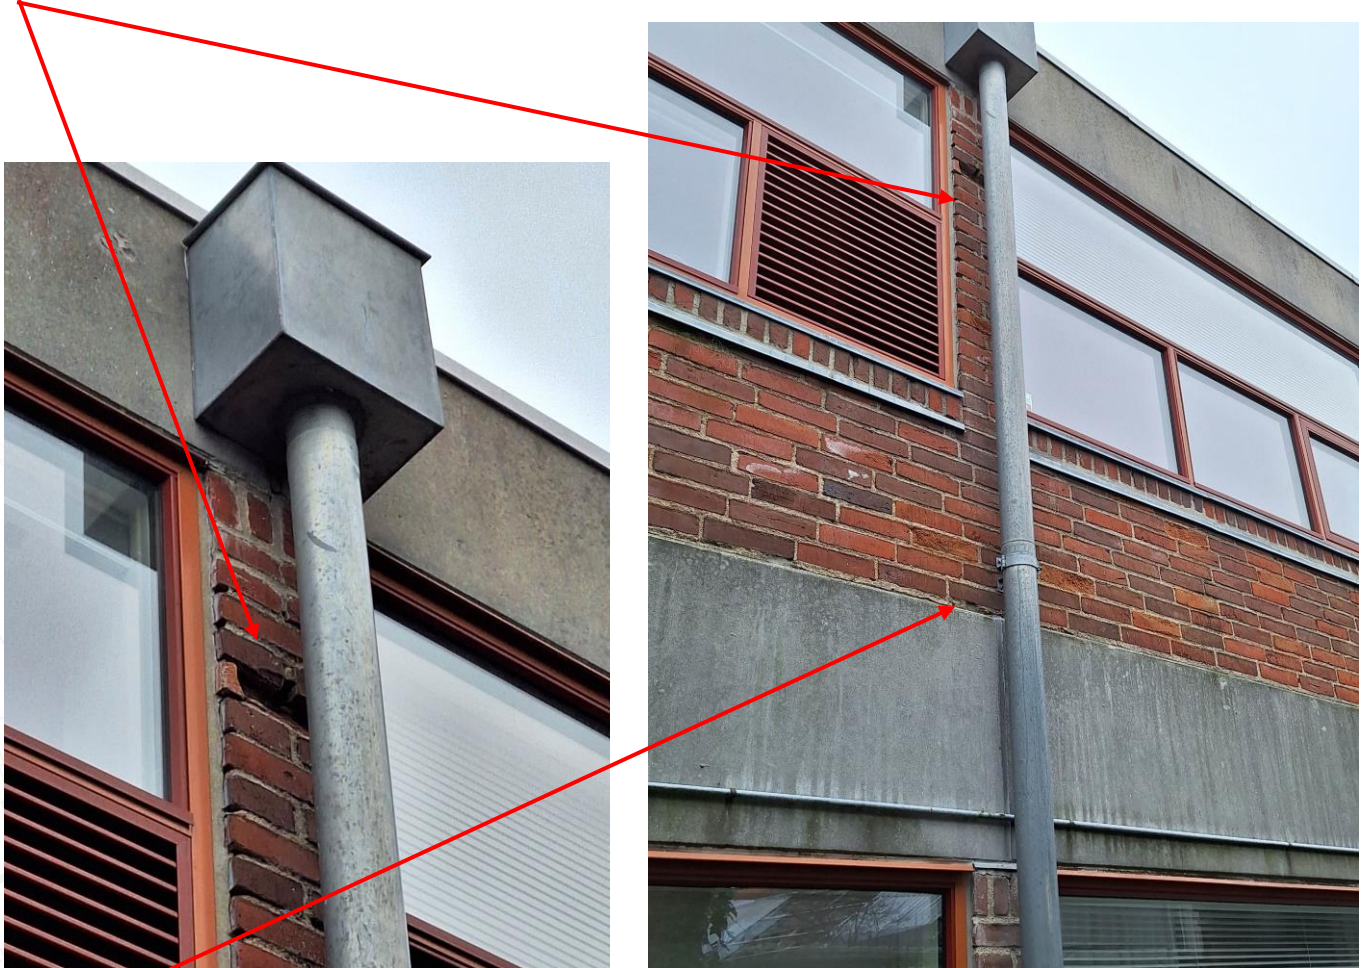
Det ses tydeligt hvordan den udkraget betonbjælke ses våd og hvordan regnvand kan ligge sig på bjælken og løbe bagover ved den manglende mørtelfuge mod murværket.

Her ses hvordan utætheder ved udløb ved tagrender igennem betonelementer forudsager opfugtning af underliggende murværk og det ses tydeligt hvordan murværket er ødelagt og hvordan sten er frostsprængte.

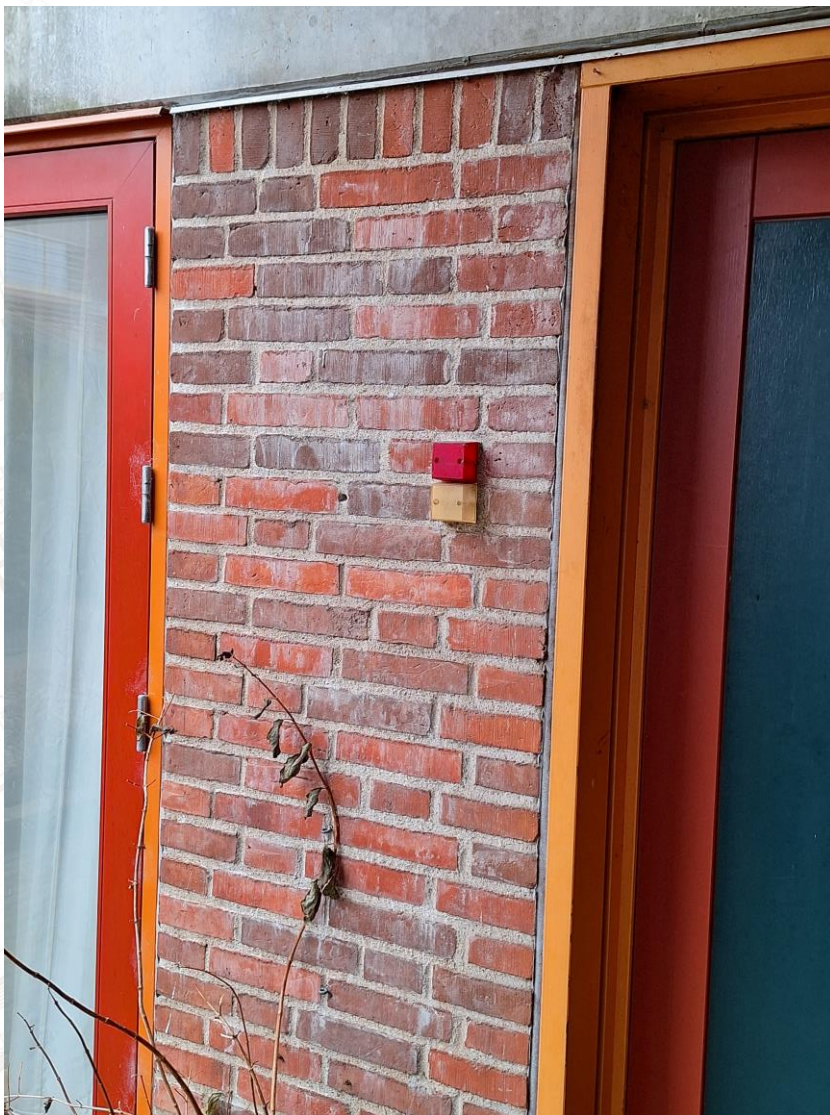
Generelt ses hårde gamle murværksfuger imellem betonbjælker og murværk at være mangelfulde, defekte og revnede.

Det anbefales af alle disse hårde defekte fuger på alle sider, udskiftes til nye elastiske fuger.

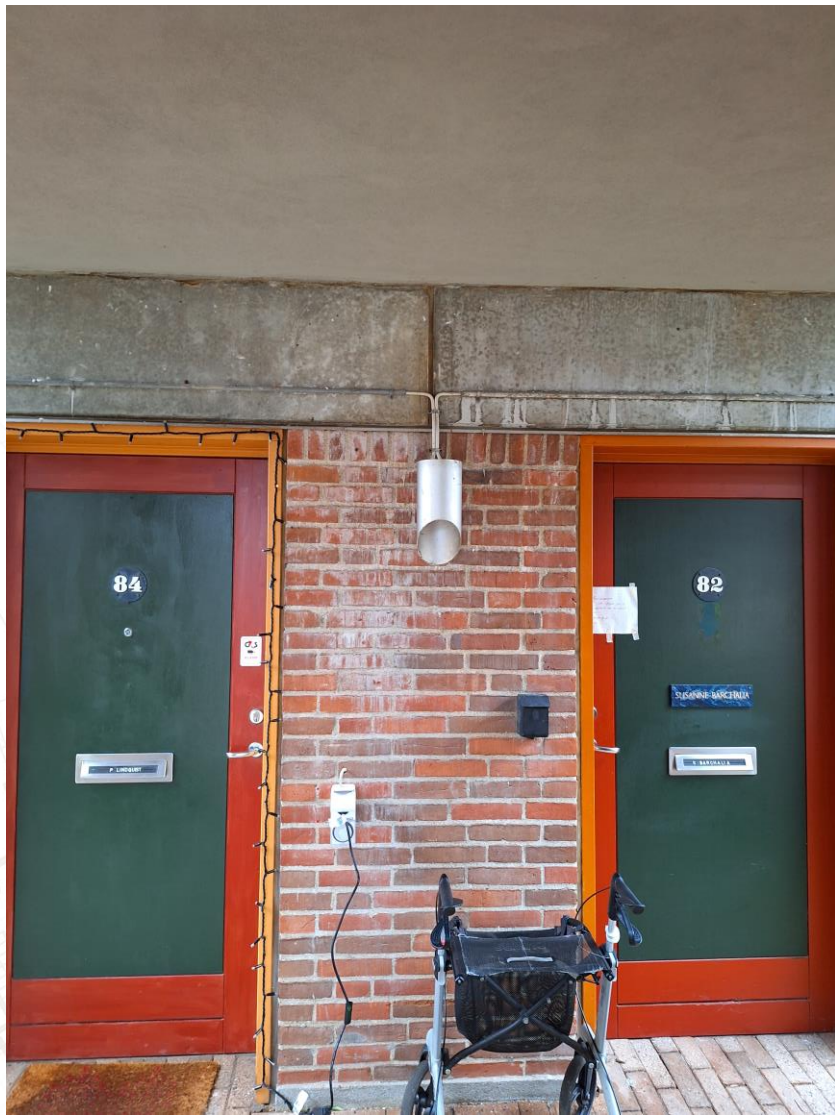
Her ses tydeligt hvordan murværket er opfugtet og med salpeterudtræk, grundet de skjulte nedløbsrør fra tagrenden, ført bag murværket i hulmuren.

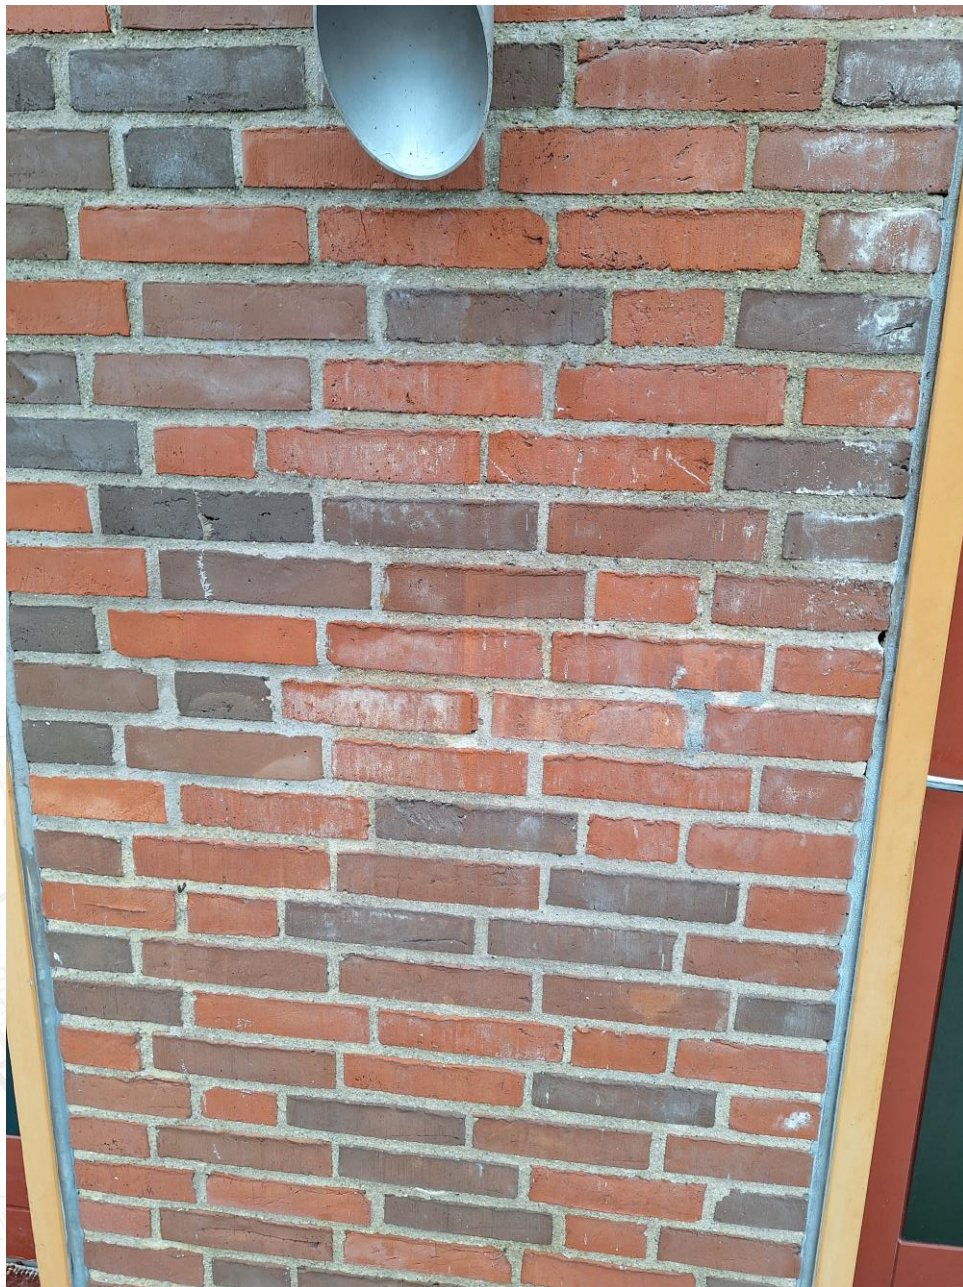
Samme problemetik ses her med kraftigt opfugtet murværk, grundet skjulte nedløb i hulmuren.

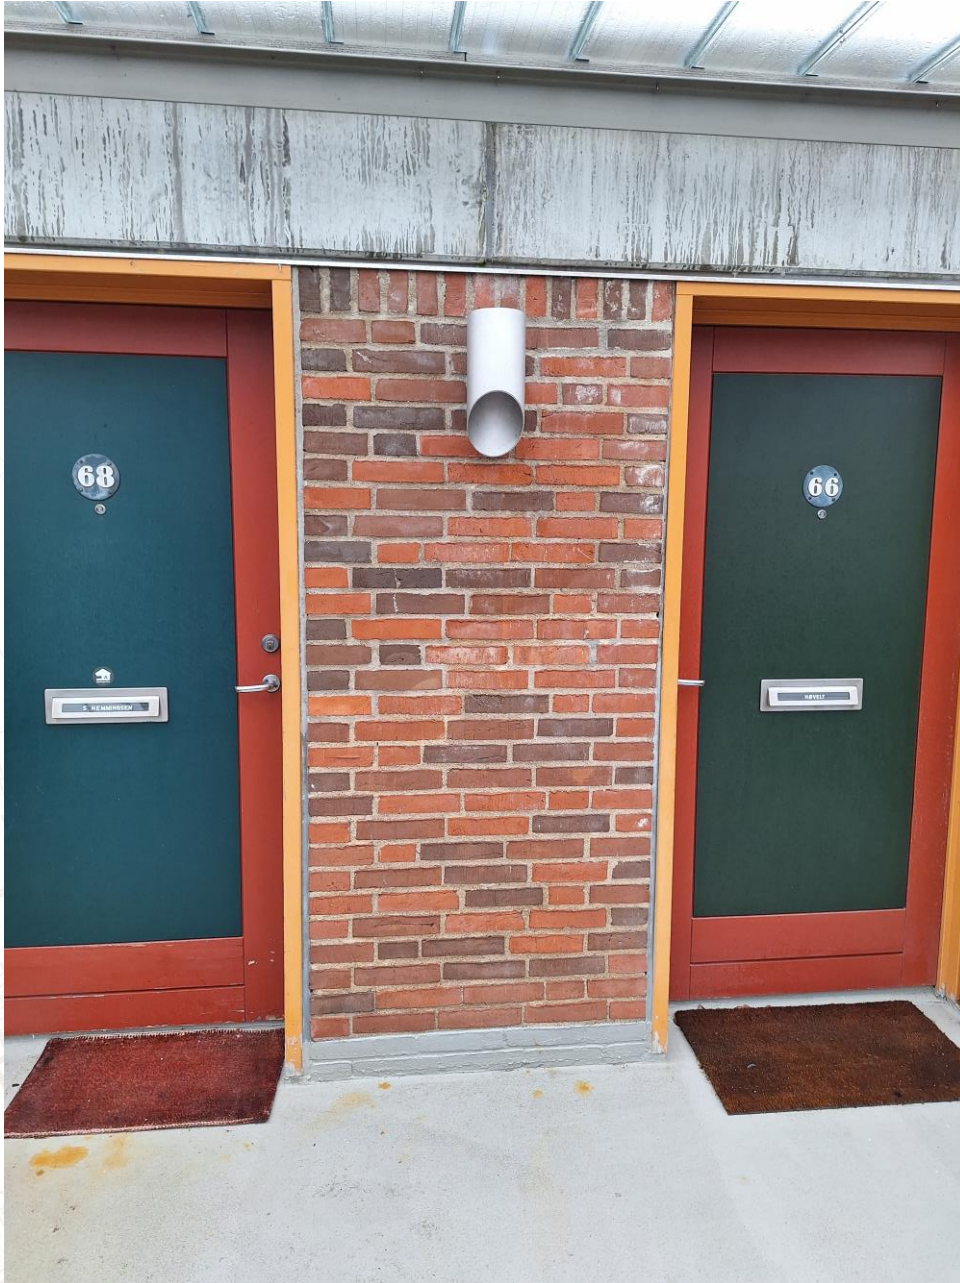
Samme problemetik ses her med kraftigt opfugtet murværk, grundet skjulte nedløb i hulumren.

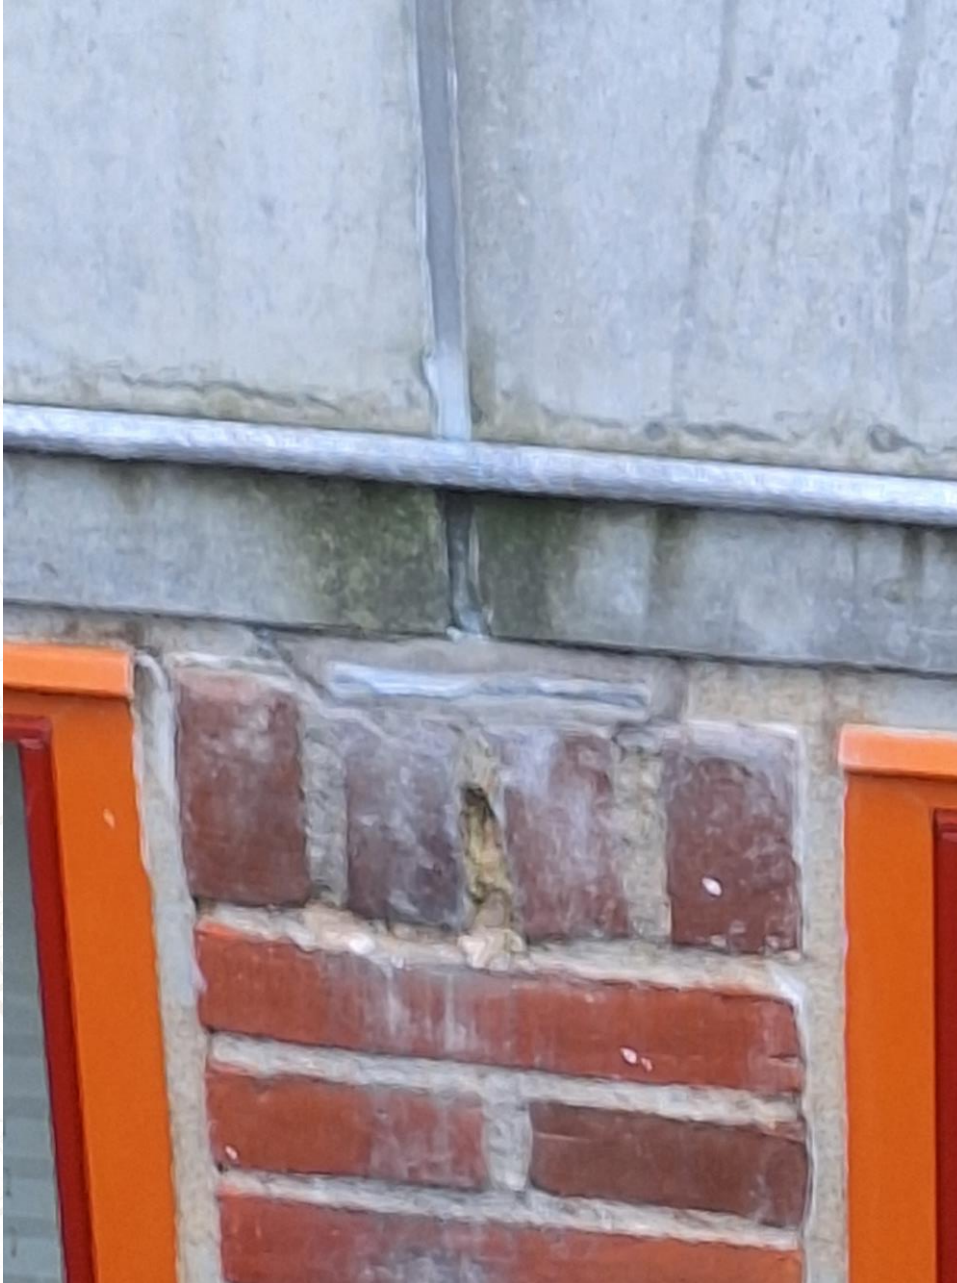
Samme problemetik ses her med kraftigt opfugtet murværk, grundet skjulte nedløb i hulmuren.

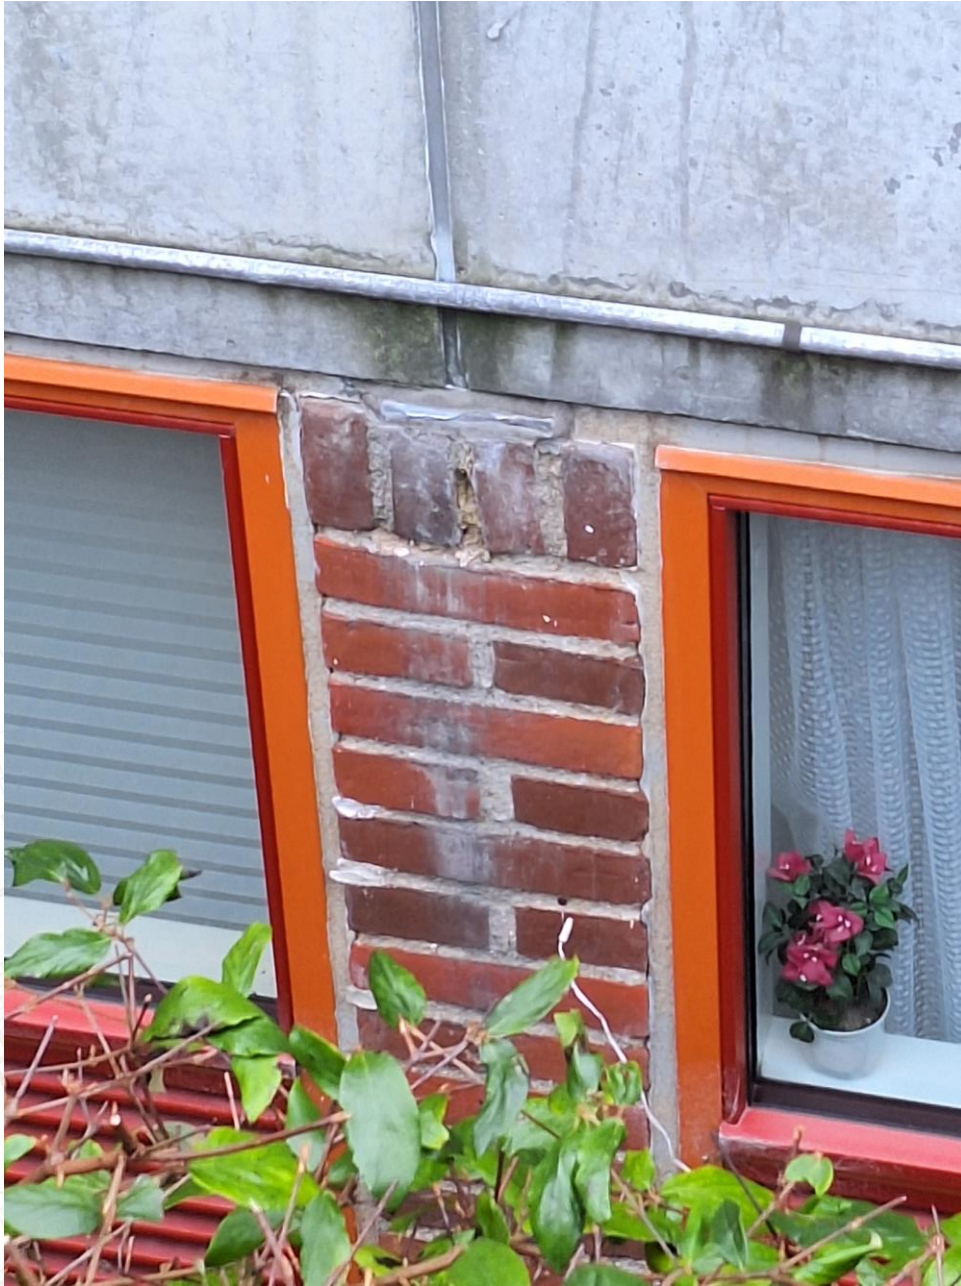
Samme problematik ses her med kraftigt opfugtet murværk, grundet skjulte nedløb i hulmuren. Ligeledes ses udfordring med vederlagsplader af stål under betonelementer, som ikke kan tættes korrekt og bevirker at regnvand løber ned i murværket og ødelægger murværksfugerne.

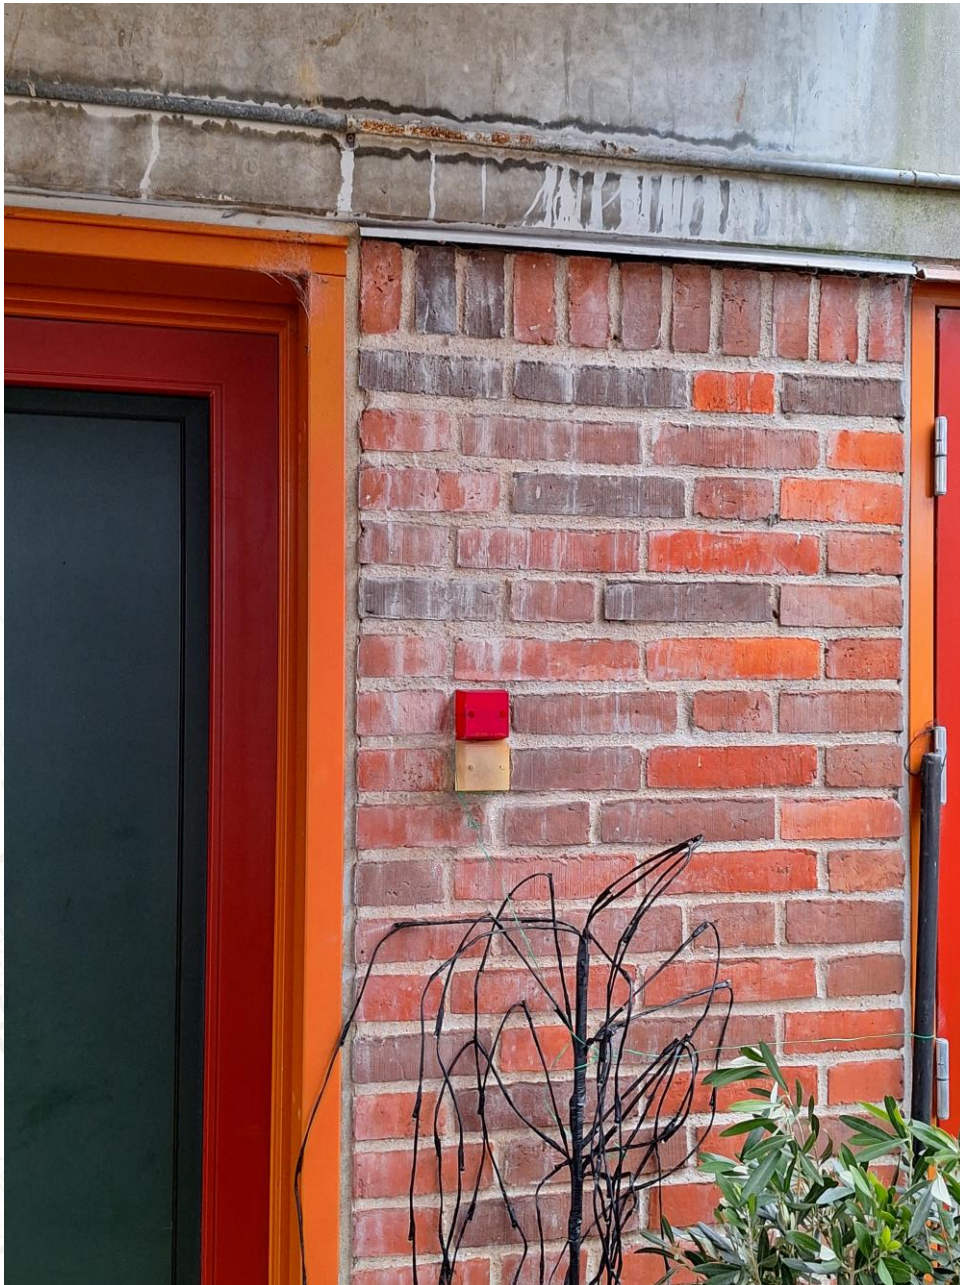
Samme problematik ses her.

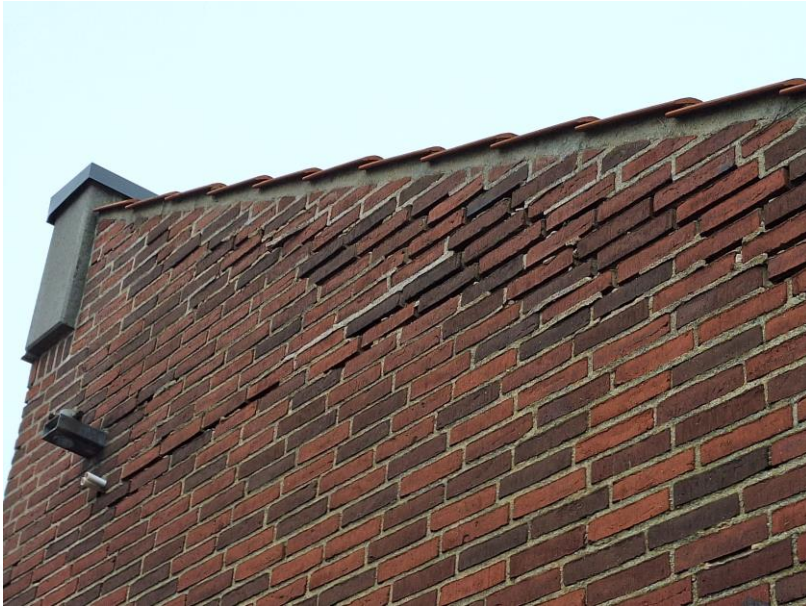
Her ses hvordan murværk ved gavle er med defekte murværksfuger og hvor frostsprængninger forskubber murværket.

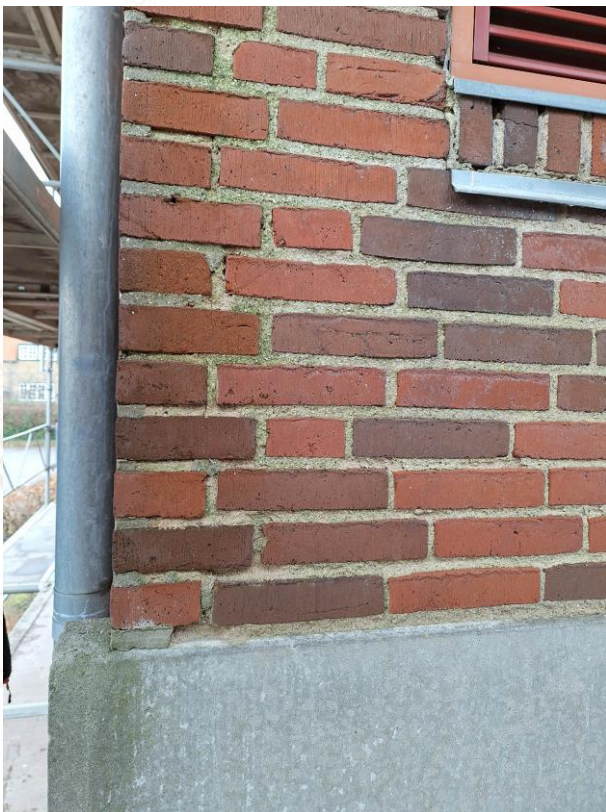
Her ses hvordan mørtelfuger mod betonbjælker, ved rulleskifter, og gl. inddækninger mv. generelt ses at være løse og afskallet og trænger til udbedring.

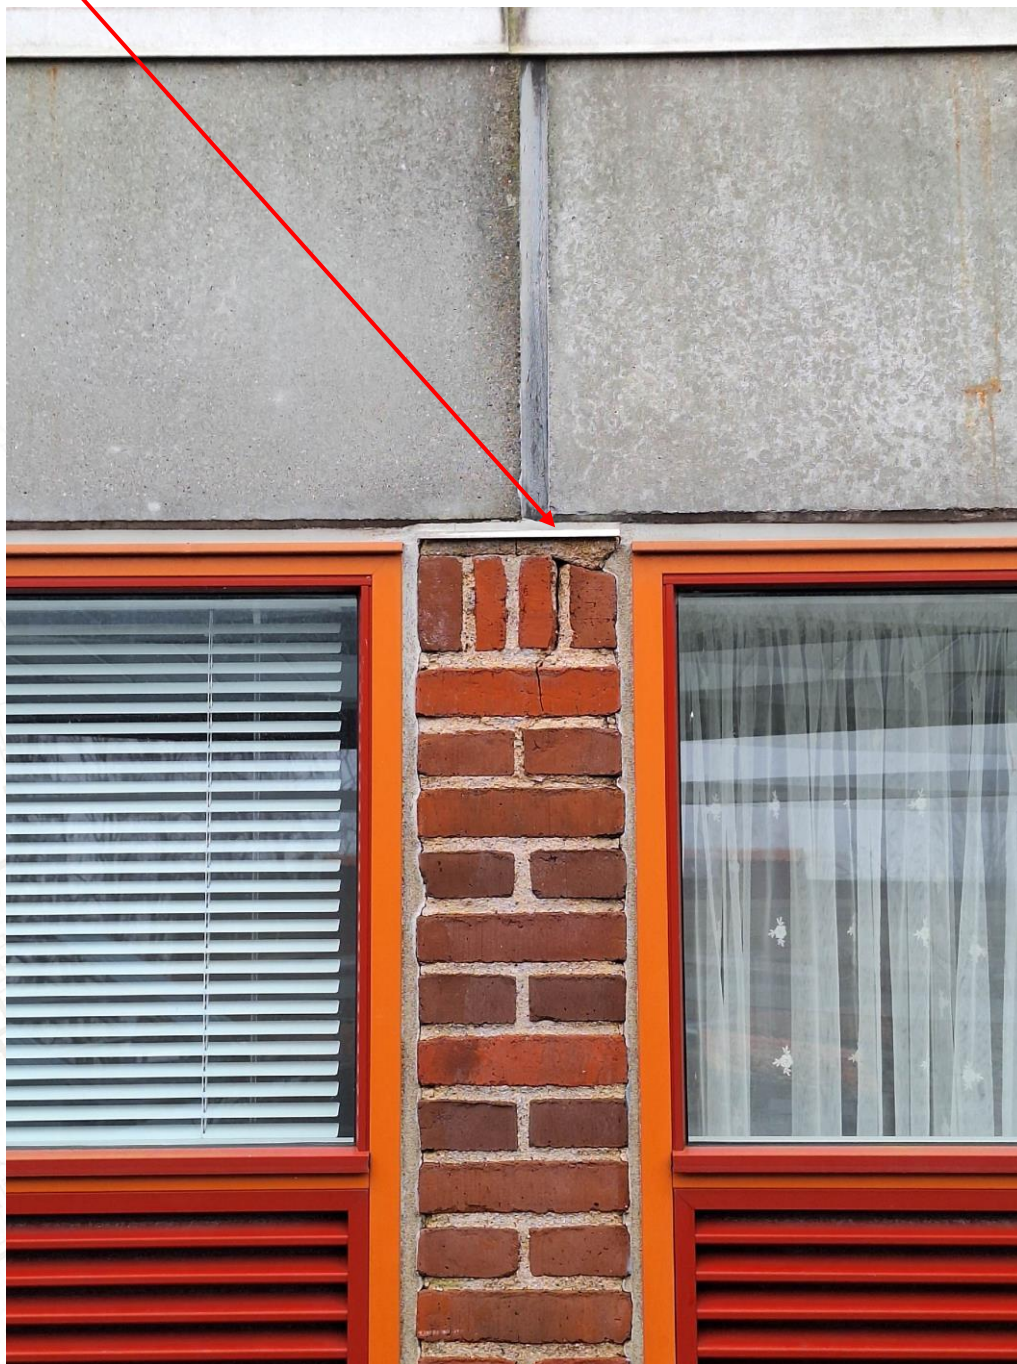
Her ses hvordan murværk er revnet grundet belastninger og vandindtrængen og frostsprængning ved defekte mørtelfuger

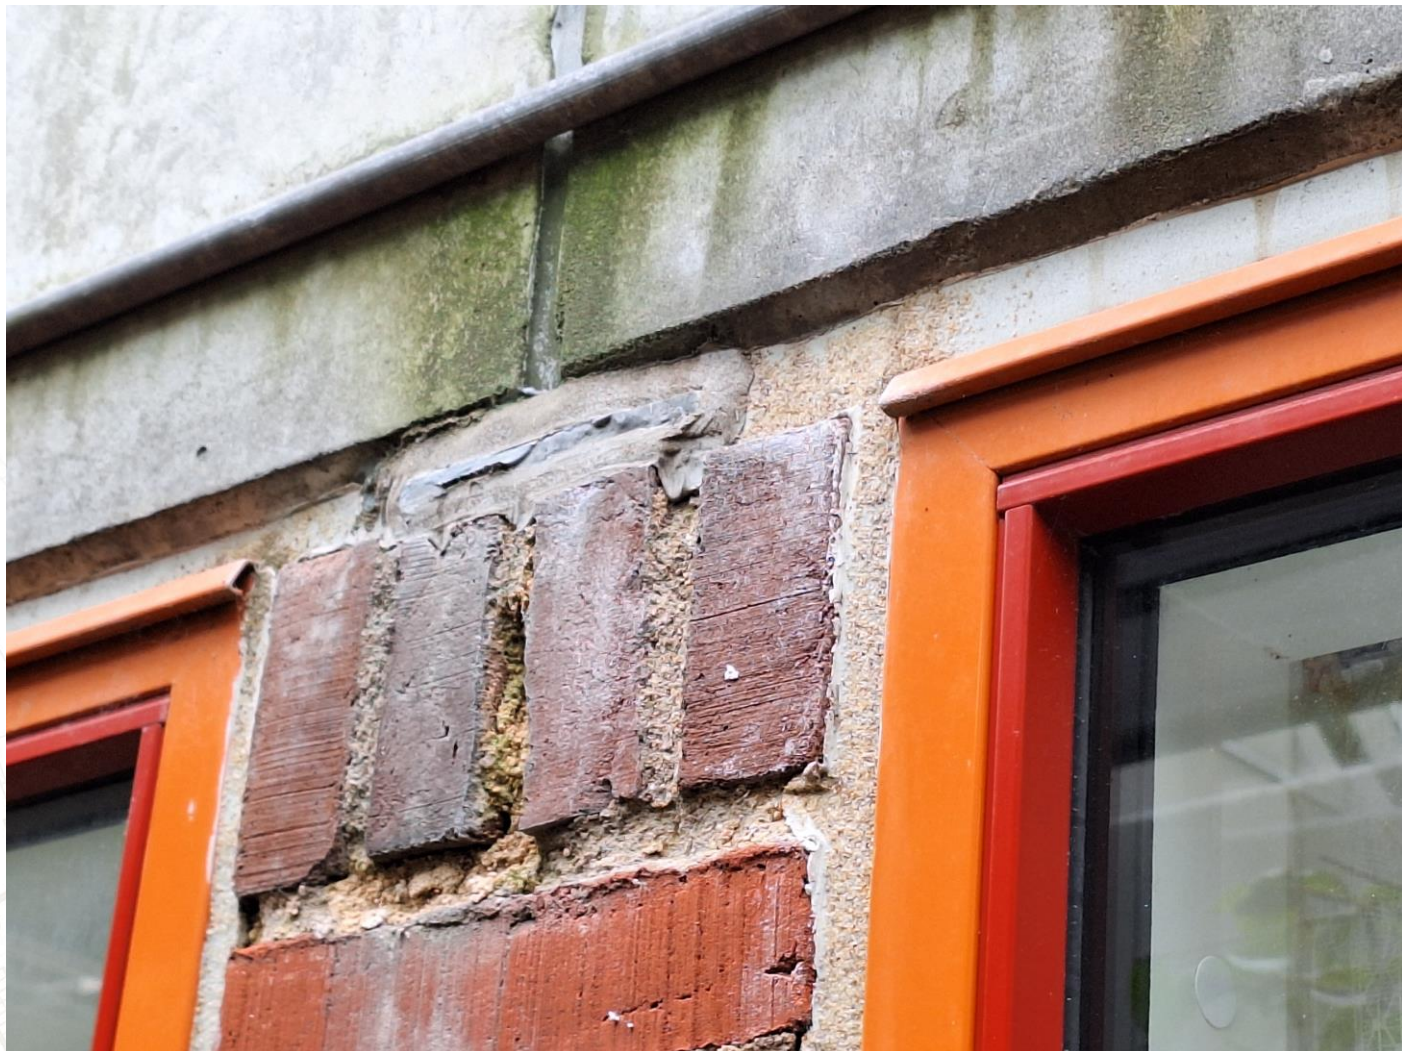
Her ses igen hvordan murværk er opfugtet og ødelagt grundet utætheder

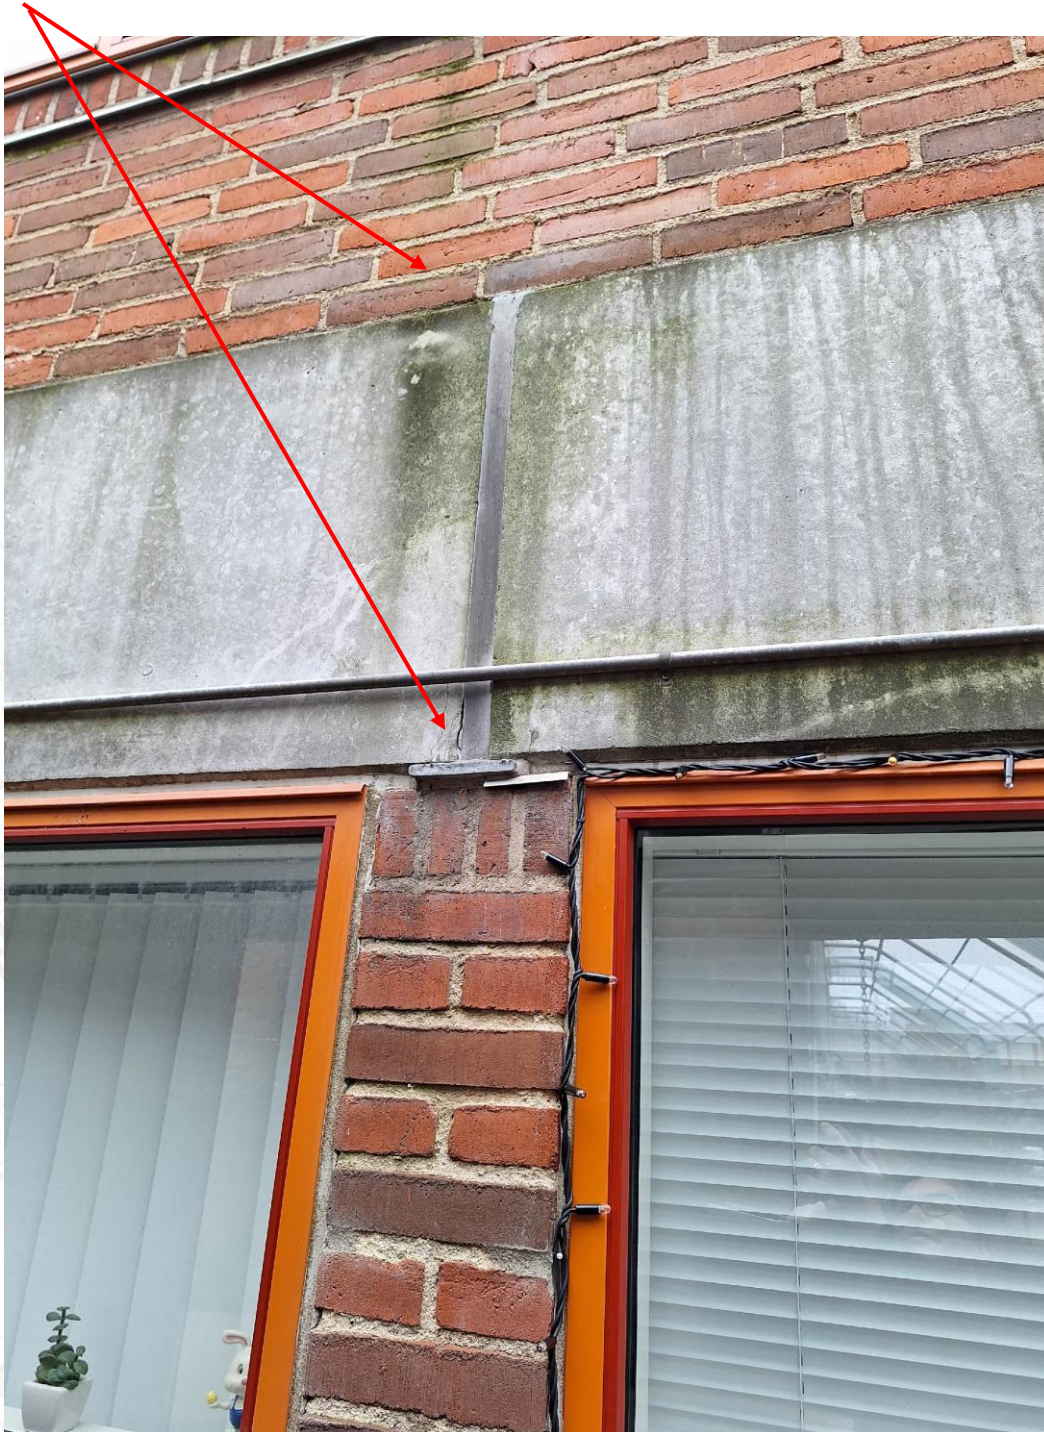
Igen ses murværk at være med begyndende begroninger grundet længerevarende opfugtning og utætheder i overliggende konstruktioner og utætte og defekte tagrender.

Det anbefales ligeledes at hårde fuger imellem den langsgående betonbjælkes overside og murværket udskiftes til elastiske fuger.
