## Strandlund – 2920 Charlottenlund

### Kollektivboligerne

### Bygningseftersynsrapport

Februar 2024

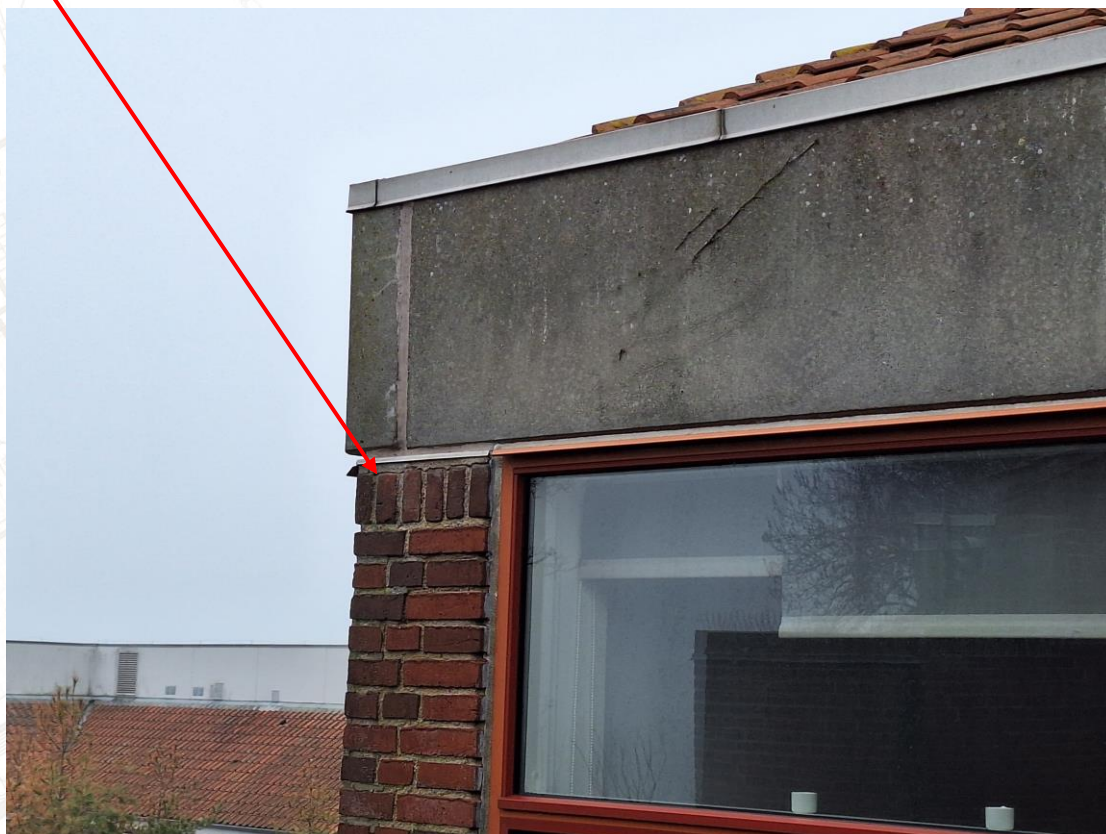
Her ses igen de generelle problematikker, hvor defekte og mangelfulde hårde fuger, er årsag til at regnvand trænger i og frostsprænger murværket

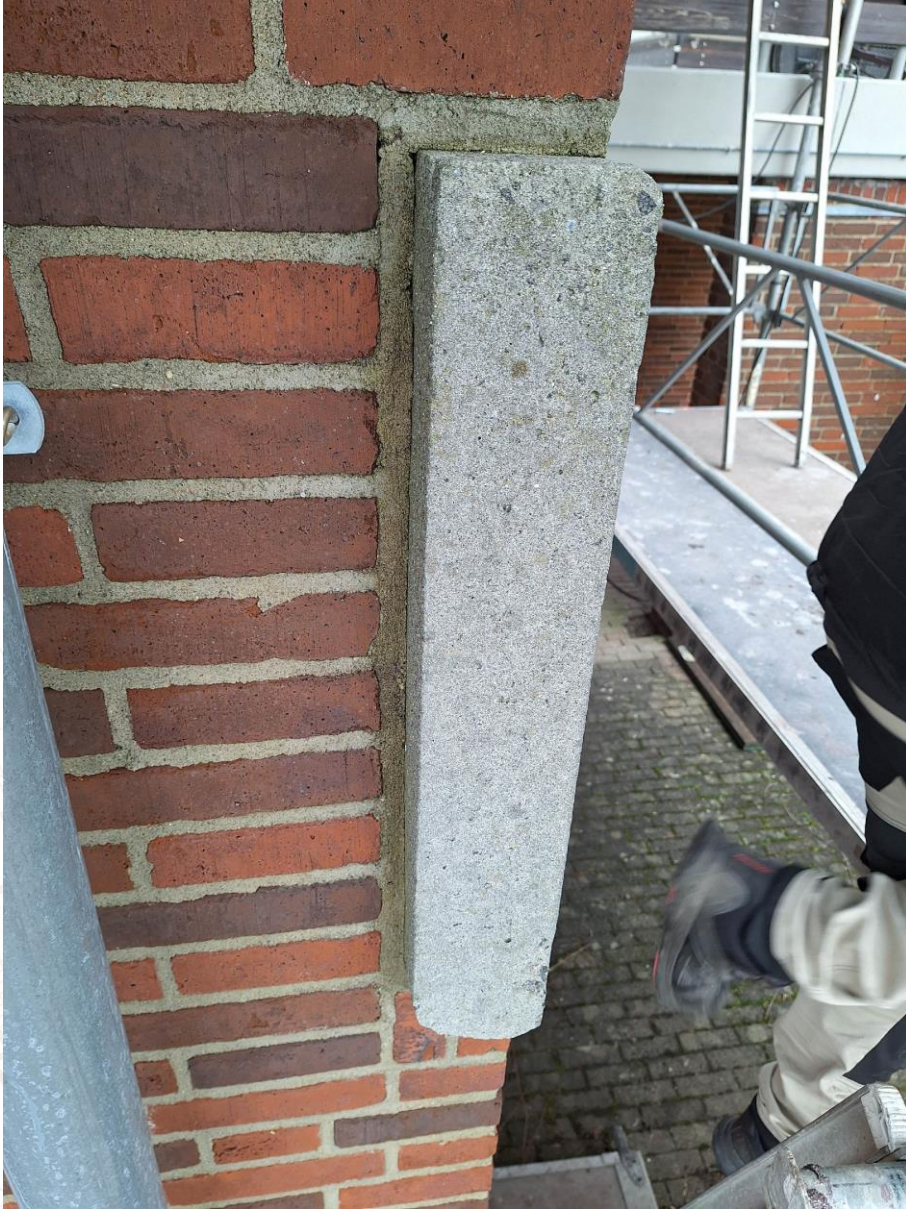
Igen et eksempel på hårde fuger omkring ende af en betonbjælke, som anbefles udskiftet til nye eleastiske fuger.

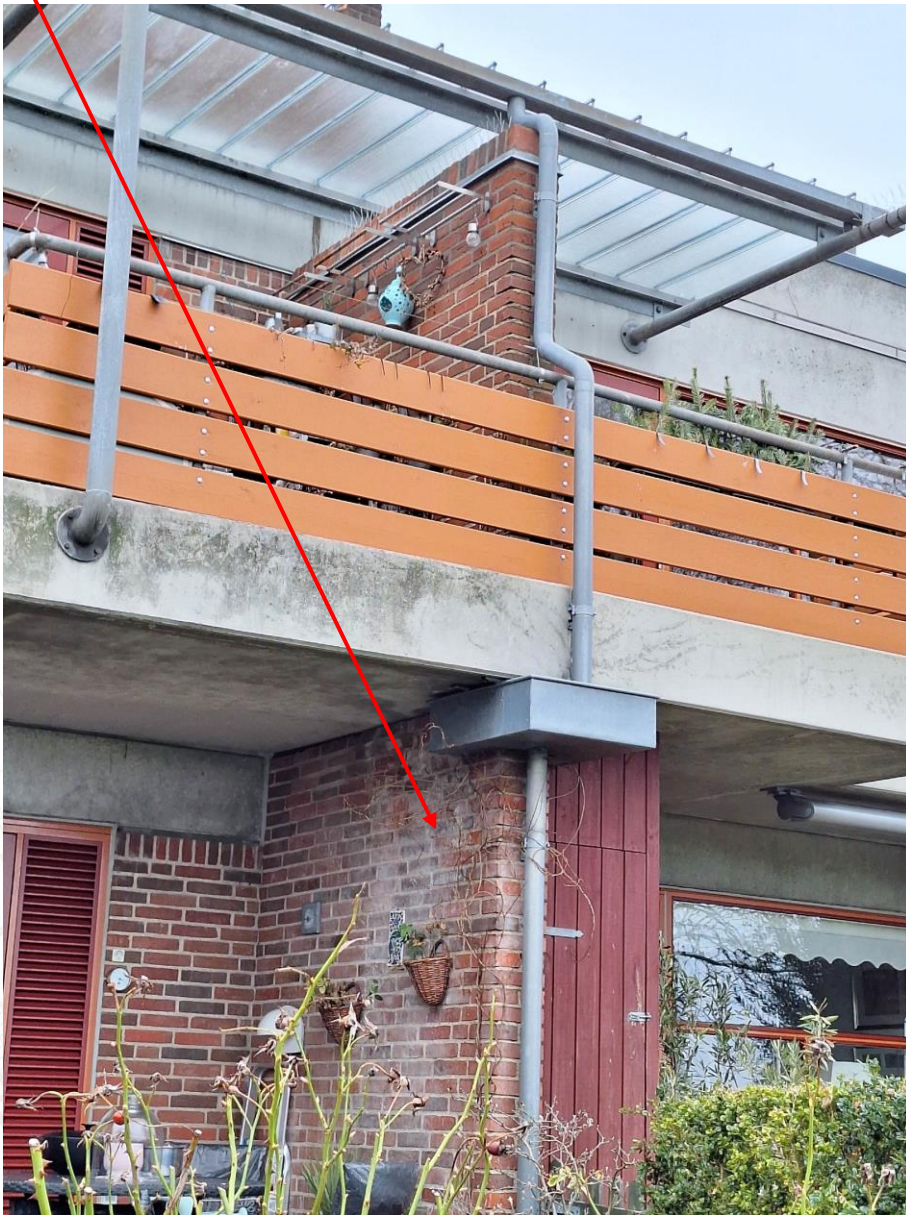
Her ses hvordan murværk ved terrasser er opfugtet, grundet utæt afløb/ nedløb fra altan.

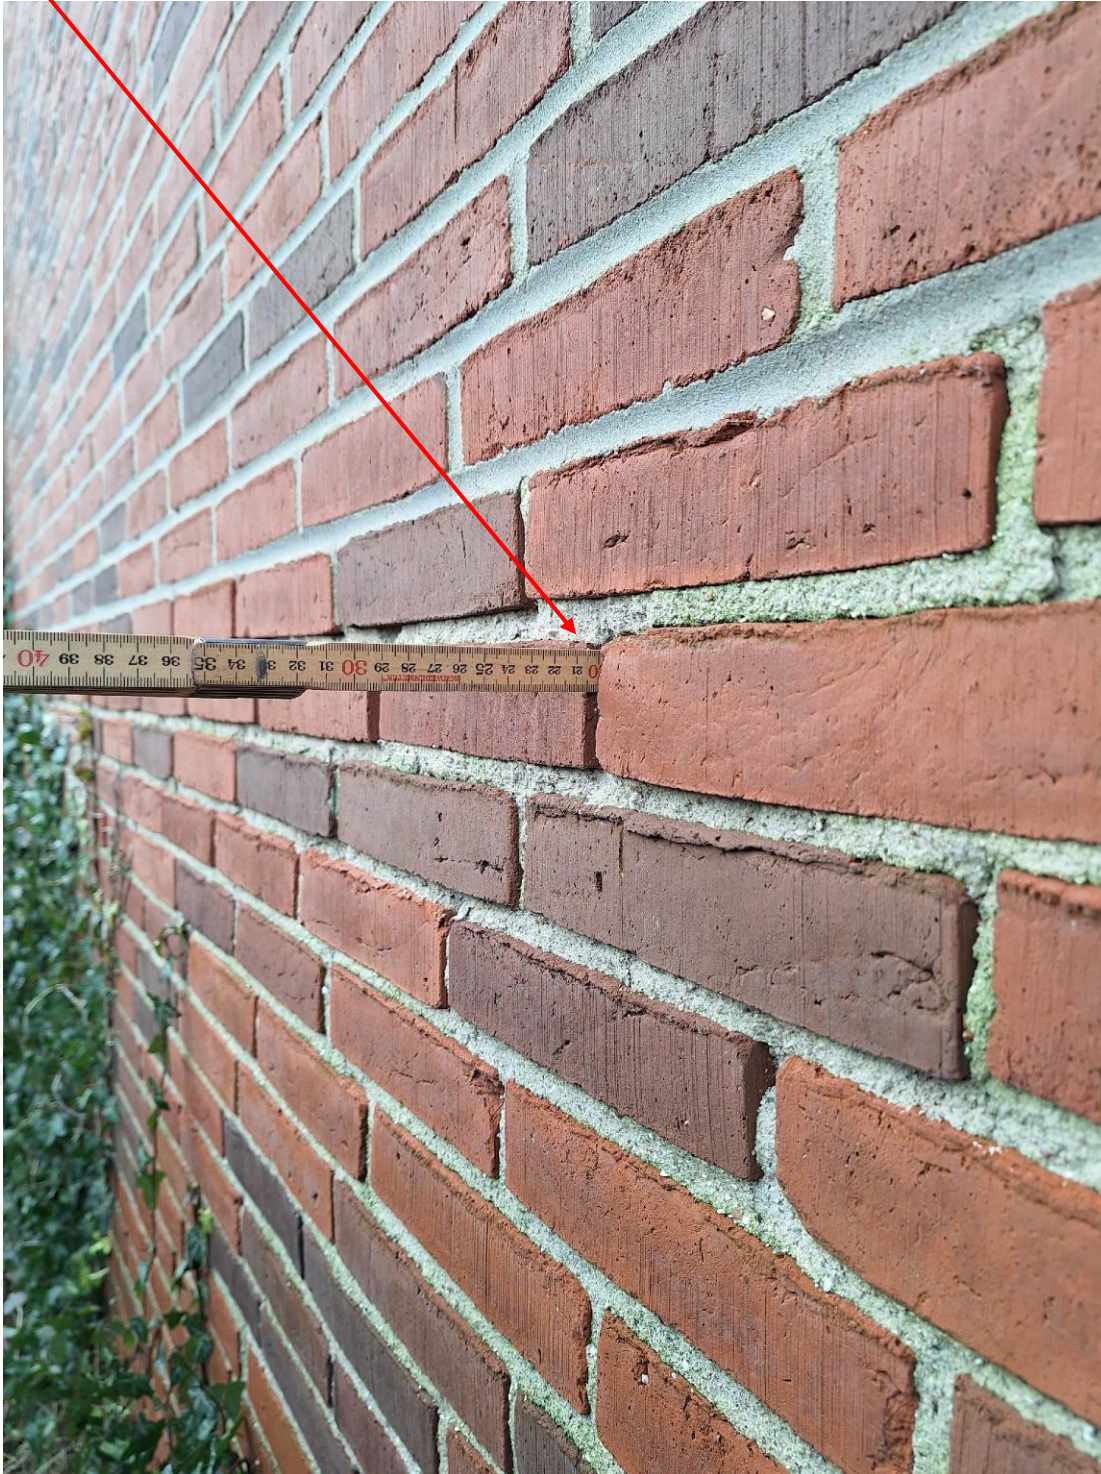
Her ses et eksempel på manglende fuger i murværk, hvor der er fri passage og hul ind til hulmuren.  
(østvendte gavl mod Øresund)

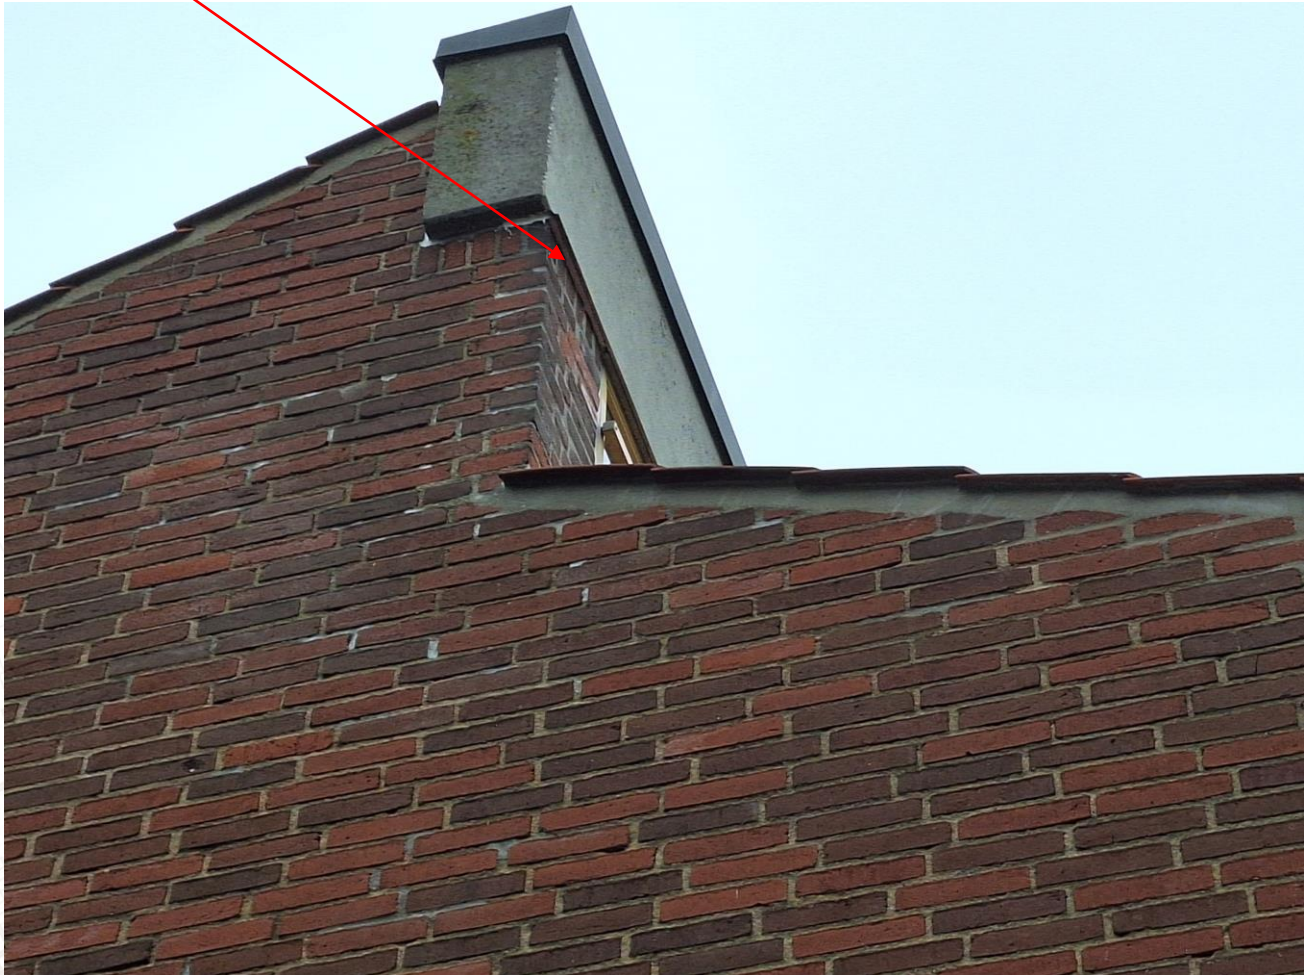
Her ses foto fra omtalte gavlejlighed udefra, hvor mistanken om utætheden muligvis kan ske fra disse vandnæseprofiler når vejrforholdene er regn og vind fra syd/øst

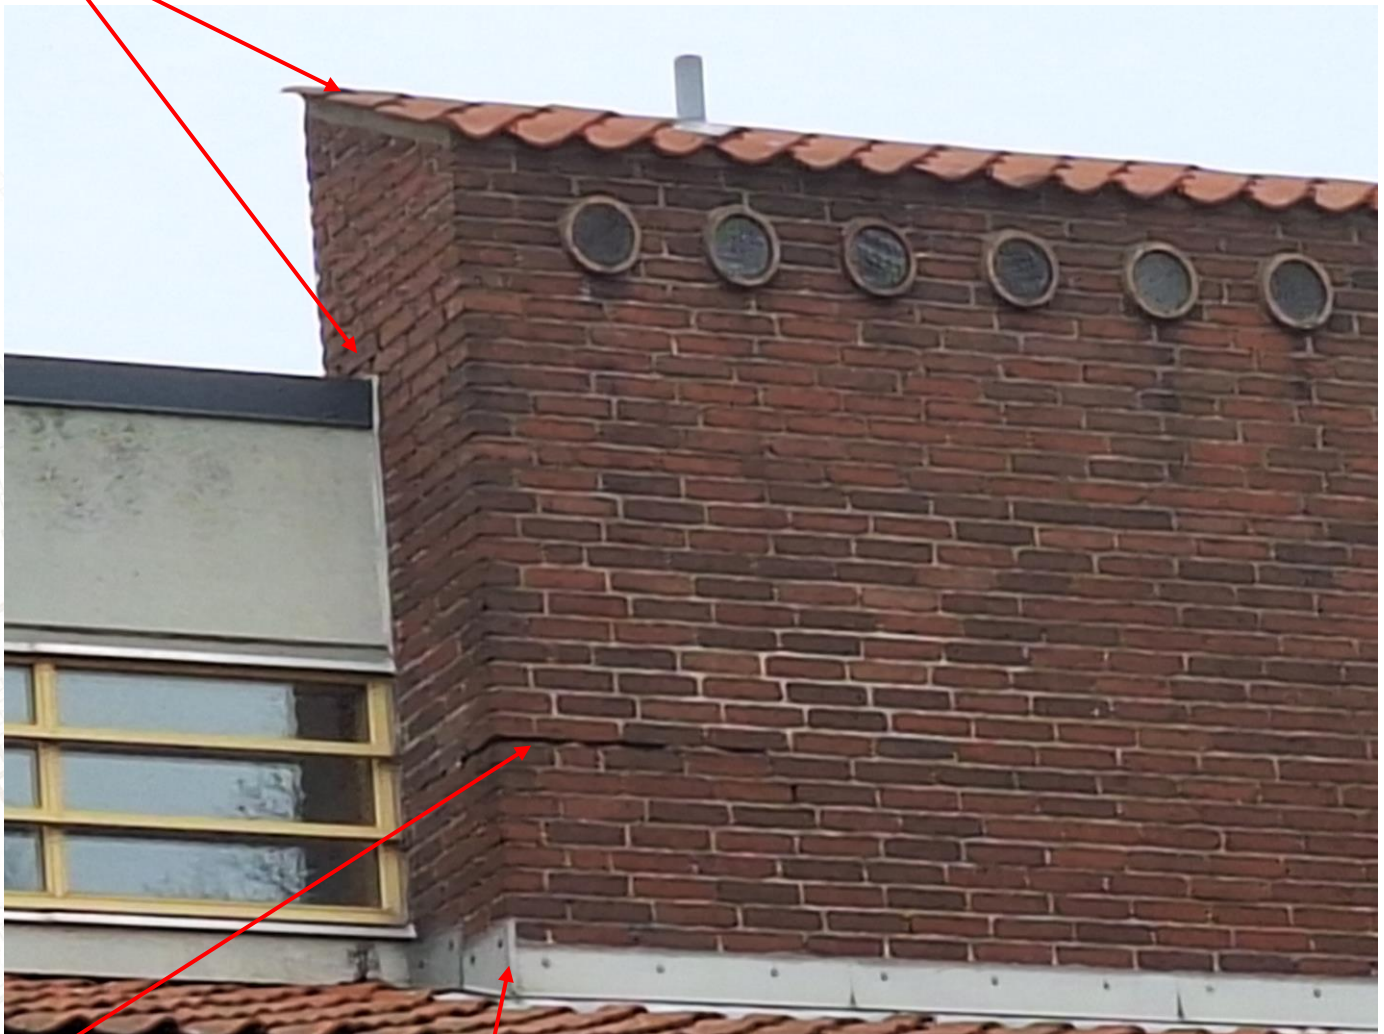
Det ses her på østvendte bebyggelses blok med altanfacader mod de grønne områder og Øresund, at murværket nogle steder ses med manglende fuger og med revnedannelser.

Ligeledes anbefales en gennemgang af vedhæftning af tegl langs kanter, gavle, tagkip og tagfod mv.

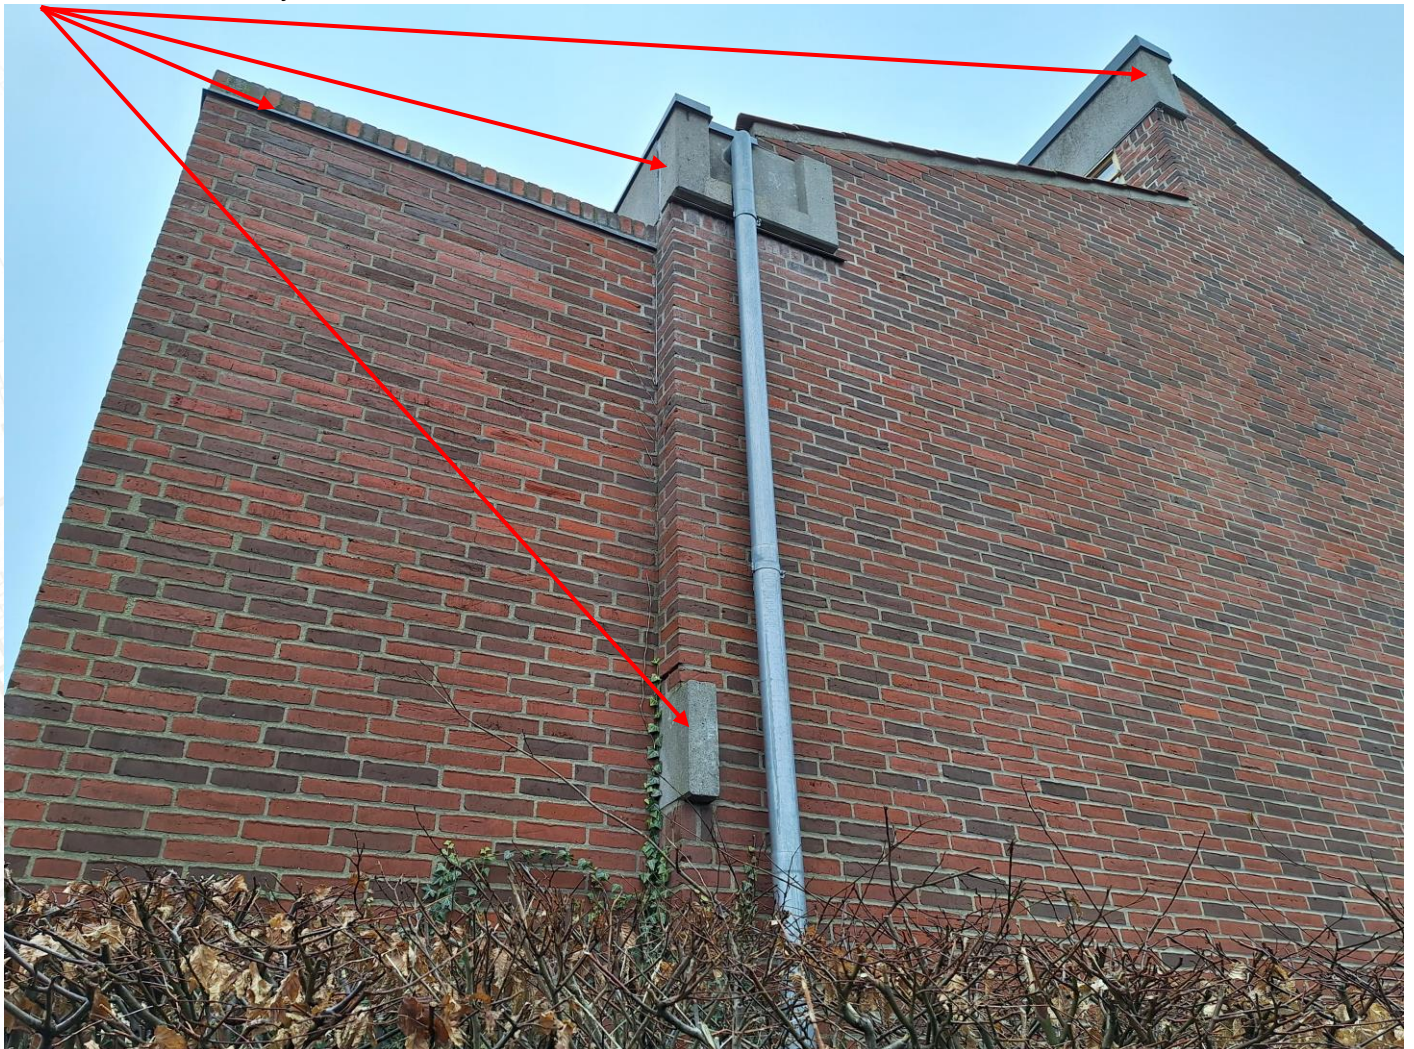
Her ses manglende fuger i murværk

Inddækninger ved samlinger imellem murværk og tag bør ligeledes eftergås og kontrolleres for tæthedsfunktionen.

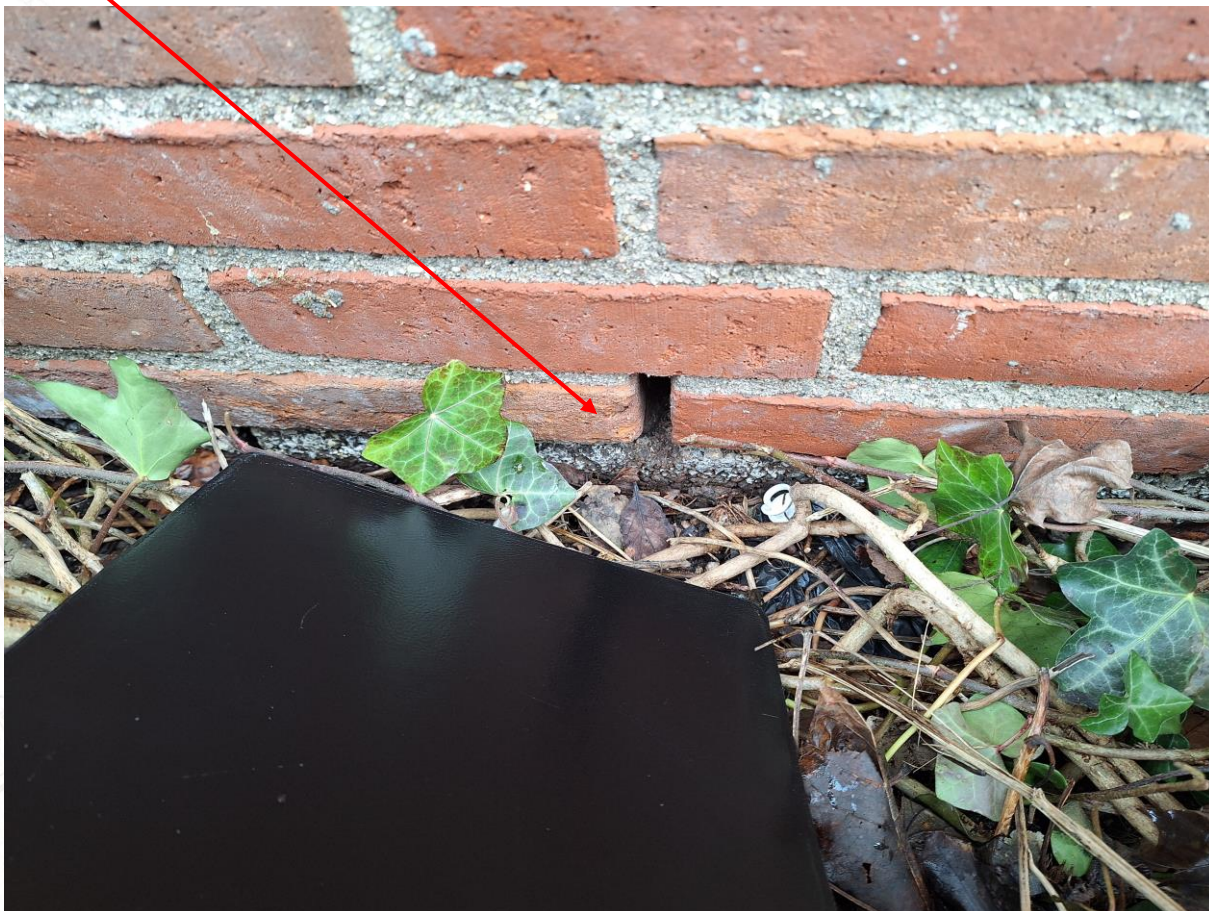
Her ses at sokkel er uden sokkelpuds og med blottet sokkelsten og manglende studsfuge i murværk.

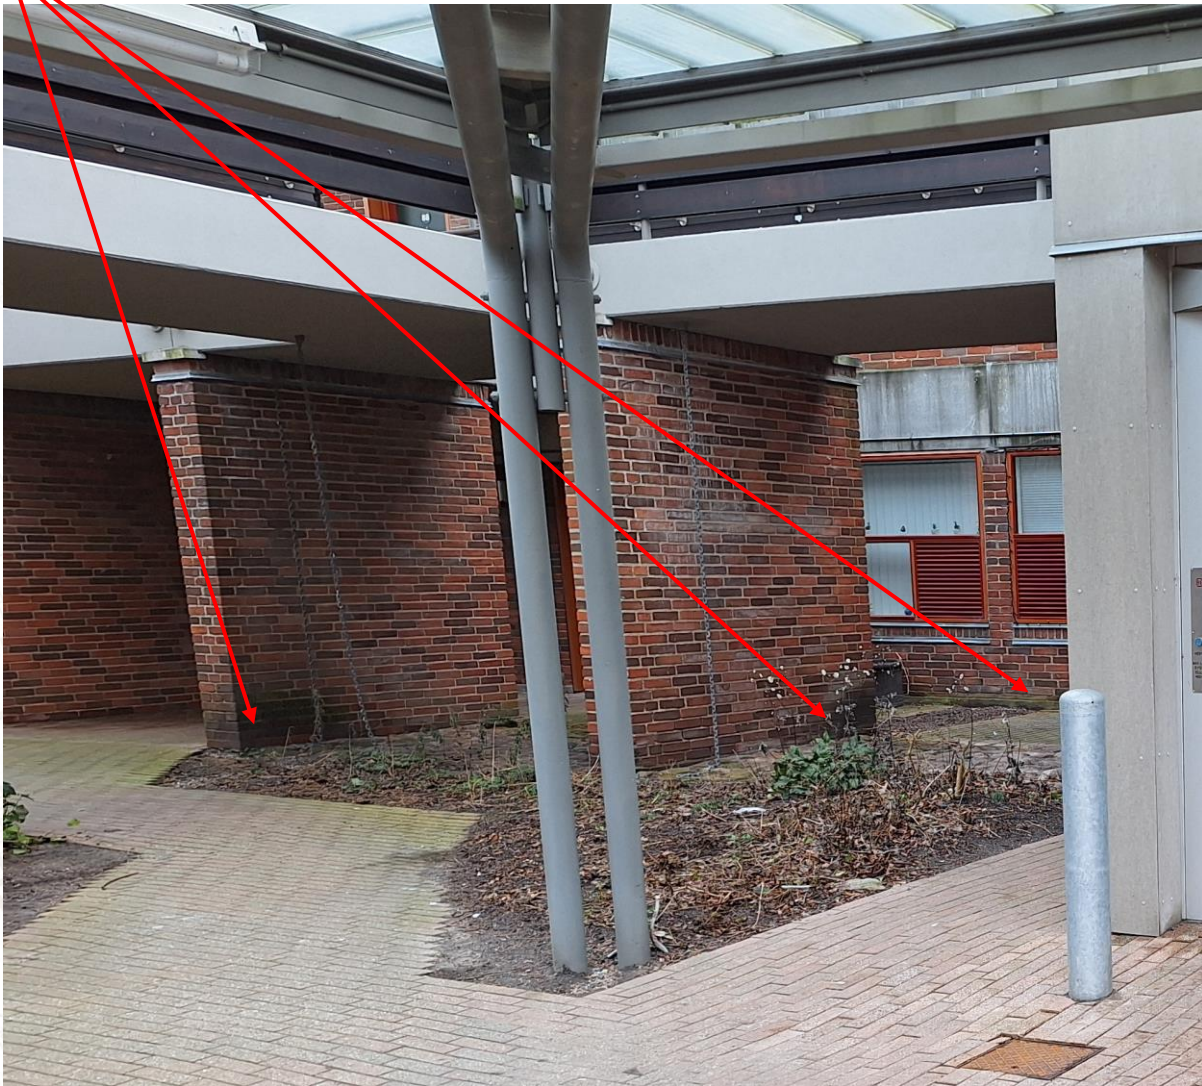
Generelt ses terrænen at være hævet mange steder, med tildækket sokkel og tætsluttende til nederste murværksskifte. Det ses hvordan murværket er opfugtet ved det tætte terræn, med risiko for at murværket frostsprænger.

Det anbefales at dette forhold undersøges nærmere og at der iværksættes en plan for friholdelse af sokkel, med eksempelvis mindre sten drænsender og sokkeludlifter ved døre med niveaufri adgang.

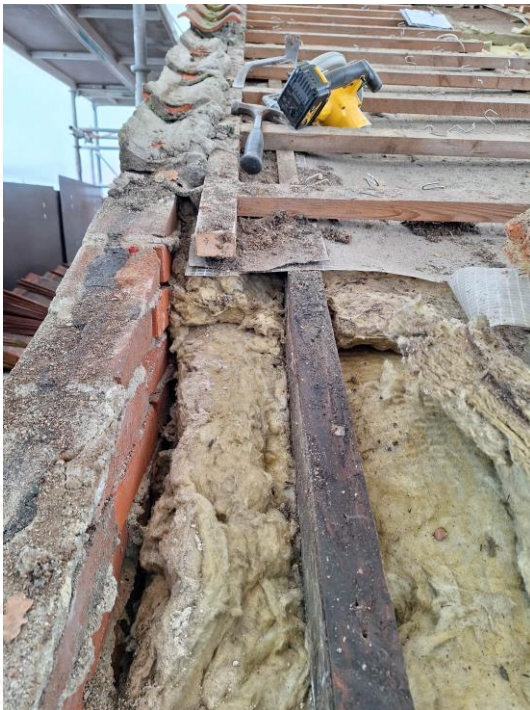
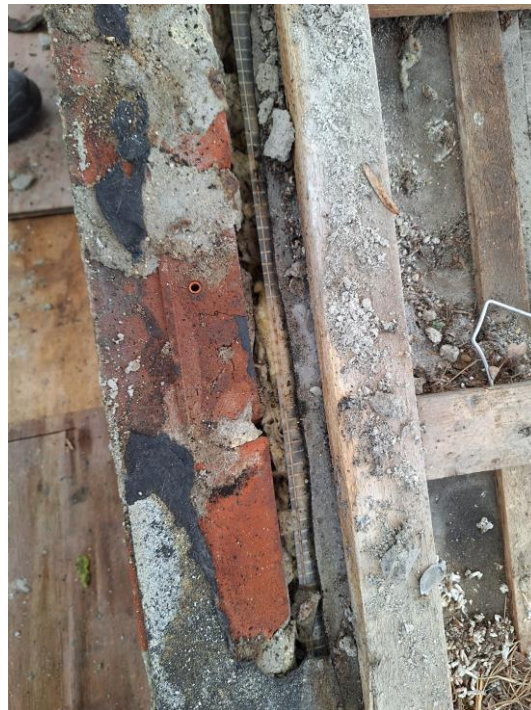
Ved blotlægningsarbejderne, blev det hurtigt konstateret af murværket og den yderste del af isoleringen mod gavlen var våd og det blev hurtigt konstateret at årsagen til denne vandindtrængning formentlig stammer fra skruehuller hvor de yderste rækker tegl fejlagtigt på et tidspunkt er skruet direkte ned igennem og fastgjort til murværket.

Regnvand siver frit ned igennem disse skruehuller, som ikke ses tætte, og regnvandet opfugter den yderste del af tagkonstruktionen som ses på billederne.

Regnvandet kan frit løbe ned i hulmuren på udstøbningen imellem ydermur og betontag, og videre ned igennem huller og revner i betonen og ned langs bagsiden af murværket i hulmuren og direkte ind i boligerne ved dør og vindueslysningerne.

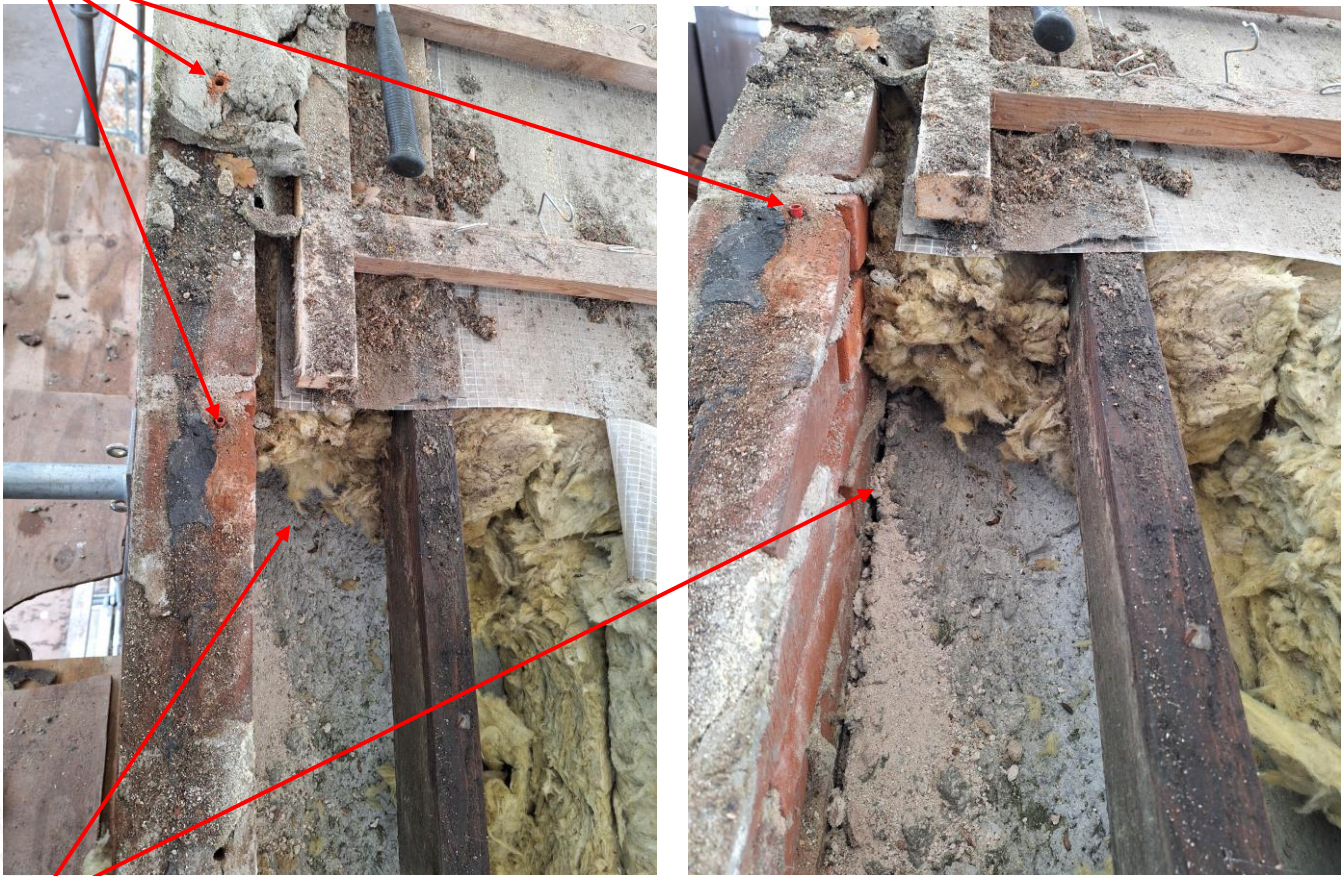
Her ses tydeligt skruenhuller i murværket fra en fastgørelse af tegl

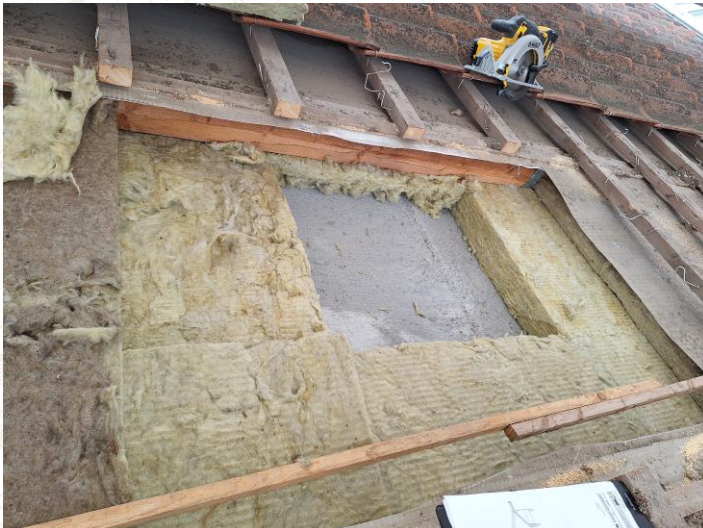
Her ses det tydeligt hvordan murværk og underkonstruktion er våd og at regnvand frit kan løbe ned af bagmuren i hulrummet igennem sprækker og revner i betonen

Se udbedringsløsninger, under udbedringsforslag senere i rapporten.

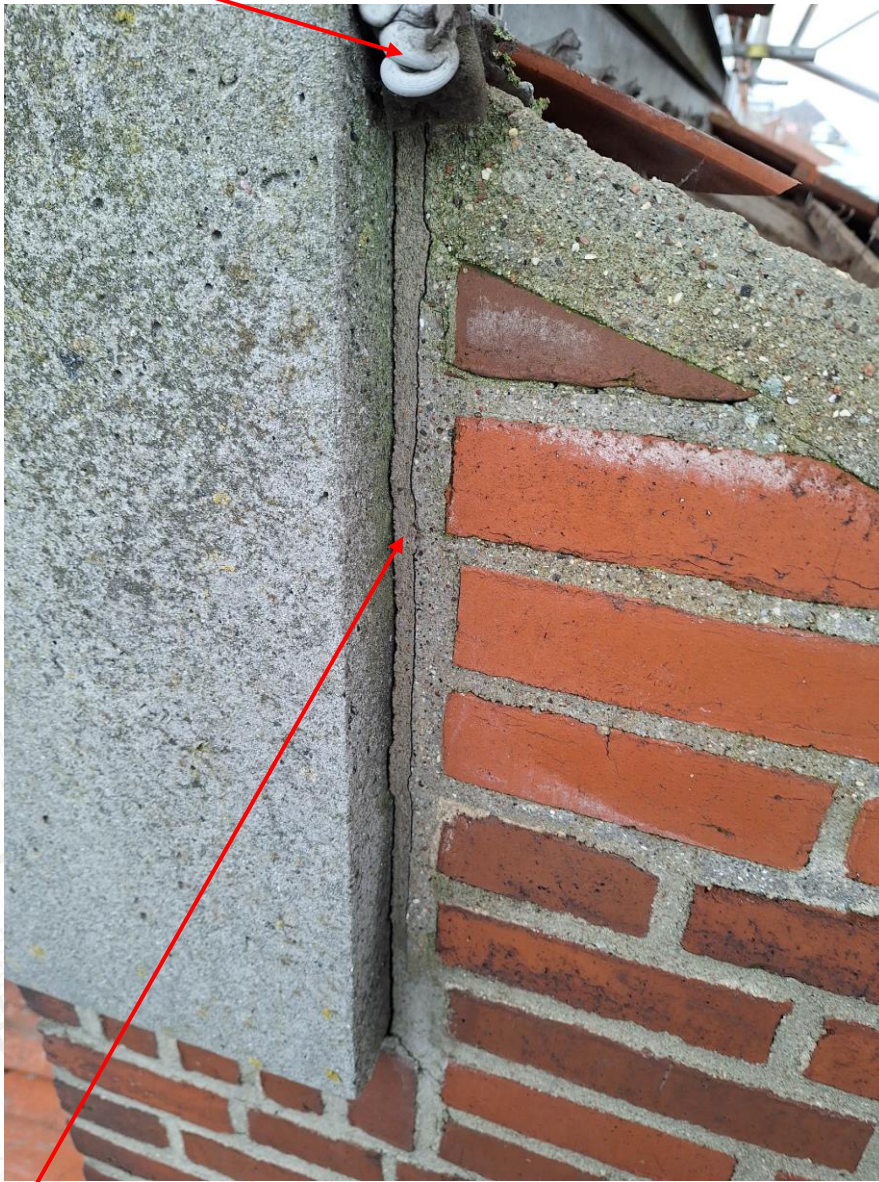
Igen ses her at der tidligere er forsøgt tvivlsomme fugelukninger for partielle udbedring af utæthederne. Disse gamle fugelukninger fjernes og ændres til nye komplette inddækninger med vagaflex.

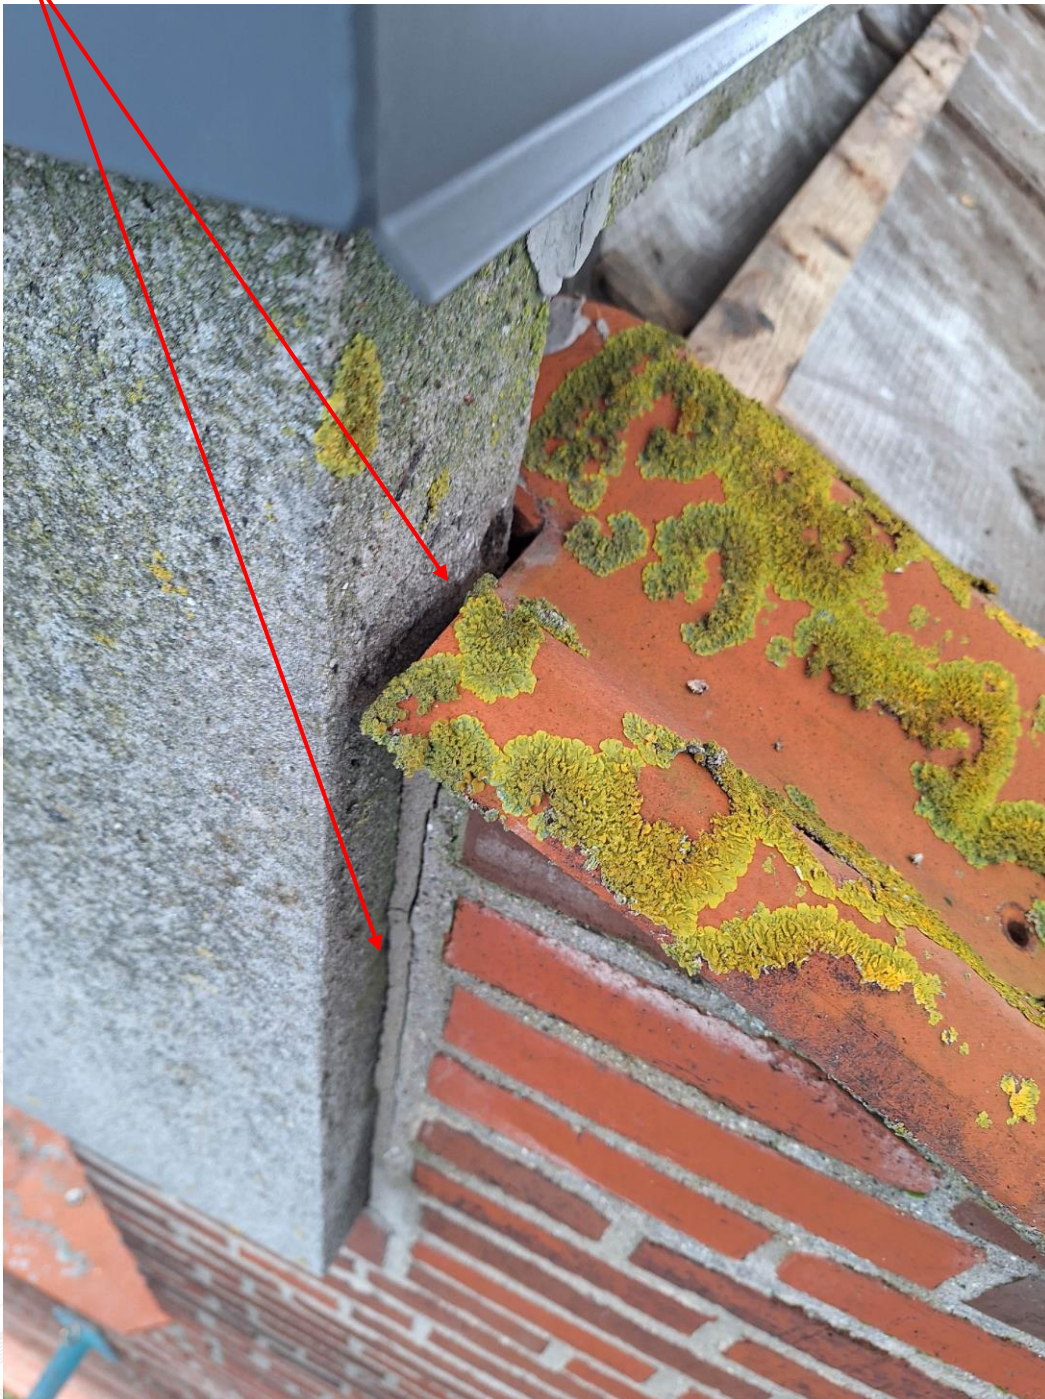
Her ses hvordan der mangler fuge ved øverste tegl mod murværk ved de højtsiddende forskudte facader og hvordan underliggende mørtelfuger imellem betonbjælke og murværk er revnede.

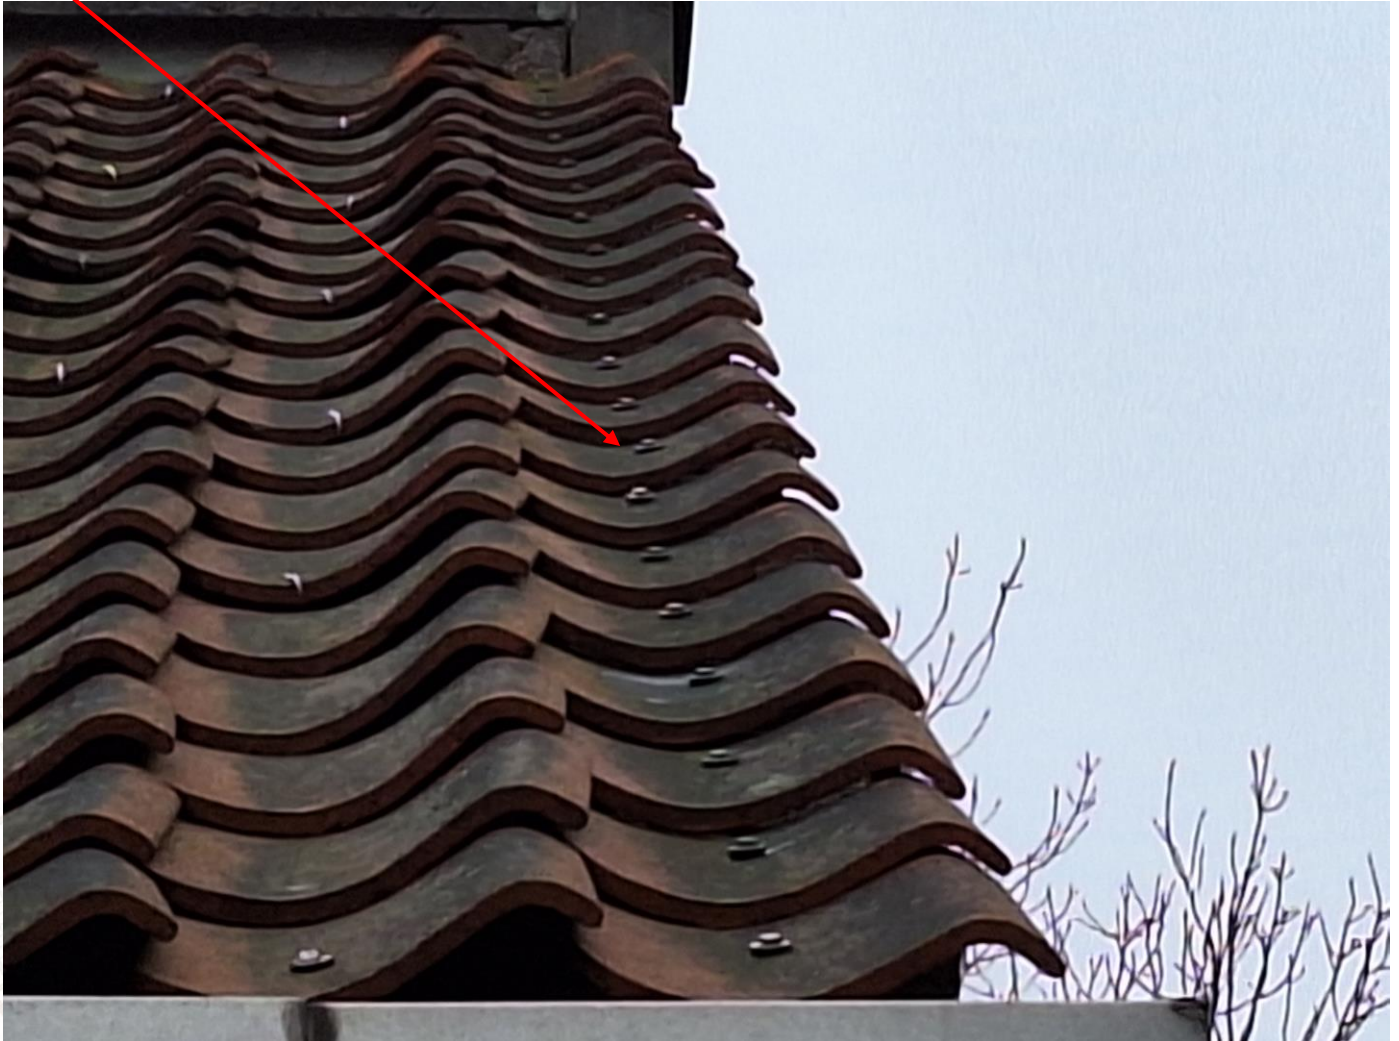
Her ses den generelle situation ved gavle, hvor de yderste rækker teglsteg, fejlagtigt er skruet oppe fra og direkte ned igennem teglet og fastgjort til murværket i gavlen (over hulguren) i et forsøg på at fastholde disse tegl i de udsatte vindblæste områder.

Det har desværre vist sig at være en af årsagerne til vandindtrængen og utætheder i bygningerne.
