## Strandlund – 2920 Charlottenlund

### Kollektivboligerne

### Bygningseftersynsrapport Juni 2025

**RÅDGIVER:**  
tegne-stuen ApS,  
Lundevej 44  
3600 Frederikssund

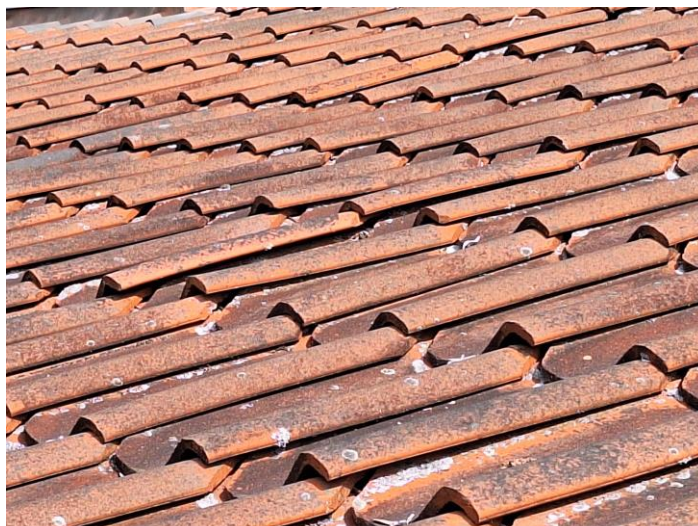
Teglsten ses nogle steder at ligge "hulter til bulter", forskubbet, med åbne samlinger og nogle steder ses teglsten at være revnet.

Her ses eksempel på teglsten som bør rettes.

I forbindelse med renovering og udbedring af "tagtrug", har tømrermester Bjarne Bigom fra BB Byg ApS, i det omfang at det har været muligt at tilgå, tilrettet skæve tegl og udskiftet revnede tegl.

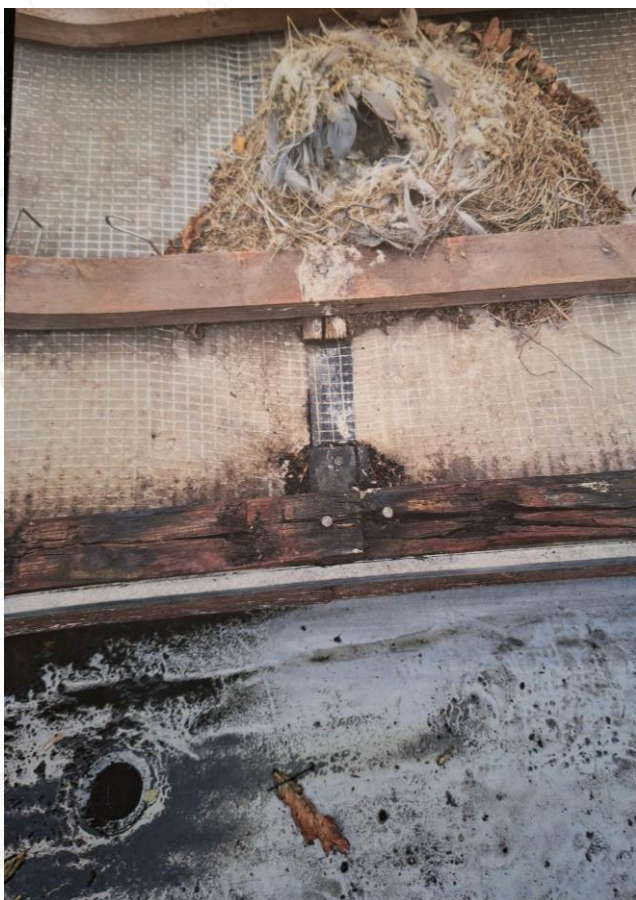
Her ses et eksempel på en tagrende med ældre tætningsdug som mange steder var med svigt, var mangelfuld og forvitret med revner og huller.

Her var et tydeligt problem med de eksisterende tagrendeløsninger og hvordan den nederste lægte er rådgribet. Det var også tydeligt at se hvordan tætningsdugen i tagrenden, omkring tagnedløbet var defekt og hvordan der var revner i dugen og direkte passage for regnvandet ned langs på ydersiden (den forkerte side) af nedløbsrøret, bag om kraven og direkte ned i hulmuren langs ydersiden af det skjulte nedløbsrør.

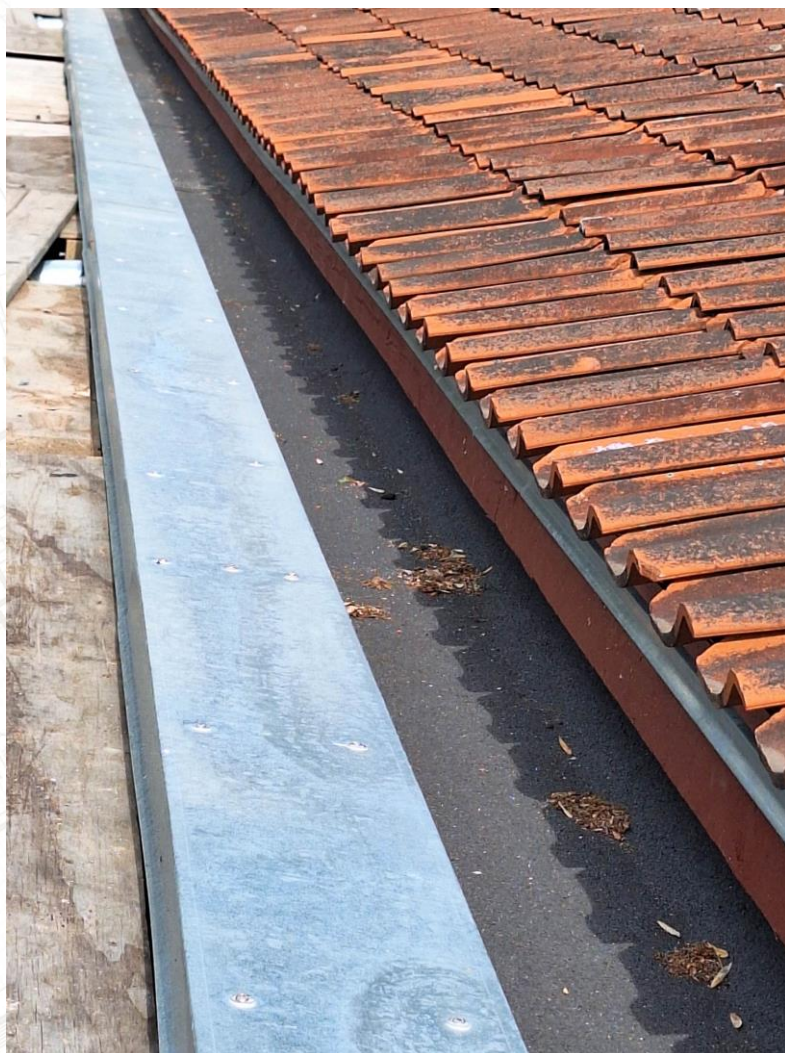
Her ses et eksempel på de nye udbedret "tagtrug" med korrekt udførte løsninger.

På den måde er tagvand, ledt korrekt og effektivt væk fra taget.

Efterfølgende har det vist sig at der til stadighed, ikke er registreret utætheder i boligerne i de områder, hvor disse udbedringer løbende har fundet sted.

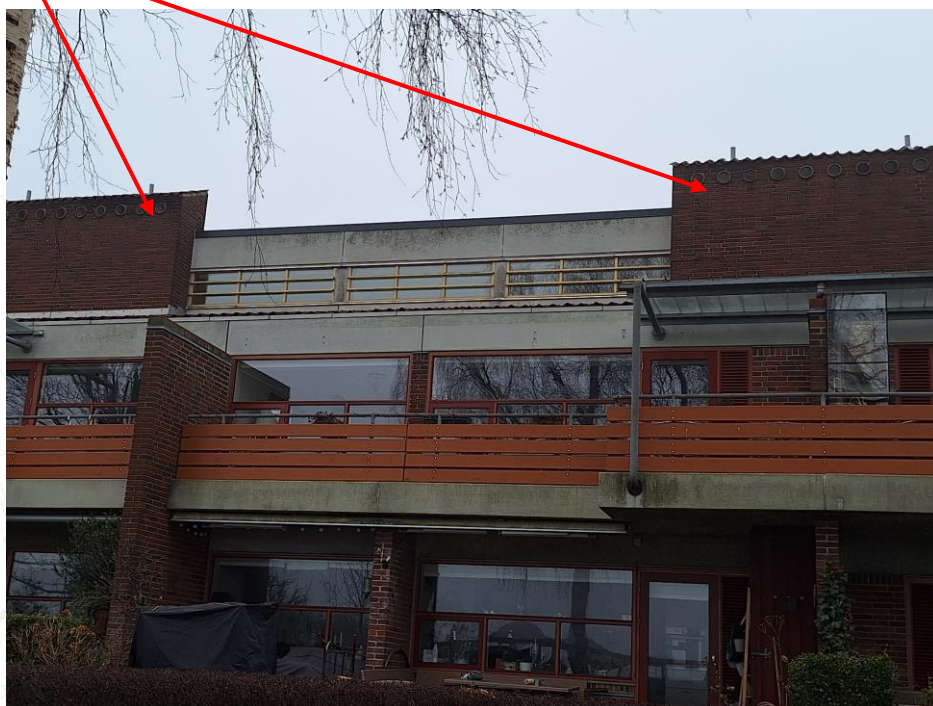
Ved de store muret "skorstene" for aftræk/ventilation, ses som ved det øvrige murværk, mange steder med revnede, løse og afskallet murværksfuger.

Især ved den sydvendte blok mod det grønne område/mod Øresund, ses tydeligt at der forekommer revnet murværksfuger.

Inddækningernes tilstand imellem tag og murværk er ligeledes uvist.

Det anbefales at murværksfuger eftergås og udbedres på disse murværk og at inddækninger imellem tag og murværk, tjekkes og kontrolleres for tæthed.

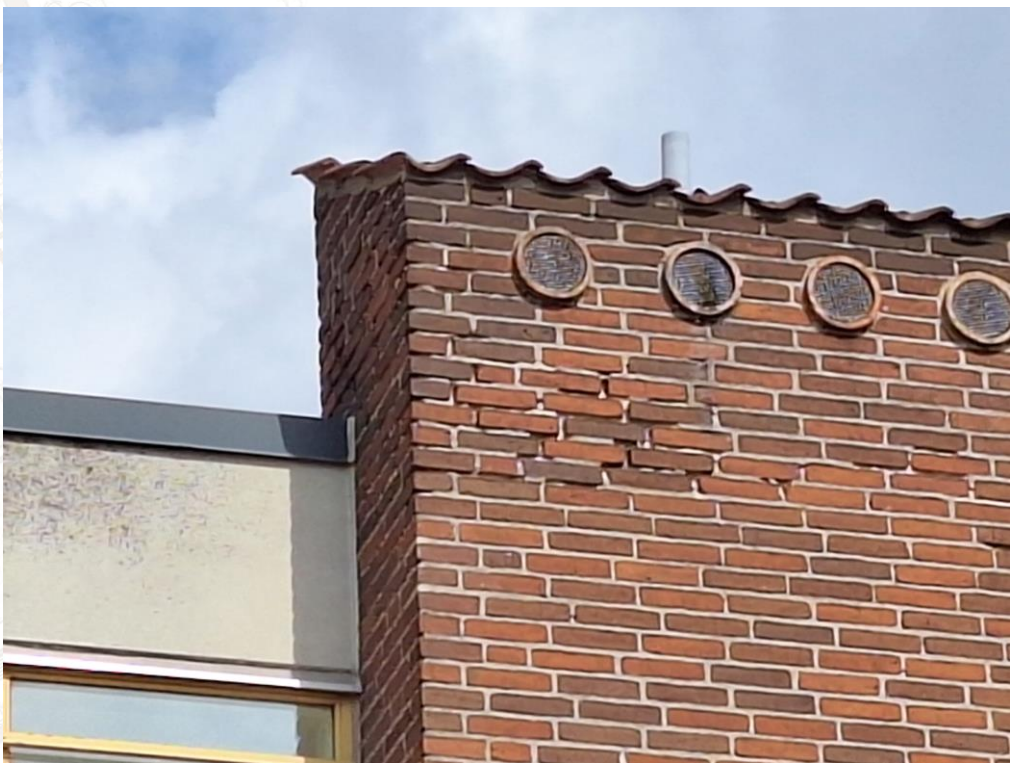
Her ses murværket at være meget udsat og der bør snarest muligt iværksættes en renovering af dette murværk. Det ses tydeligt at mursten er ødelagte og at der er løse og afskallet fuger. Teglsten, vurderes med stor sandsynlighed ligeledes at være løse, med risiko for at disse løsriver i stærk vind.

Ligeledes bør samlinger ved inddækninger over betonbjælke, inddækninger i samlinger imellem betonbjælker og murværk kontrolleres nærmere for fastlægning af tilstand.

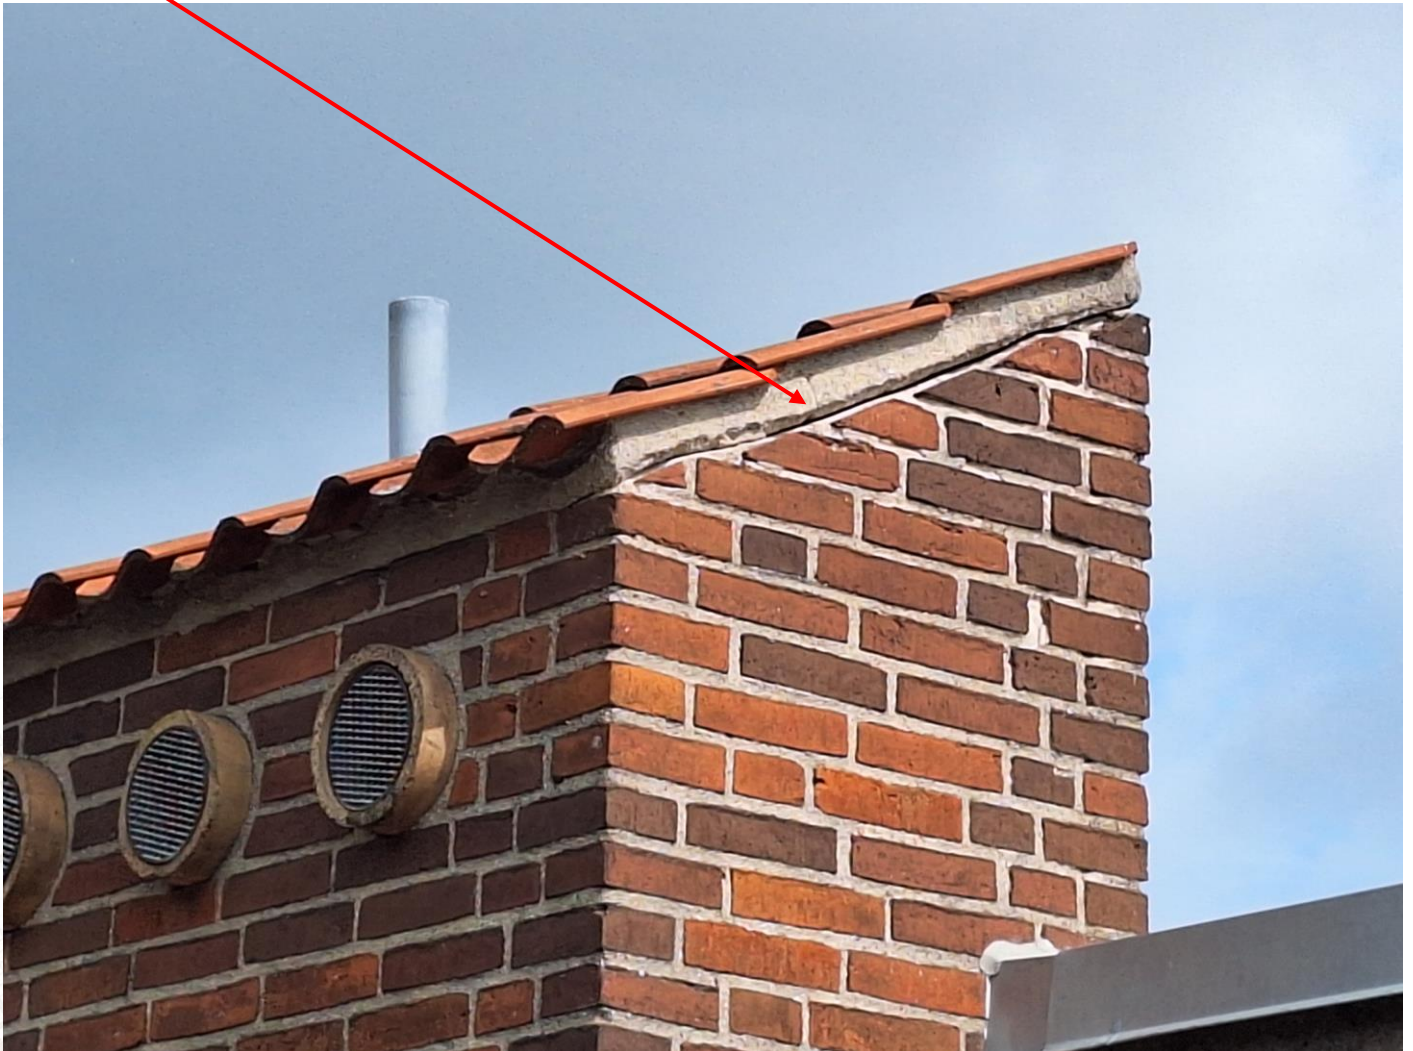
Her ses ved samme blok, hvordan hele "taghatten" tegl og mørtel, er revnet og løs.  
Udbedring af dette pågår nu (juni 2025)

Det anbefales generelt at alle disse ventilationstårne på øvrig bebyggelse gennemgås og at tegl og mørtel kontrolleres for vedhæftning og at defekte "toppe" udbedres.  
I princippet er det kun egenvægten, som forhindrer løsrivelse ved stærke vinde.

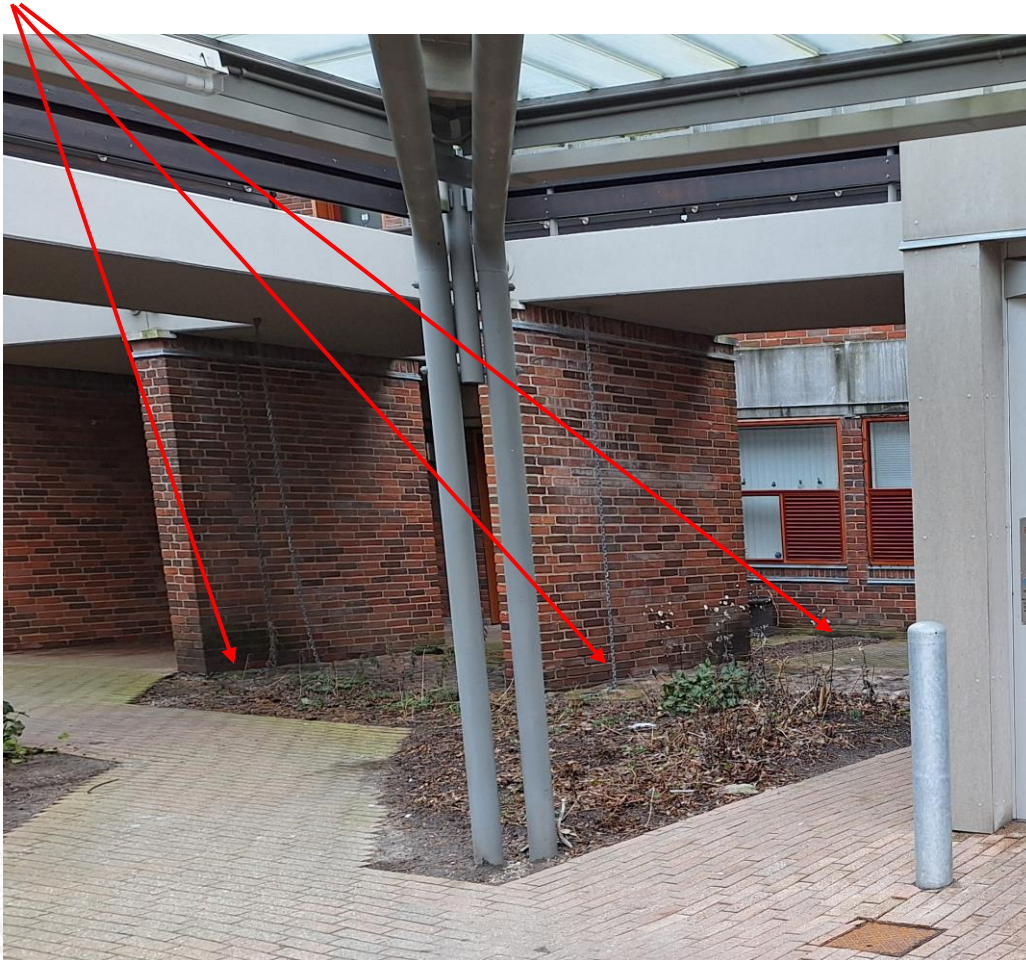
Generelt ses terræn at være hævet mange steder, med tildækket sokkel og tætsluttende til nederste murværksskifte. Det ses hvordan murværket er ødelagt og opfugtet i de nederste skifter ved det tætte terræn, med stor risiko for at murværket frostsprænger.

Det anbefales at dette forhold undersøges nærmere og at der iværksættes en plan for friholdelse af sokkel, med eksempelvis mindre sten dræn render og sokkeludlufter ved døre med niveaufri adgang.

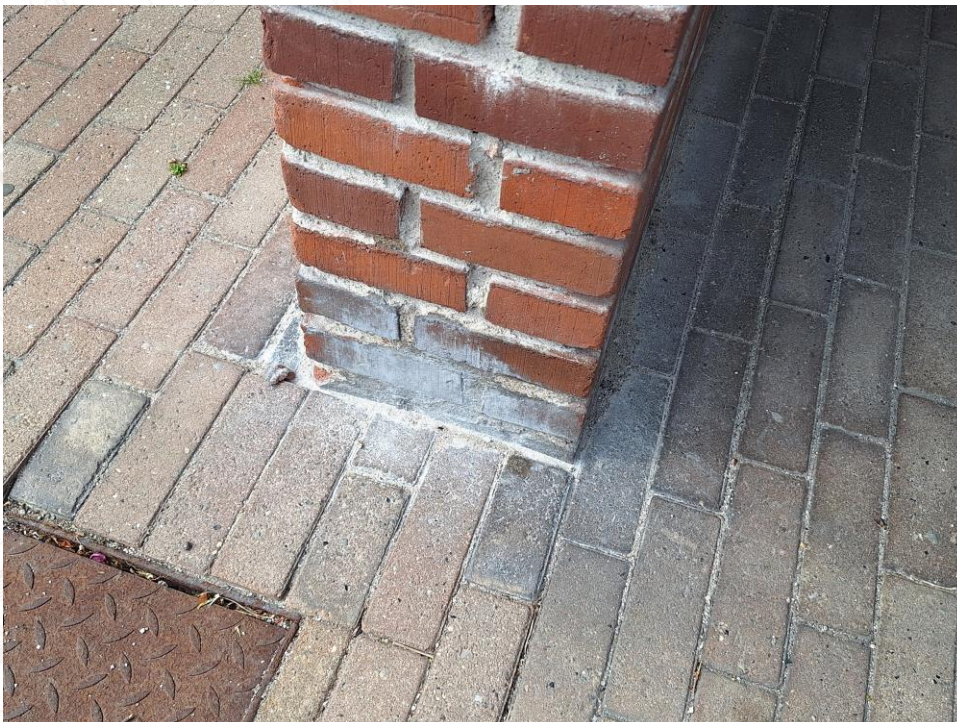
Her ses hvordan murværket er ødelagt, på grund af direkte fugtpåvirkning af mursten, uden frilagt sokkel.

Det anbefales at belægning omkring murværk fjernes i en afstand af 15-20cm og at murværk frilægges og at der etableres drænlag med skærver eller ærtesten.

Ligeledes anbefales det at frilagt sokkelsten, pudses, således at denne er friholdt for direkte vandpåvirkning som er tilfældet nu.

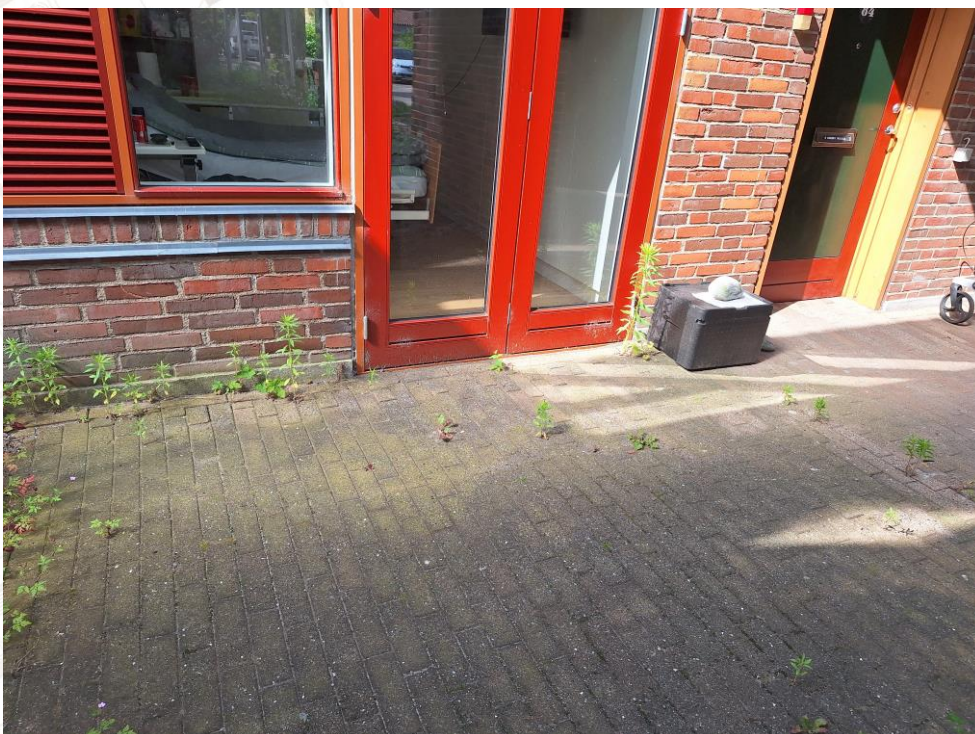
Ved døre, ses terræn/flisebelægninger meget tæt ved bundstykker, med stor risiko for vandindtrængen ved kraftige regnskyl.

Det anbefales på det kraftigste at der ved døre, hvor belægningen er så tætsluttende, at der etableres en skraberist med sokkeludlufter, således at der ved kraftige regnskyl, minimeres risikoer for vandindtrængen og følgeskader i boligerne.

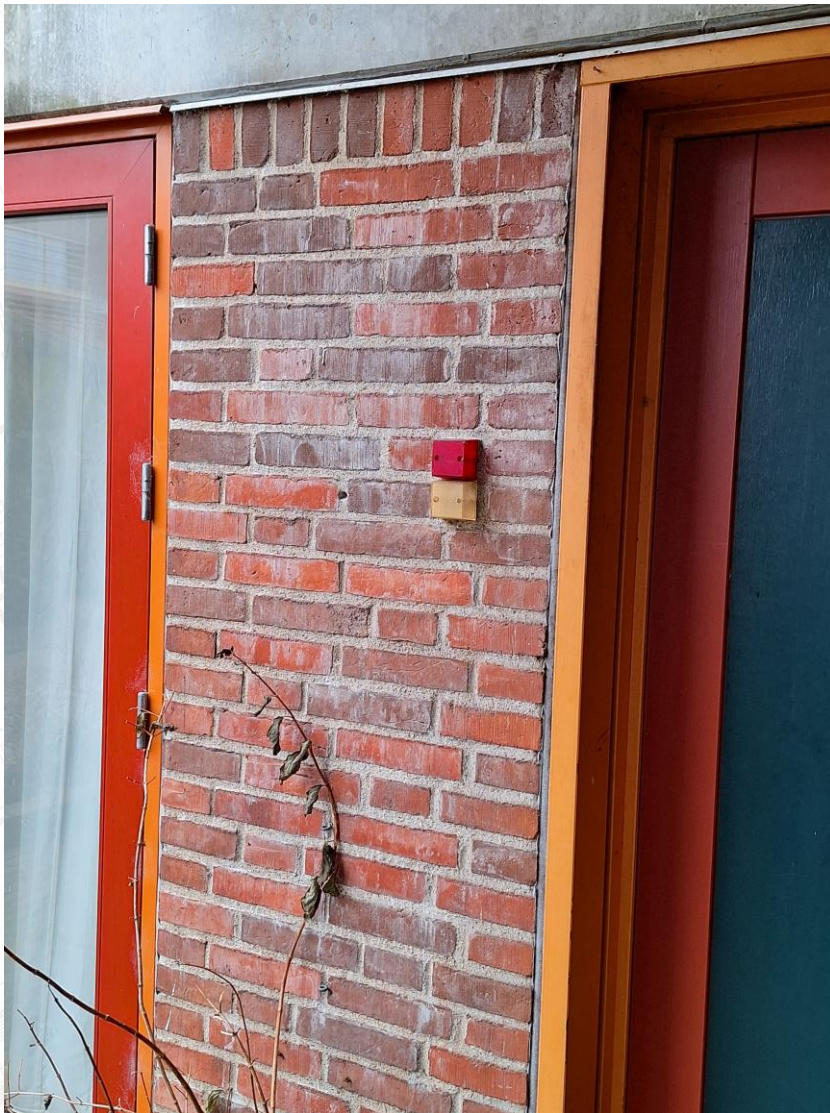
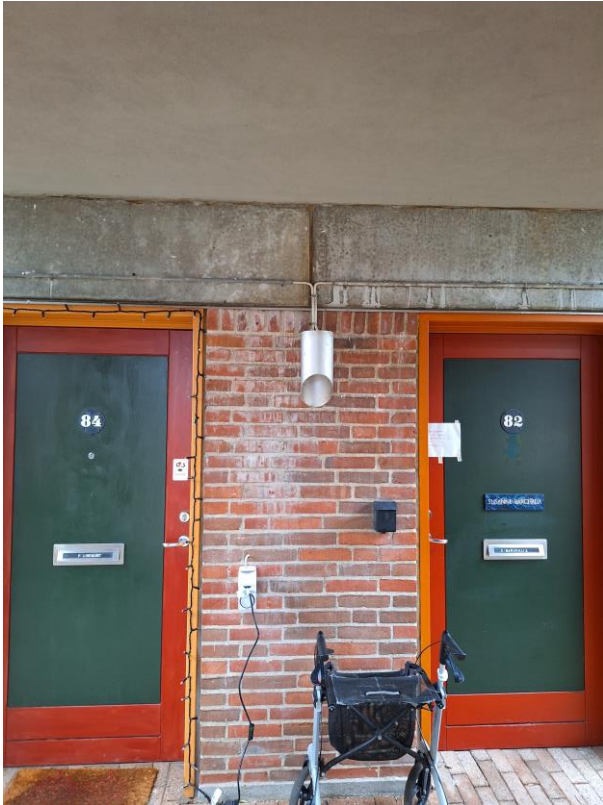
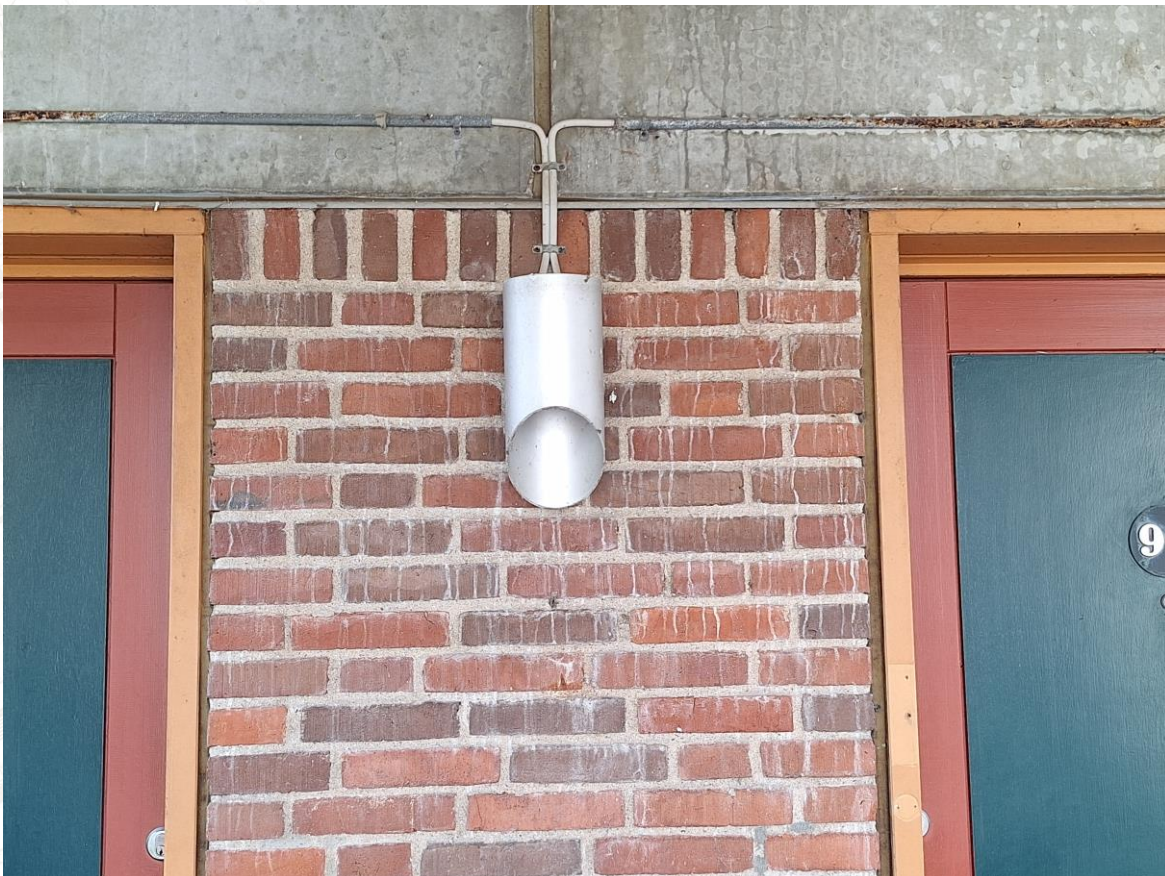
Ved de murværkspiller hvor der inde i hulumuren tidligere har været placeret de gamle skjulte nedløbsrør fra "tagtrug" ses murværket generelt med hvidt salpeterudtræk fra murværket grundet opfugtning og mange steder ses de også grønne med begyndende begroinger

Nedenstående fotoeksempler, er det generelle billede og tilstande af opfugtet murværk, hvor de skjulte nedløb er afproppet og ændret.

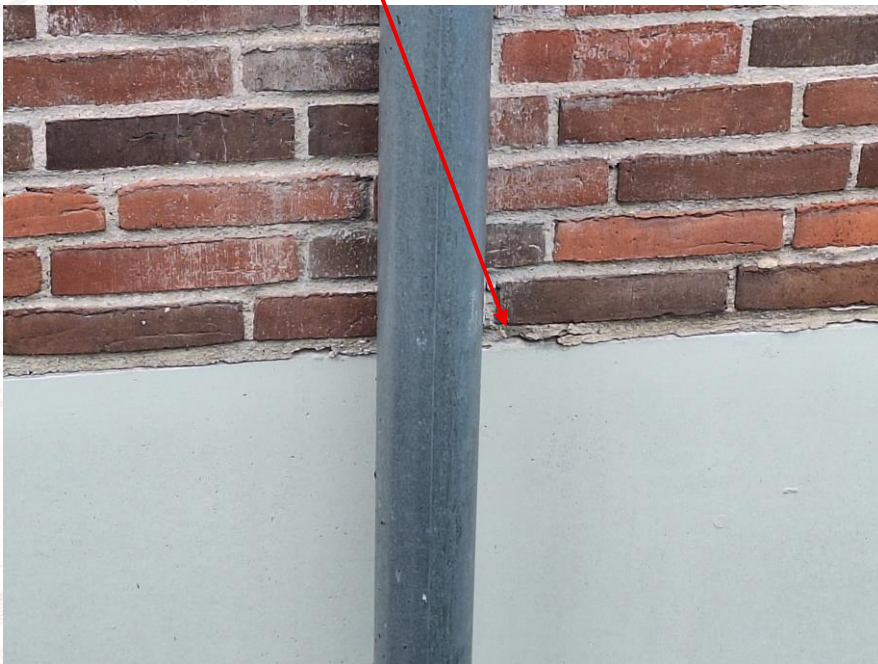
Hårde mørtelfuger imellem de langsgående betonbjælker og murværk er mange steder defekte og løse og derved se murværk og betonbjælker beskadigiet, med afskallet beton og manglende fuger.

Det anbefales at alle disse hårde mørtelfuger fjernes og udskiftes til nye elastiske fuger.

Ligeledes bør der etableres en drypnæse i fugen, som sørge for at regnvan kan dryppe af uden for murværket og på den måde friholder murværket for yderligere opfugtninger.

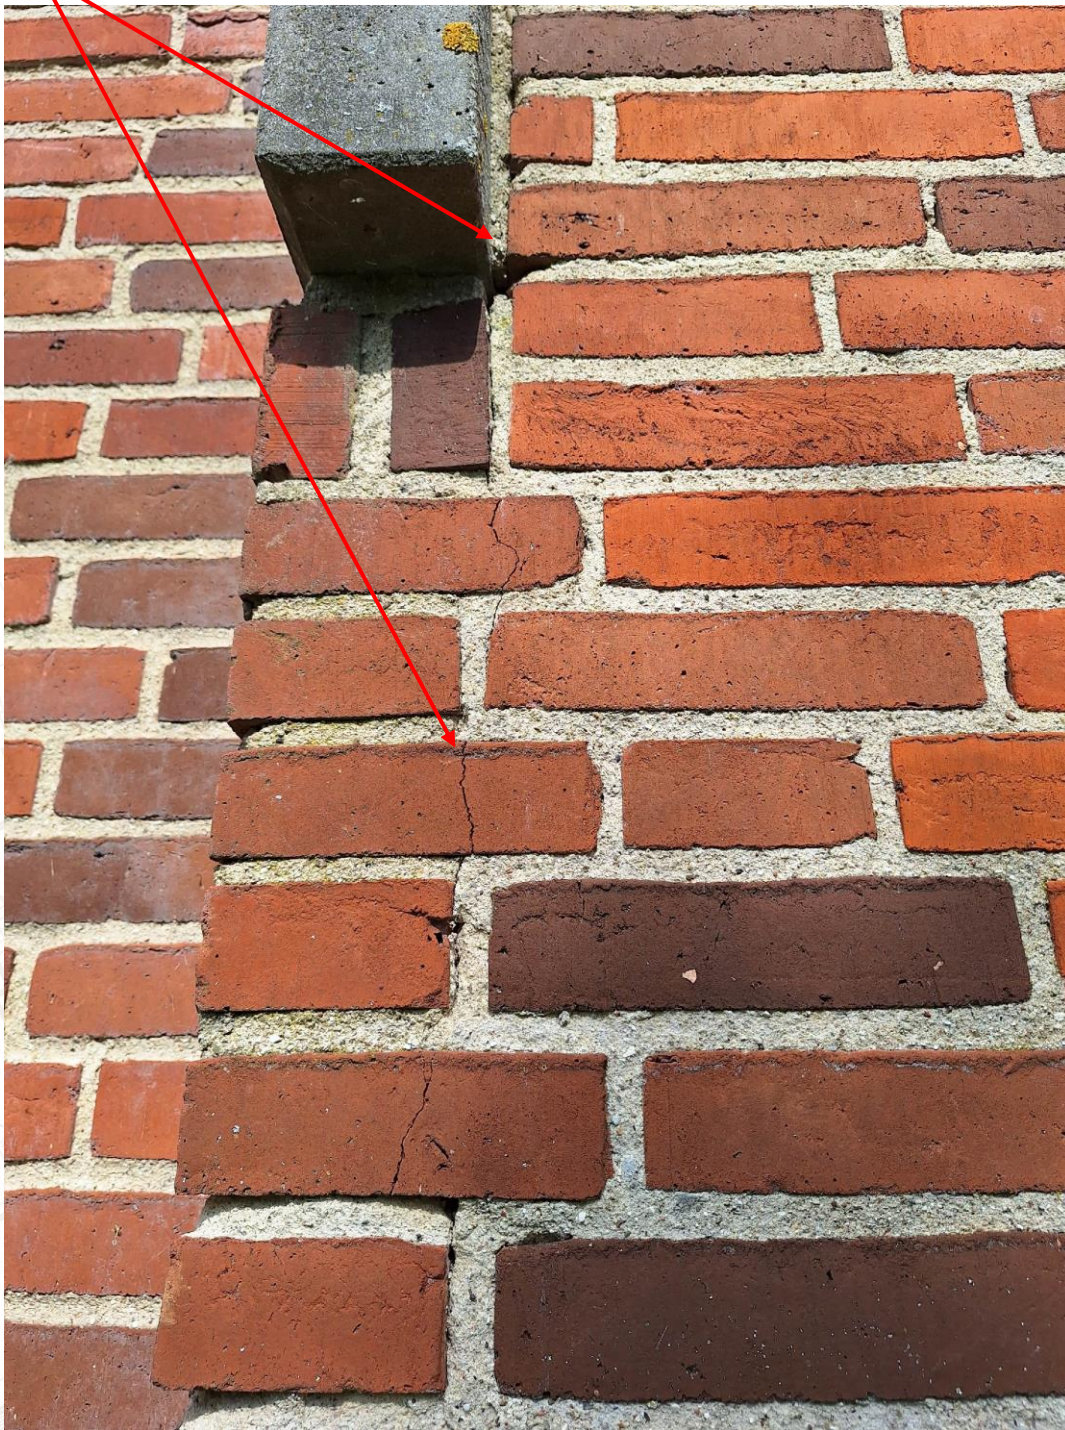
Her ses også hvordan murværket er ødelagt og revnet, grundet defekte mørtelfuger omkring betonbjælken og hvordan frostsprængninger har ødelagt mursten.

Det anbefales også her snarest muligt, at hårde fuger udskiftes til nye elastiske fuger omkring betonbjælken og at ødelagt murværk udskiftes og udbedres.

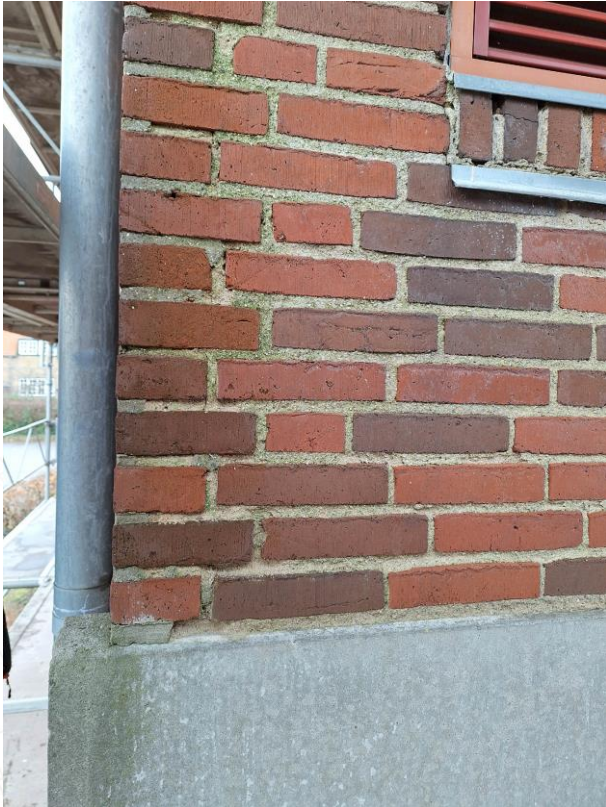
Her ses eksempler ved rulleskifter, og gl. inddækninger mv. generelt ses at være løse og afskallet og trænger til udbedring.

Ligeledes bør de hårde mørtelfuger langs betonbjælker blive udskiftet til nye elastiske fuger og drypnæser som tidligere nævnt i rapporten.

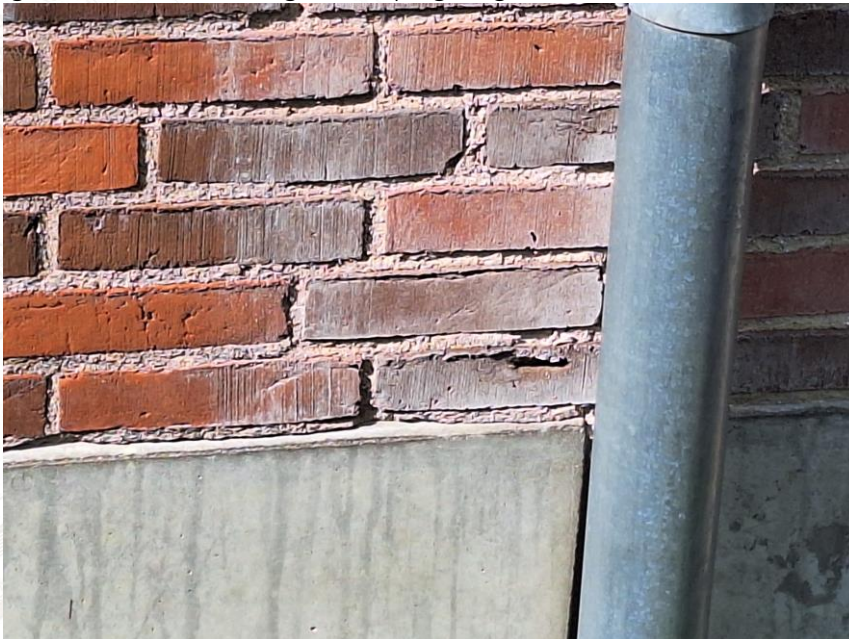
Igen ses murværk ødelagt efter opfugtninger.

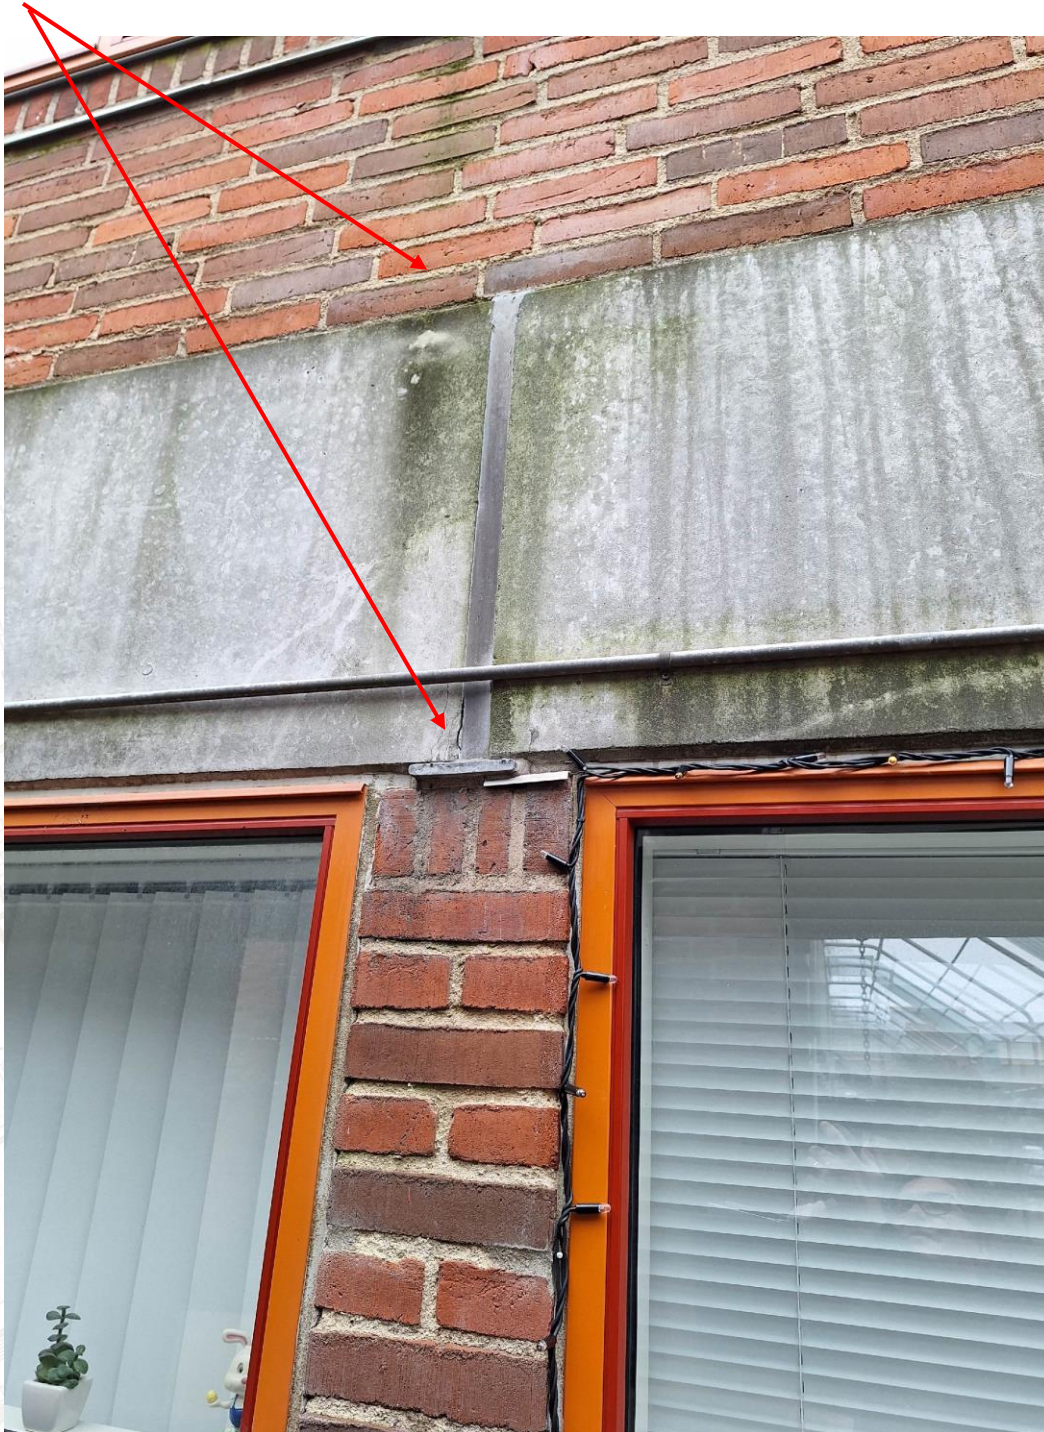
Her ses ligeledes udsat murværk som skal udbedres

Det anbefales at disse vederlagsplader forsøges fjernet og at der etableres korrekte elastiske fuger.

Det anbefales ligeledes som tidligere nævnt i rapporten, at hårde fuger imellem den langsgående betonbjælkes overside og murværket udskiftes til elastiske fuger inkl. drypnæser for korrekt afvanding således at underliggende murværk bliver friholdt for regnvand.

Gummifuger i betonsamlinger bør eftergås og fugetættes.

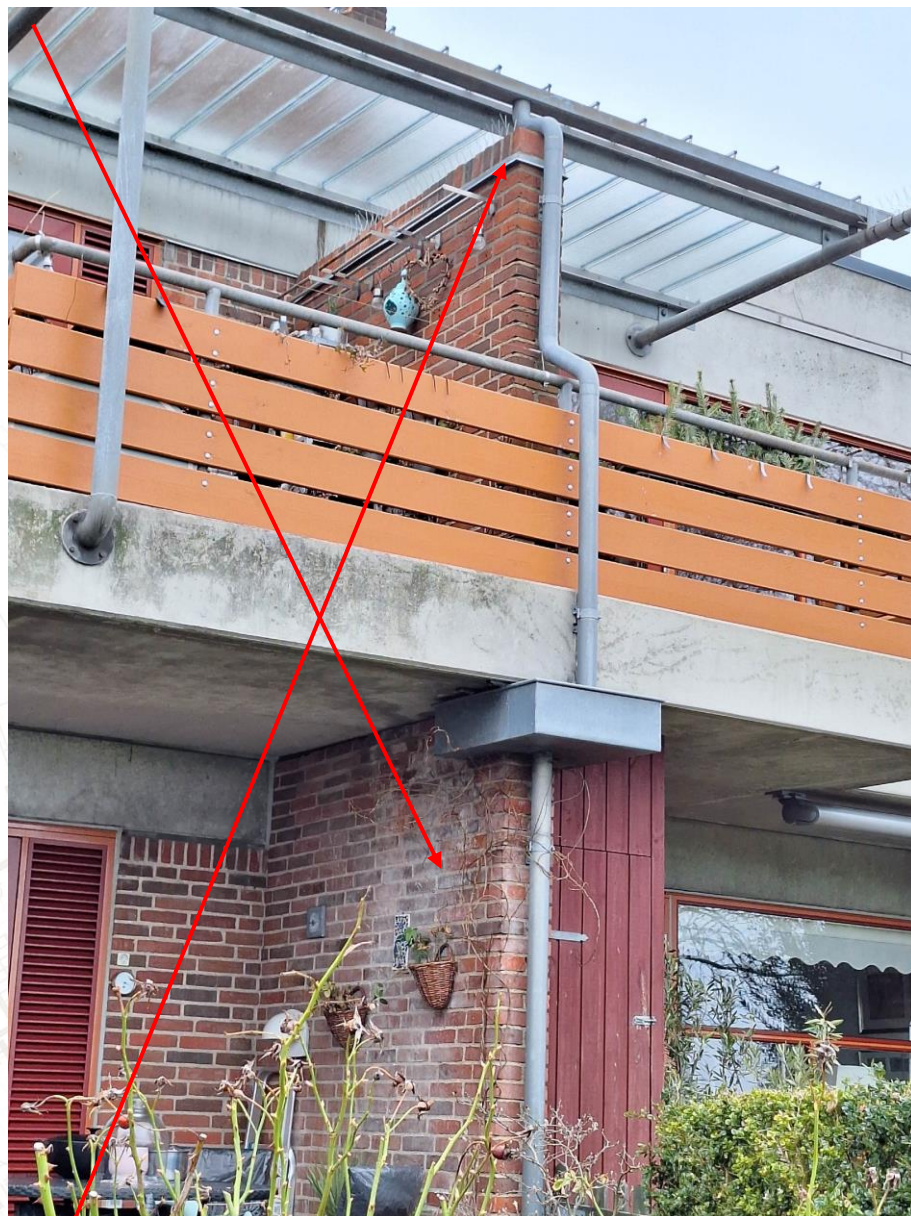
Her ses hvordan murværk ved terrasser er opfugtet, grundet utæt afløb som tidligere er ført skjulte i mure. Disse er de fleste steder nu ændret til udvendige nedløb og de skjulte utætte nedløb er fjernet. Murværk skal de udsatte steder, udbedres for løse fuger og ødelagte sten, omfuges og evt. afrenses for salpeter udtræk.

Alle fritstående mure ved altaner mv., med ruller skifter som er disponeret for vejrliget, bør eftergås grundigt som ovenstående nævnt.

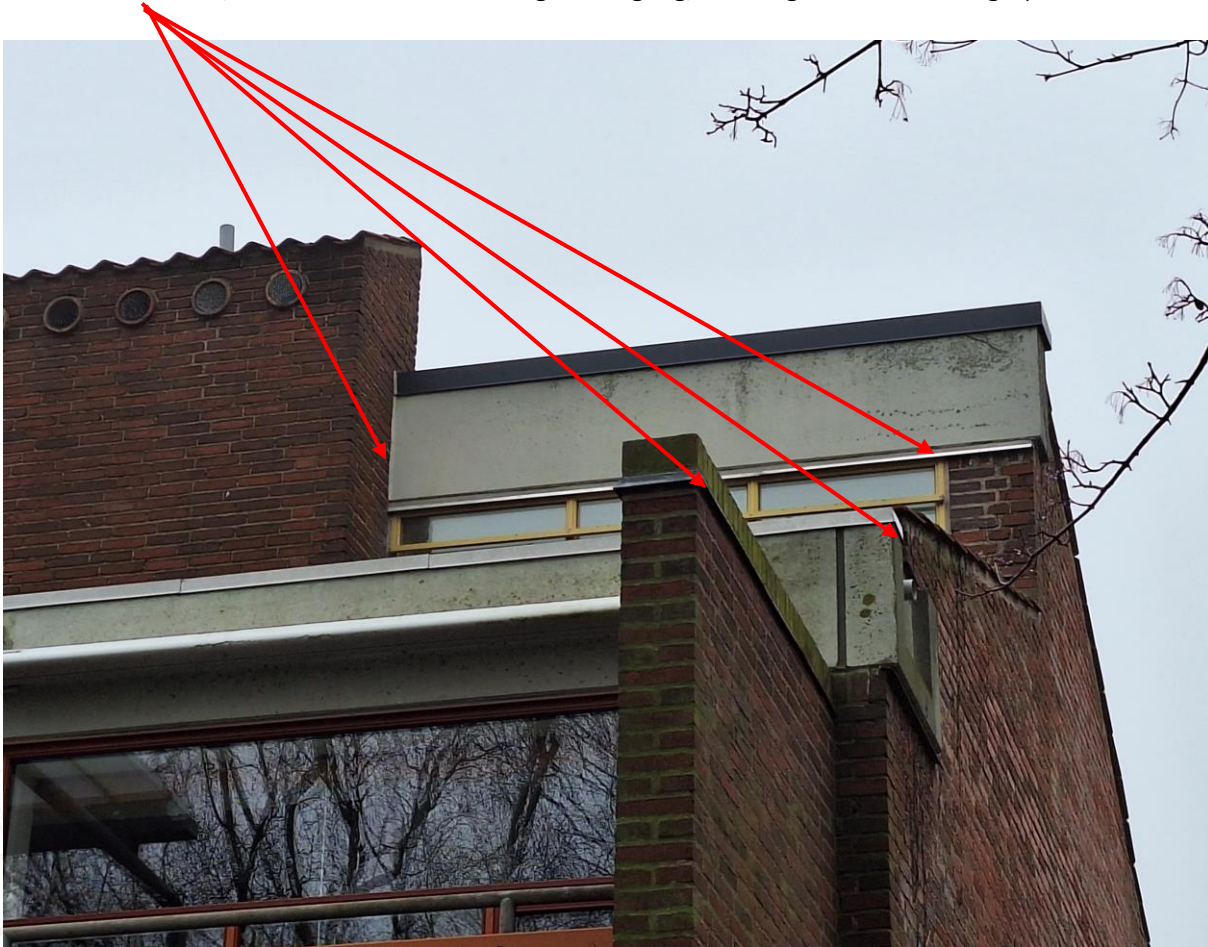
Enkelte steder har der tidligere været utætheder i boligerne omkring disse højsiddende vinduer  
Siden foråret 2023, er der været iværksat en gennemgang, hvor fuger er udskiftet og nye zink inddækninger er udført

Enkelte steder, er de højsiddende vinduer udskiftet til nye elementer.

Et forslag kan være at der fremover planlægges og afsættes udskiftning af et antal vinduesfag, hvor det findes mest nødvendigt.

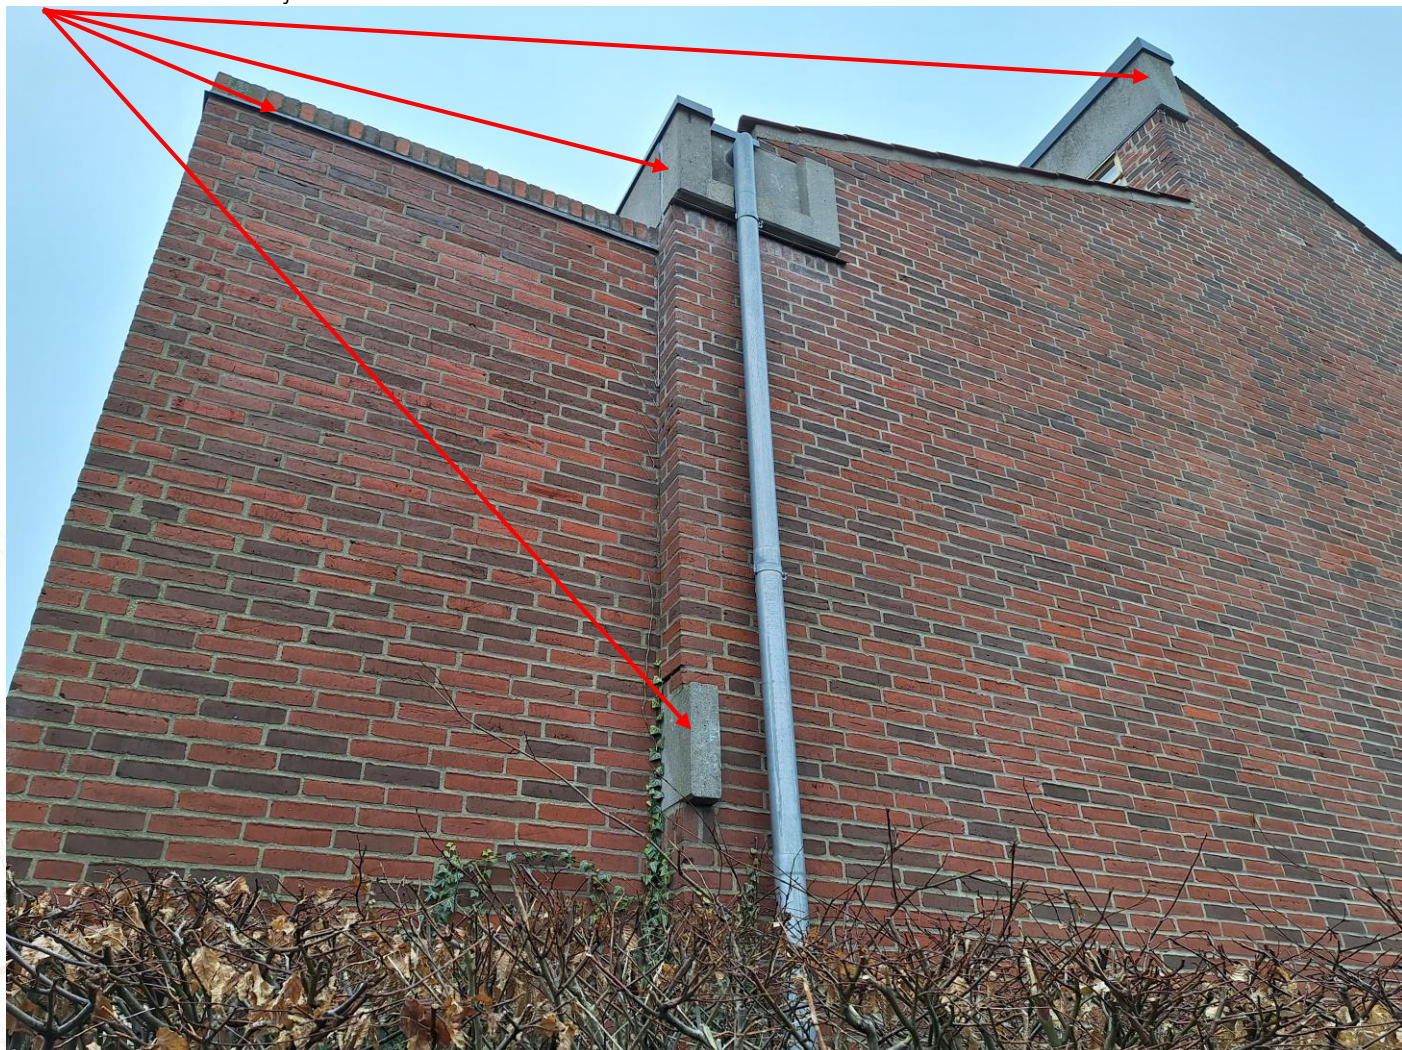
Her ses omtalte betonbjælker

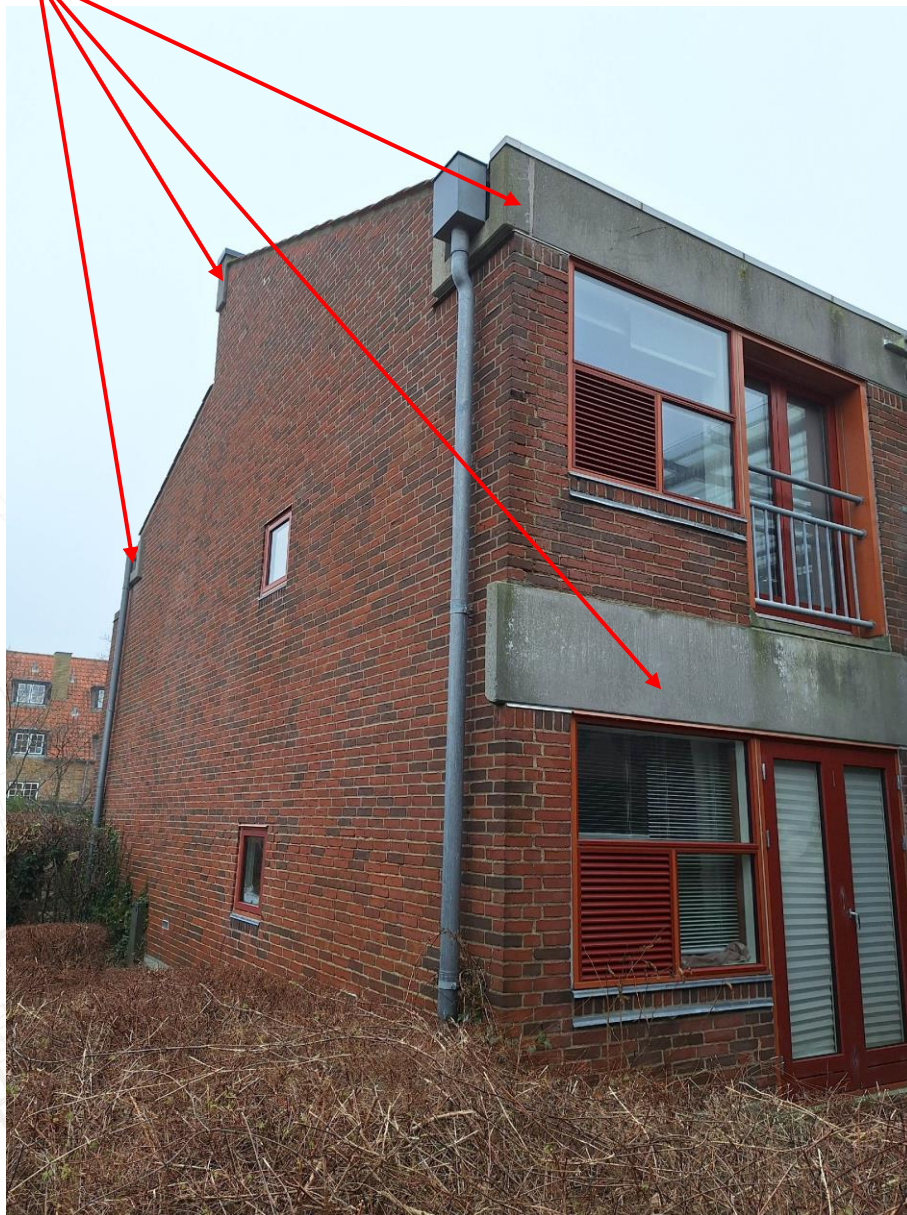
Her ses omtalte betonbjælker

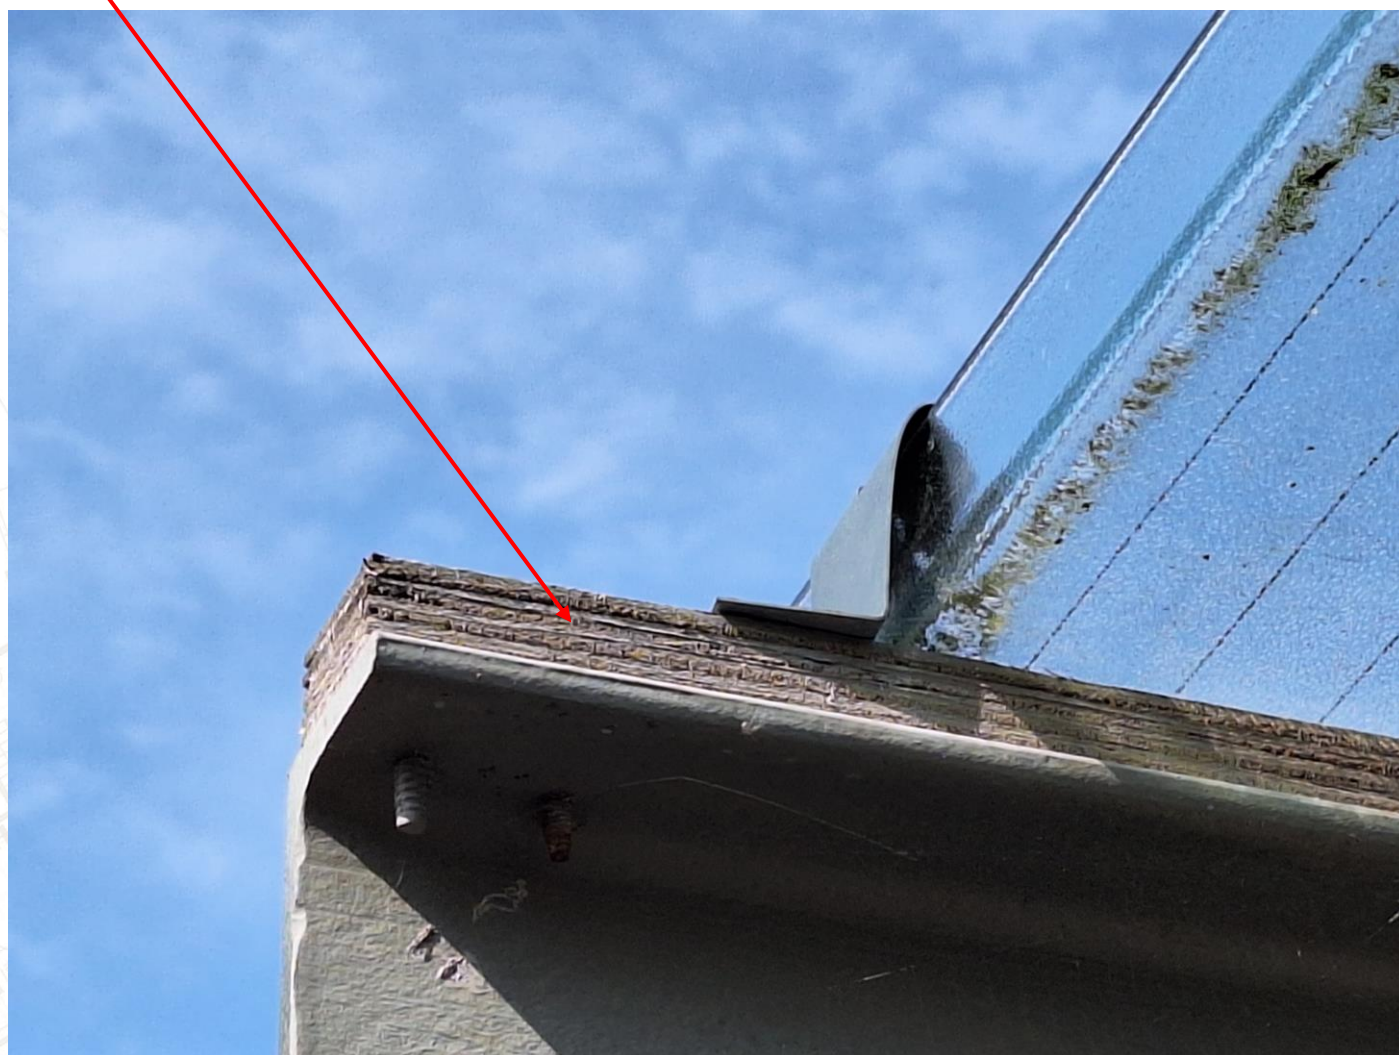
Det er et spørgsmål om tid, inden at disse blottede krusfinersender forgår og rådner væk.

Det er byggesjusk og der bør iværksættes en plan for udbedring, eller dialog om udbedring med de udførende entreprenører.
