## Strandlund – 2920 Charlottenlund

### Kollektivboligerne

### Bygningseftersynsrapport Juni 2025

**RÅDGIVER:**  
tegne-stuen ApS,  
Lundevej 44  
3600 Frederikssund

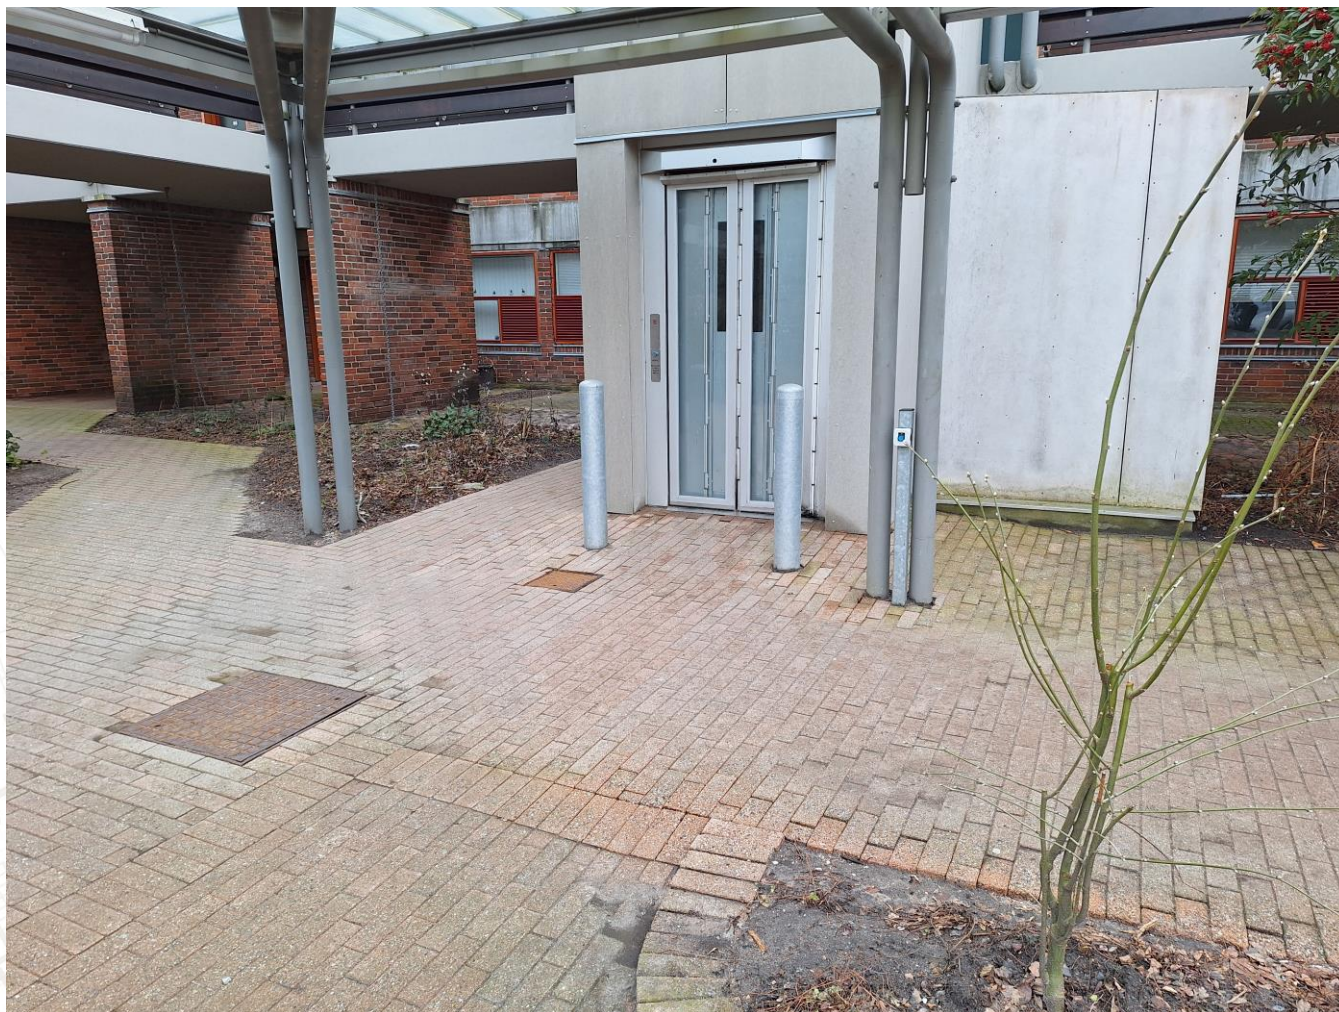
(gl. foto)

Lige PT (juni2025) har Strandlund iværksat indhentning af tilbud på udskiftning af de defekte lifte som påtænkes udskiftet til nye "rigtige" elevatorer med grube, da de nuværende lifte ikke fungerer optimalt og er meget vedligeholdelses-og reparationskrævende.

Strandlund, har drøftelser med Elevatorekspert, som kan rådgive korrekt i forhold til valg af de rigtige løsninger.

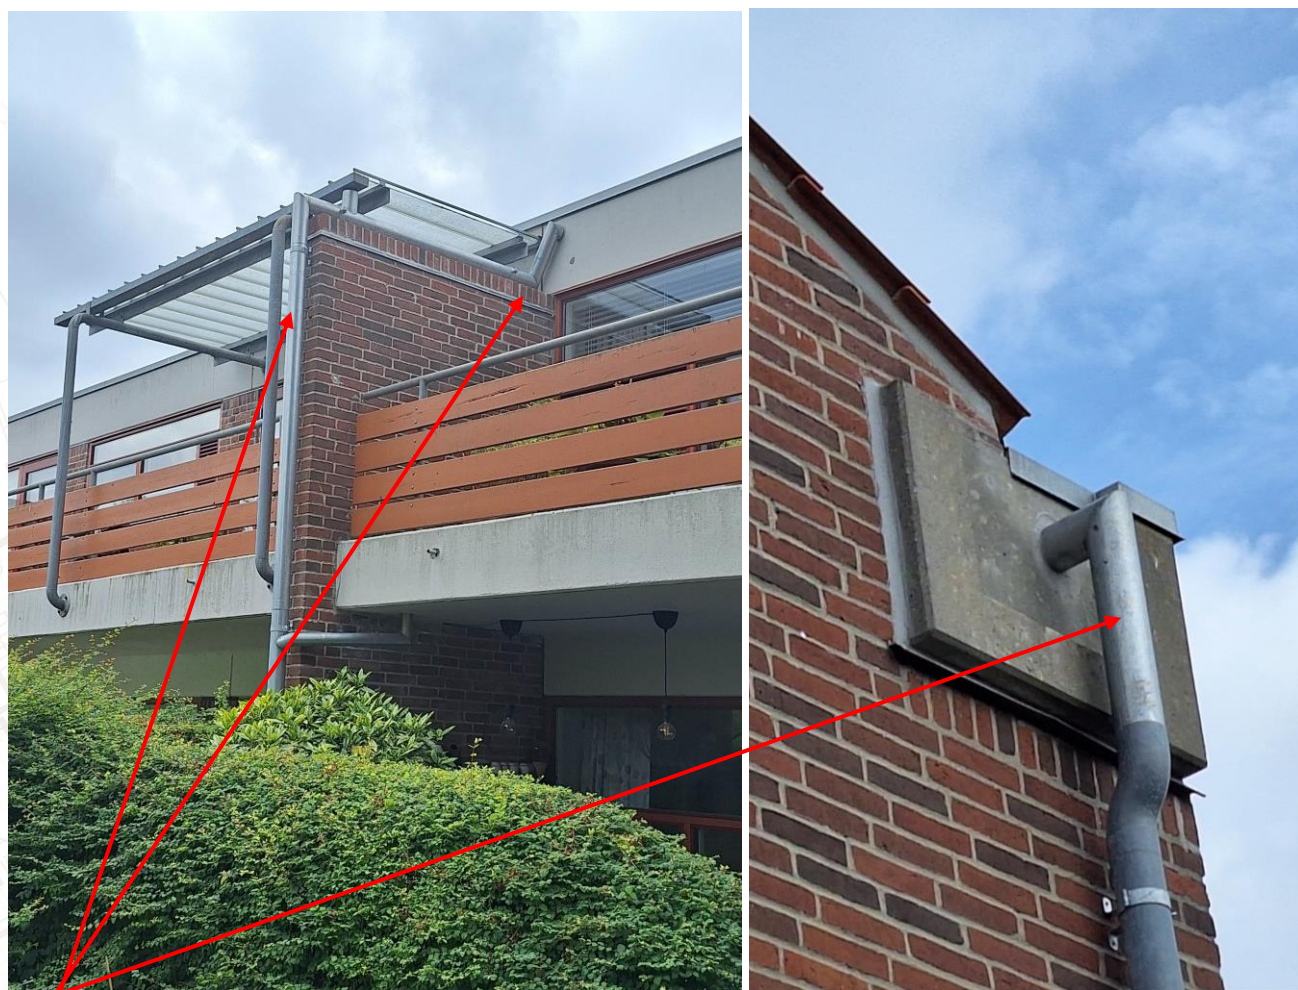
Nye udførte korrekte udvendige synlige nedløb, ført til eksisterende tagbrønde i terræn.

Ligeledes anbefales det at "tagtrug" / tagrender ofte gennemgås og oprensnes for blade og slam, så ikke nedløb og kloak tilstoppes.

Der bør planlægges en årlig oprensning af alle tagbrønde/tagtrug og regnvandsbrønde i terræn.
