## Strandlund – 2920 Charlottenlund

### Kollektivboligerne

### Bygningseftersynsrapport Maj 2026

**RÅDGIVER:**  
tegne-stuen ApS,  
Lundevej 44  
3600 Frederikssund

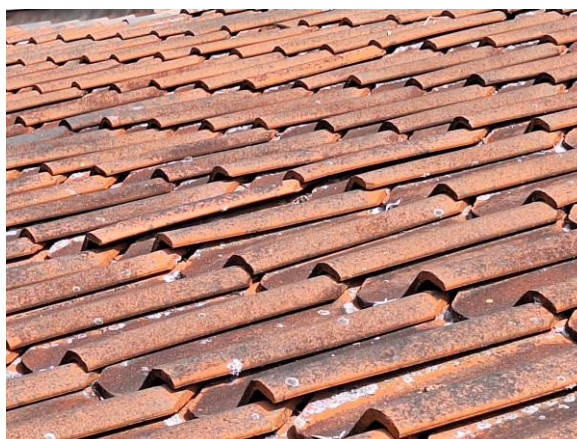
Her ses eksempel på teglsten som bør rettes.

Det anbefales at tagene, løbende gennemgås og at løse tegl fastgøres og ødelagte og revnede tegl udskiftes.

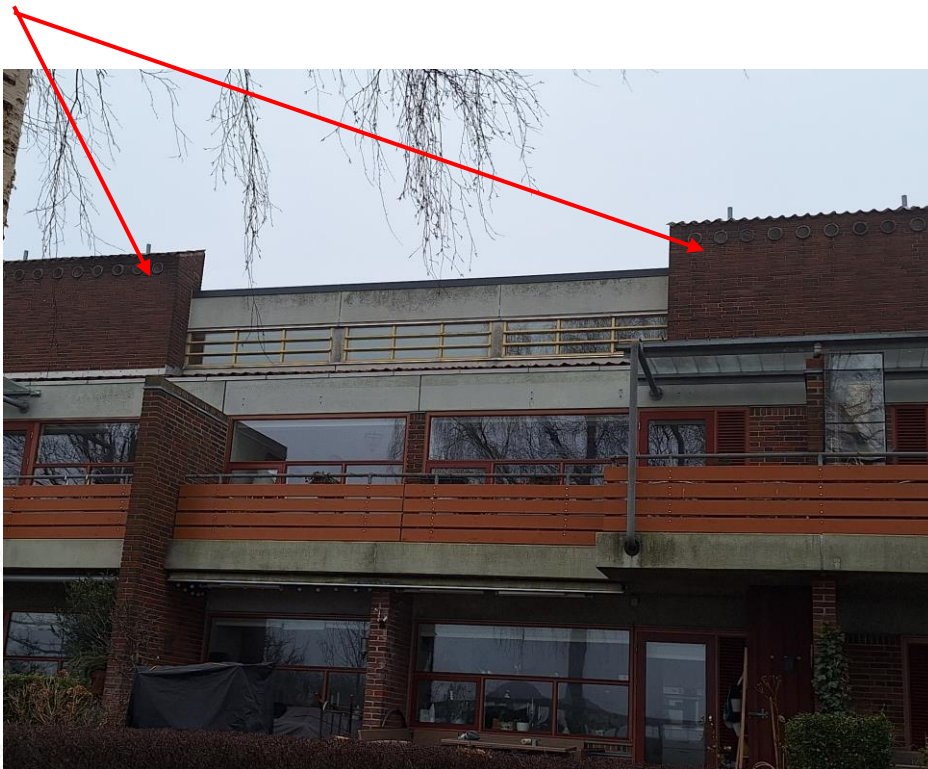
Ved de store muret "skorstene" for aftræk/ventilation, ses som ved det øvrige murværk, mange steder med revnede, løse og afskallet murværksfuger.

Især ved den syd/østvendte blok mod det grønne område/mod Øresund, ses tydeligt at der forekommer revnet murværksfuger.

Inddækningernes tilstand imellem tag og murværk er ligeledes uvist.

Det anbefales at murværksfuger eftergås og udbedres på disse murværk og at inddækninger imellem tag og murværk, tjekkes og kontrolleres for tæthed.

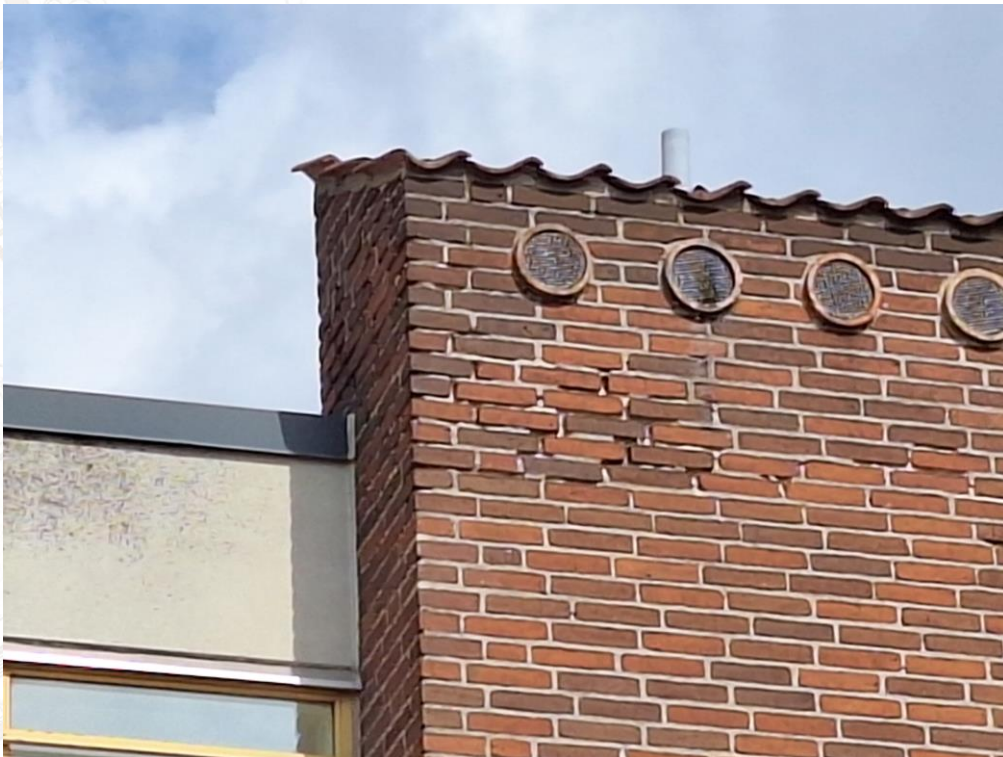
Her ses murværket at være meget udsat og der bør snarest muligt iværksættes en renovering af dette murværk. Det ses tydeligt at mursten er ødelagte og at der er løse og afskallet fuger. Teglsten, vurderes med stor sandsynlighed ligeledes at være løse, med risiko for at disse løsriver i stærk vind.

Ligeledes bør samlinger ved inddækninger over betonbjælke, inddækninger i samlinger imellem betonbjælker og murværk kontrolleres nærmere for fastlægning af tilstand.

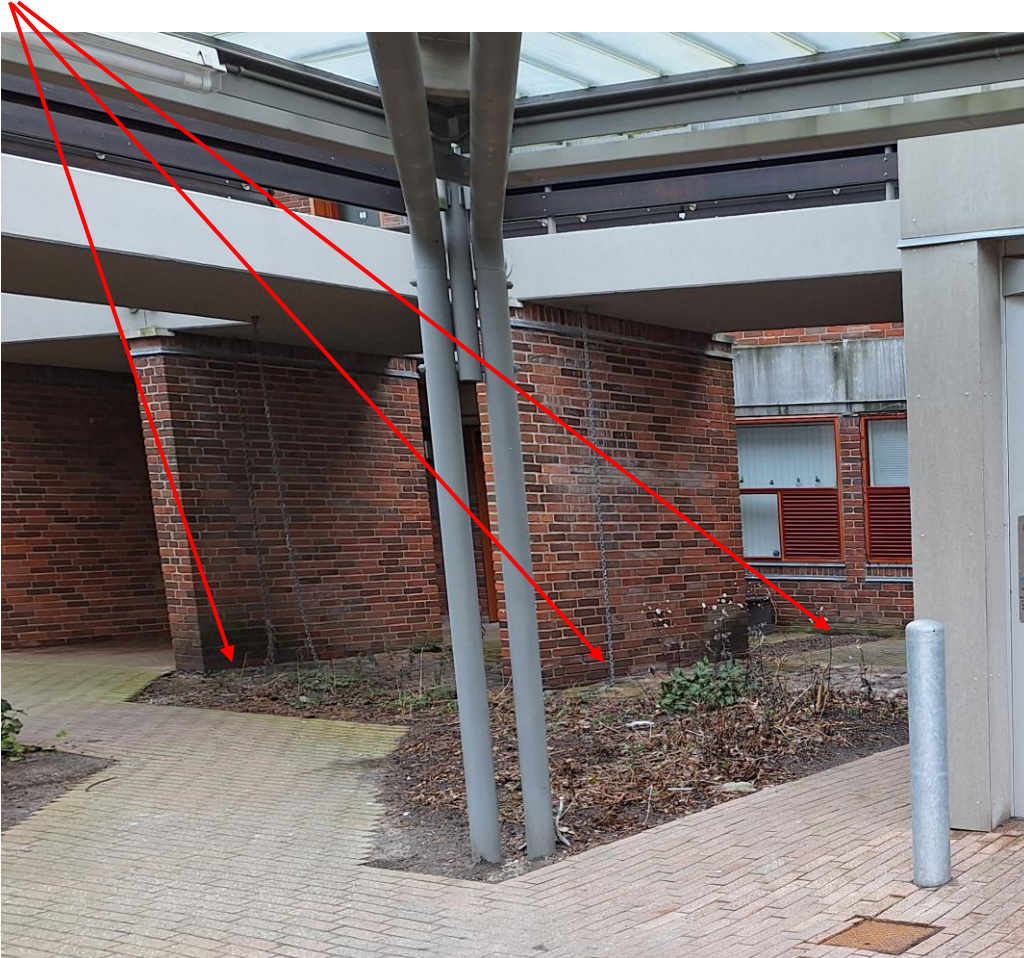
Generelt ses terræn at være hævet mange steder, med tildækket sokkel og tætsluttende til nederste murværksskifte. Det ses hvordan murværket er ødelagt og opfugtet i de nederste skifter ved det tætte terræn, med stor risiko for at murværket frostsprænger.

Det anbefales at dette forhold undersøges nærmere og at der iværksættes en plan for friholdelse af sokkel, med eksempelvis mindre sten dræn render og sokkeludlufter ved døre med niveaufri adgang.

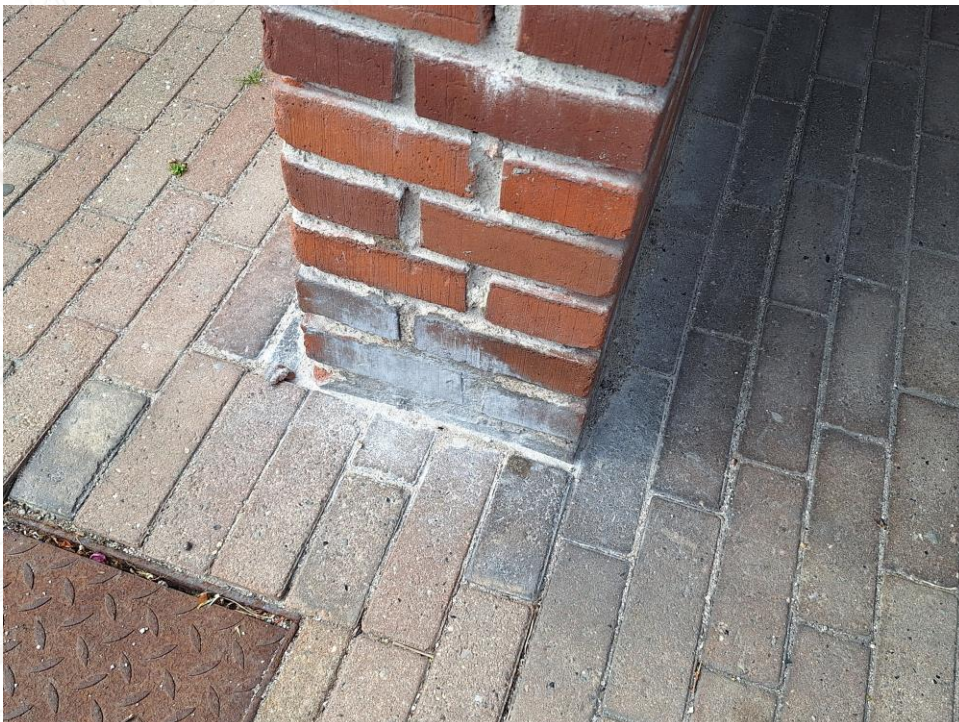
Her ses hvordan murværket er ødelagt, på grund af direkte fugtpåvirkning af mursten, uden frilagt sokkel.

Det anbefales at belægning omkring murværk fjernes i en afstand af 15-20cm og at murværk frilægges og at der etableres drænlag med skærver eller ærtesten.

Ligeledes anbefales det at frilagt sokkelsten/lecasten, pudses, således at denne er friholdt for direkte vandpåvirkning som er tilfældet nu.

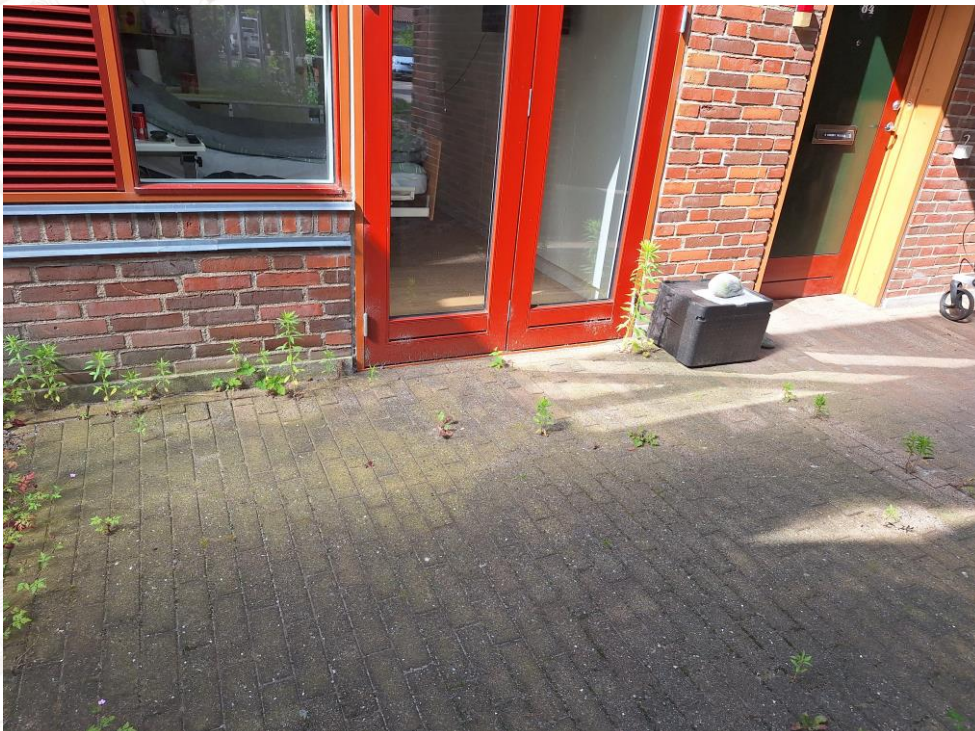
Ved en del terrassedøre døre, ses terræn/flisebelægninger meget tæt ved bundstykker, med stor risiko for vandindtrængen ved kraftige regnskyl.

Det anbefales på det kraftigste at der ved døre, hvor belægningen er så tætsluttende, at der etableres en skraberist med sokkeludlufter, således at der ved kraftige regnskyl, minimeres risikoer for vandindtrængen og følgeskader i boligerne.

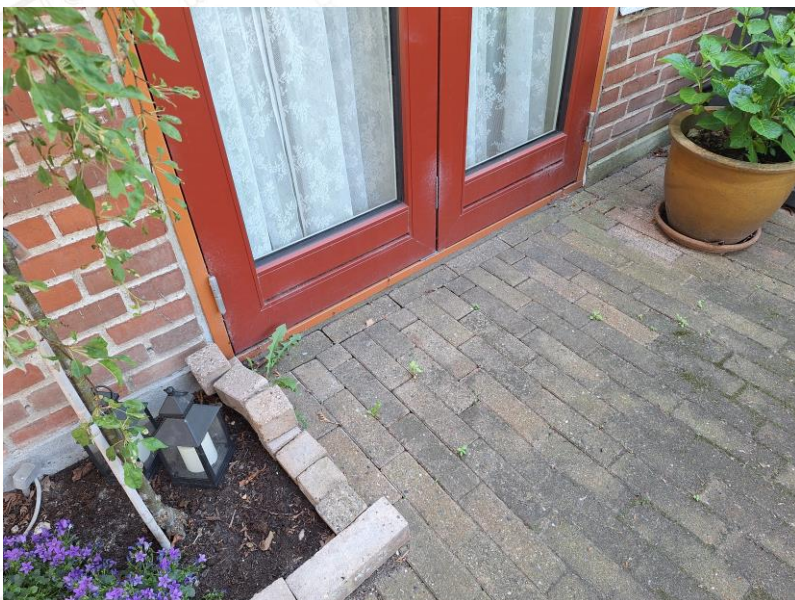
Her ses eksempler på fejlmønteret døre, som er monteret for tæt på sokkel og terræn.

Det er ved de foreløbige undersøgelser konstateret, at 28stk. terrassedøre er monteret for lavt, for tæt mod terræn samt direkte mod fundament eller underliggende konstruktioner, hvilket kan medføre utilstrækkelig afstand til terræn, mangelfuld afvanding samt øget risiko for fugt- og vandindtrængning.

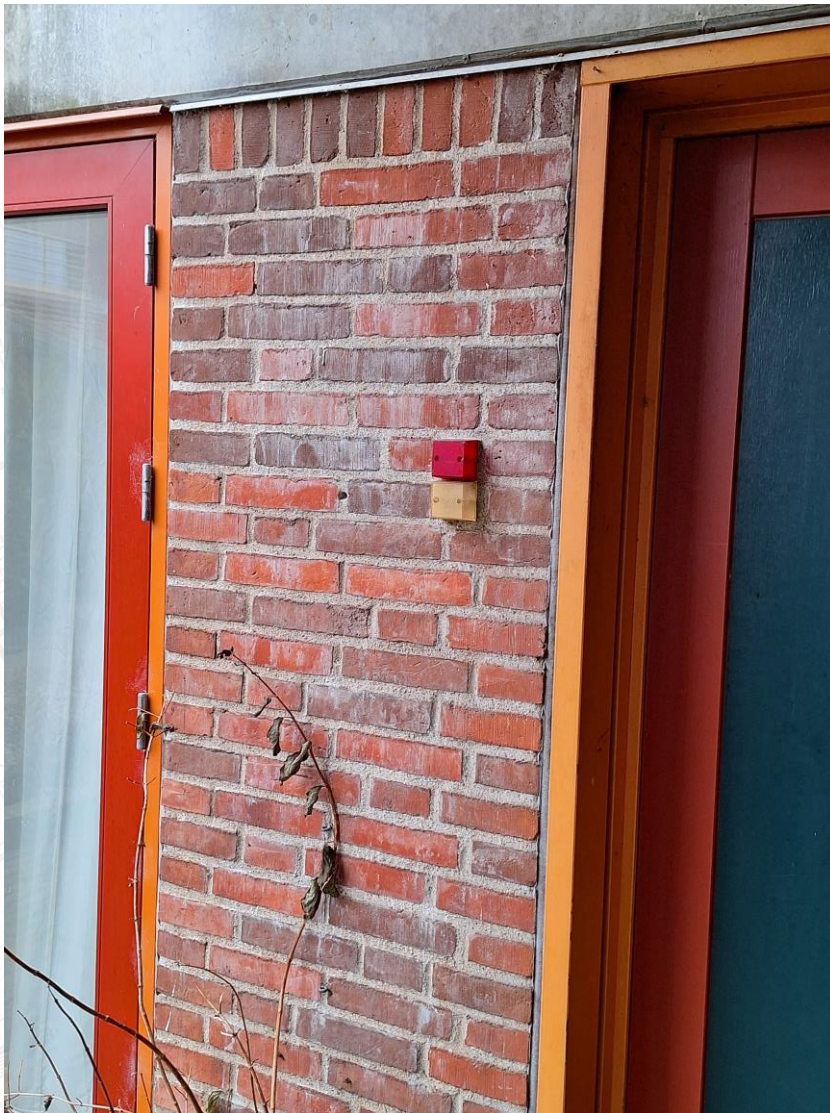
Ved de murværkspiller hvor der inde i hulumuren tidligere har været placeret de gamle skjulte nedløbsrør fra "tagtrug" ses murværket generelt med hvidt salpeterudtræk fra murværket grundet opfugtning

Nedenstående fotoeksempler, er det generelle billede og tilstande af opfugtet murværk, hvor de skjulte nedløb er afproppet og ændret.

Herefter kan man følge udviklingen i murværket og det anbefales at der strategiske steder, udføres destruktive undersøgelser og åbnes i murværket for inspektion.

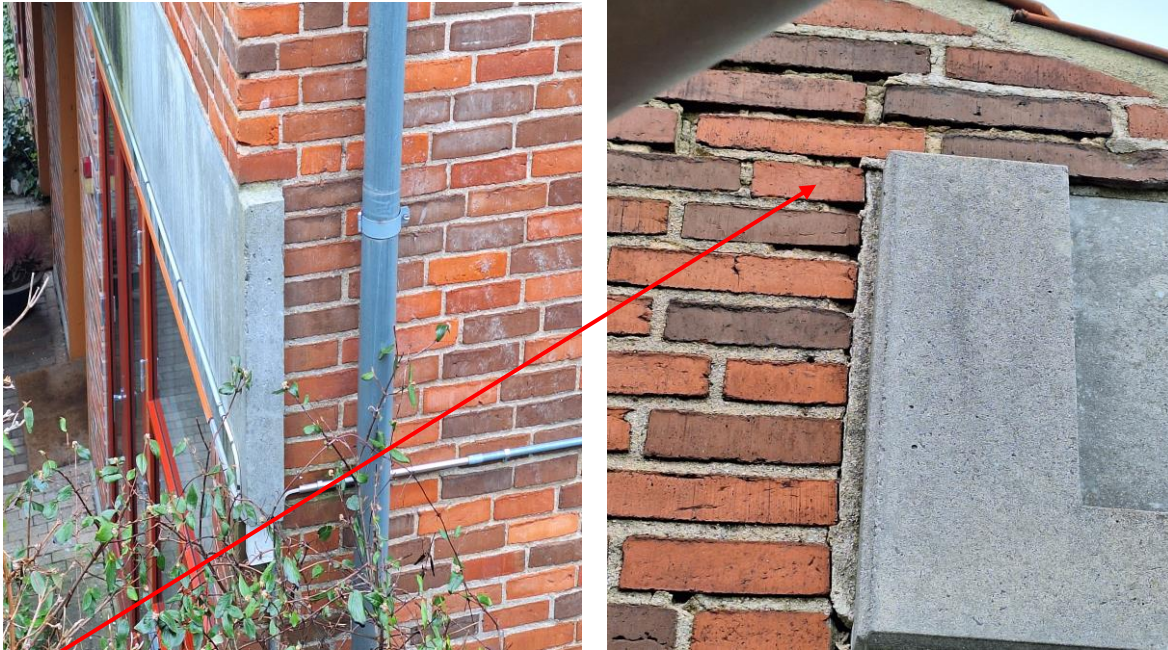
Her ses igen de generelle problematikker, hvor defekte og mangelfulde hårde fuger, er årsag til at regnvand trænger i og frostsprænger murværket

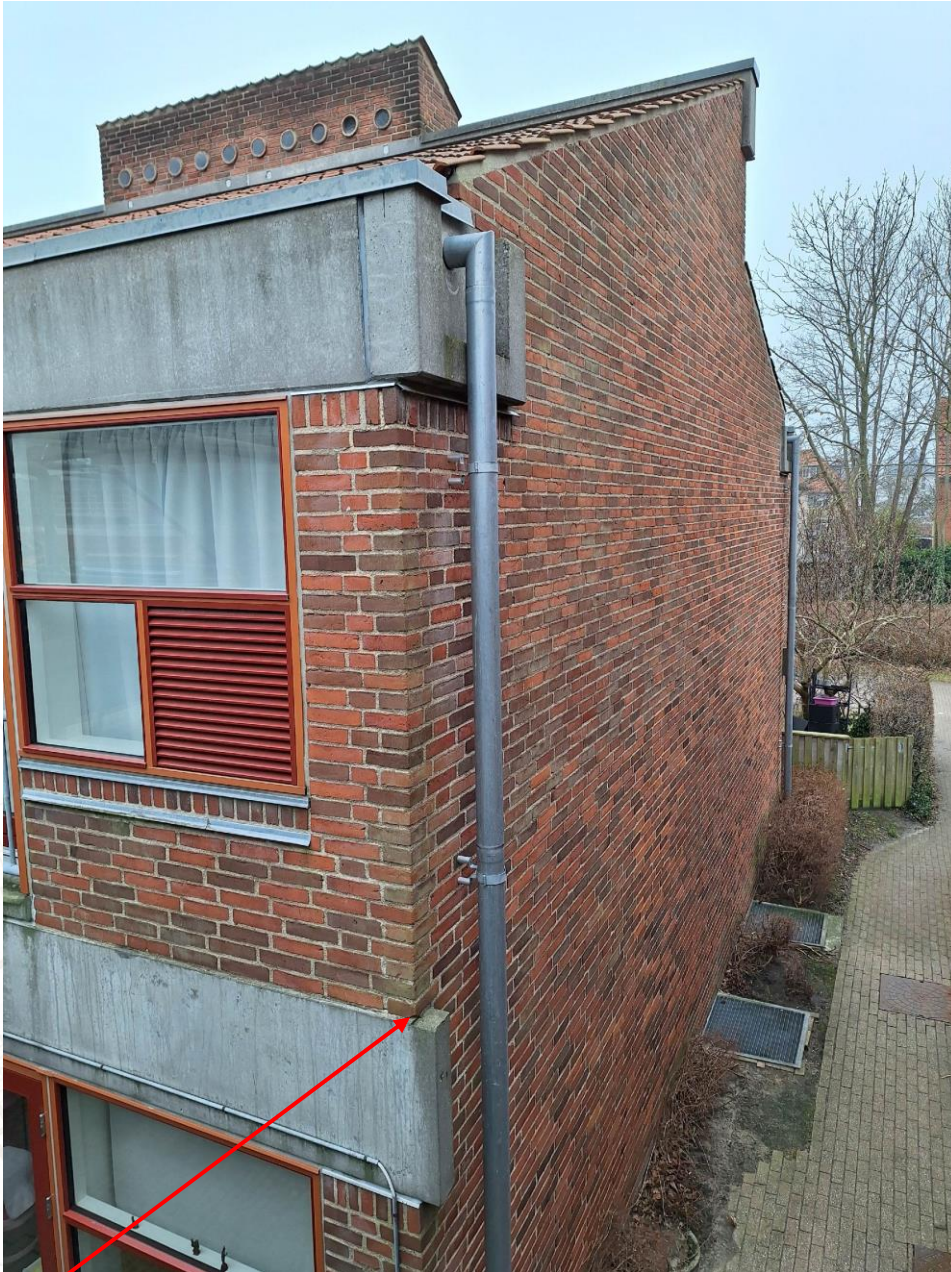
Det ses tydeligt hvordan den udkraget betonbjælke ses våd og hvordan regnvand kan ligge sig på bjælken og løbe bagover ved den manglende mørtelfuge mod murværket.

Det anbefales at der etableres nye elastiske fuger og at overside af udkraget betonbjælke inddækket med zink.

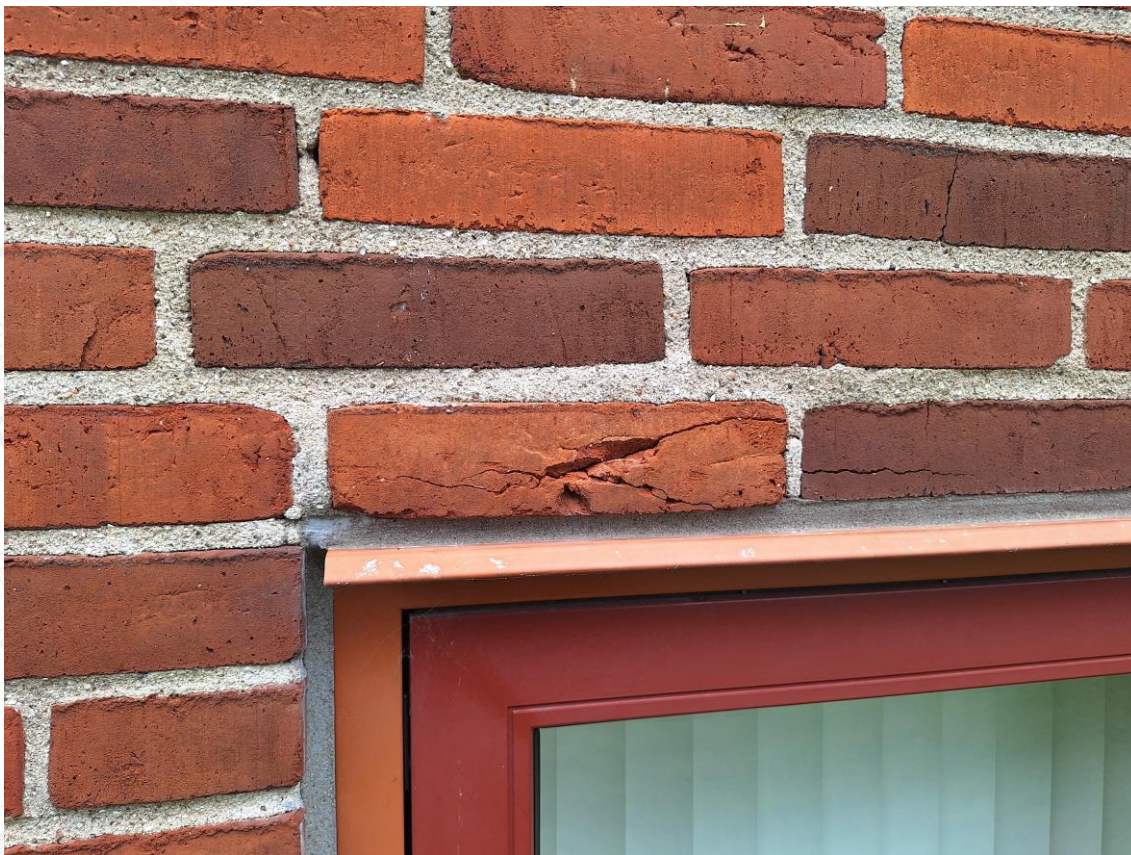
Her ses et område (det generelle billede af murværket) hvor løse fuger skal fjernes og omfuges.

Ødelagte sten bør udskiftes.

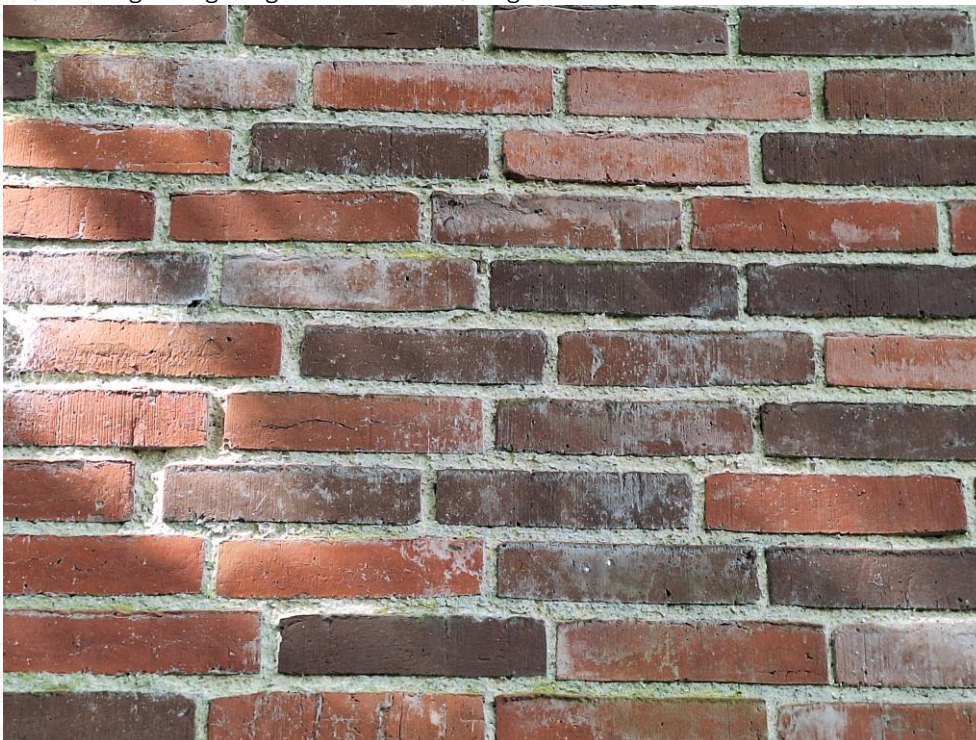
Her ses eksempler ved rulleskifter, og gl. inddækninger mv. generelt ses at være løse og afskallet og trænger til udbedring.

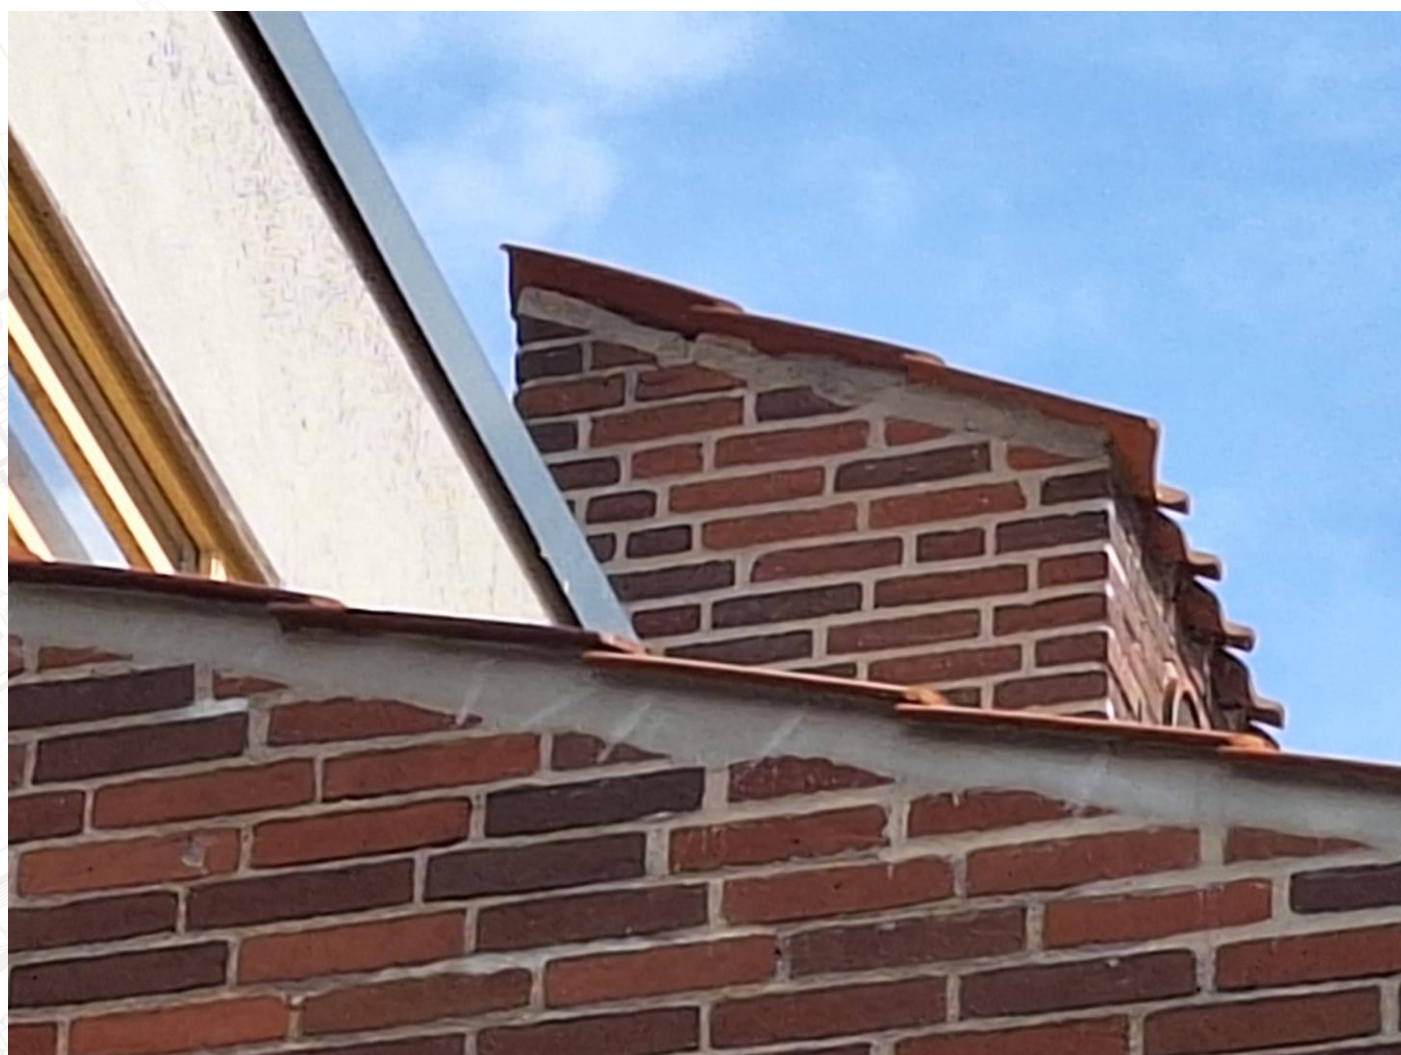
Her ses igen gavl mod syd/øst ved bolig nr. 84/88, hvor der er udført imprægnering af murværket og hvor der tidligere er udført udluftningsriste i facader, hvor murværk har været meget udsat og opfugtet.

Det anbefales at murværket ved denne gavl løbende følges og at der evt. udføres destruktive indgreb, med hultagning i murværket, for inspektion af isolering og inderside af væggen.

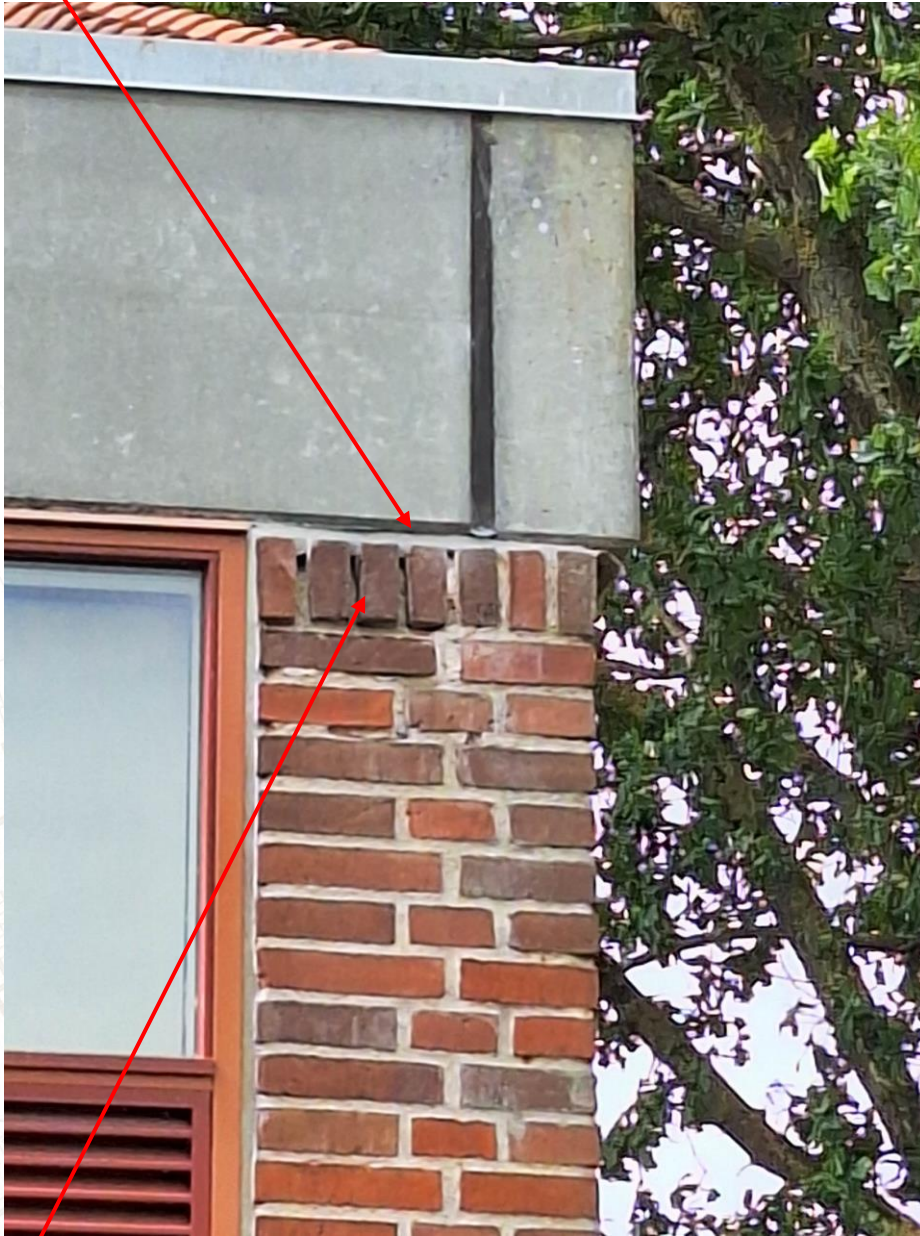
Her ses murværkspille/væg ved terrasse ved gavlboliger ved nr. 2.  
Det ses at murpillen krummer og dette bør undersøges nærmere og rettes op.

Ødelagt murværk/fuger skal udbedres.

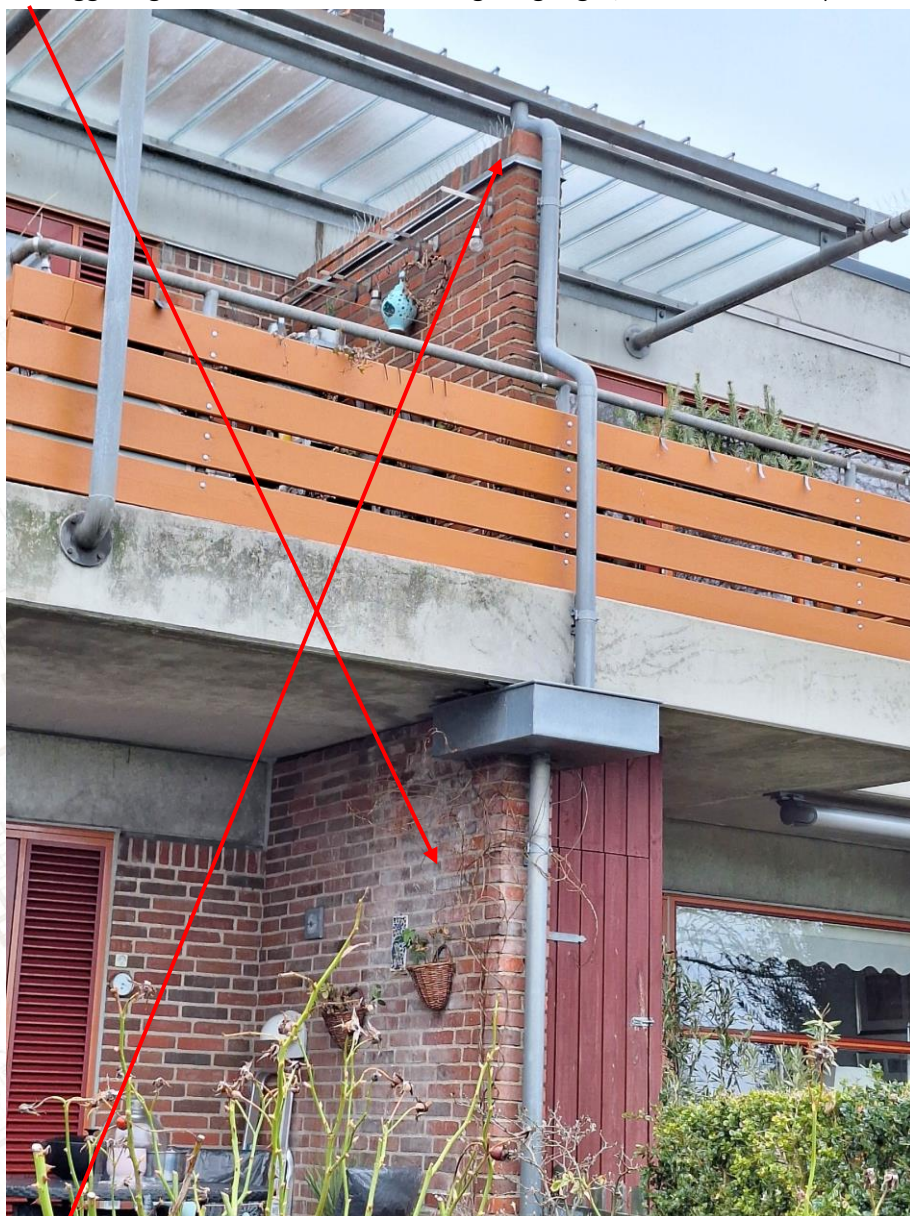
Murværket under betonaltanen ses opfugtet og med hvidt slørudtræk.

Der pågår i øjeblikket og er planlagt udbedringer ved disse udsatte altaner, hvor de gamle skjulte nedløb, udbedres og omlægges og hvor defekte betonsamlinger og fuger, udbedres med nye inddækninger og membranløsninger.

Alle fritstående mure ved altaner mv., med rulleskifter som er disponeret for vejrliget og bør også eftergås grundigt

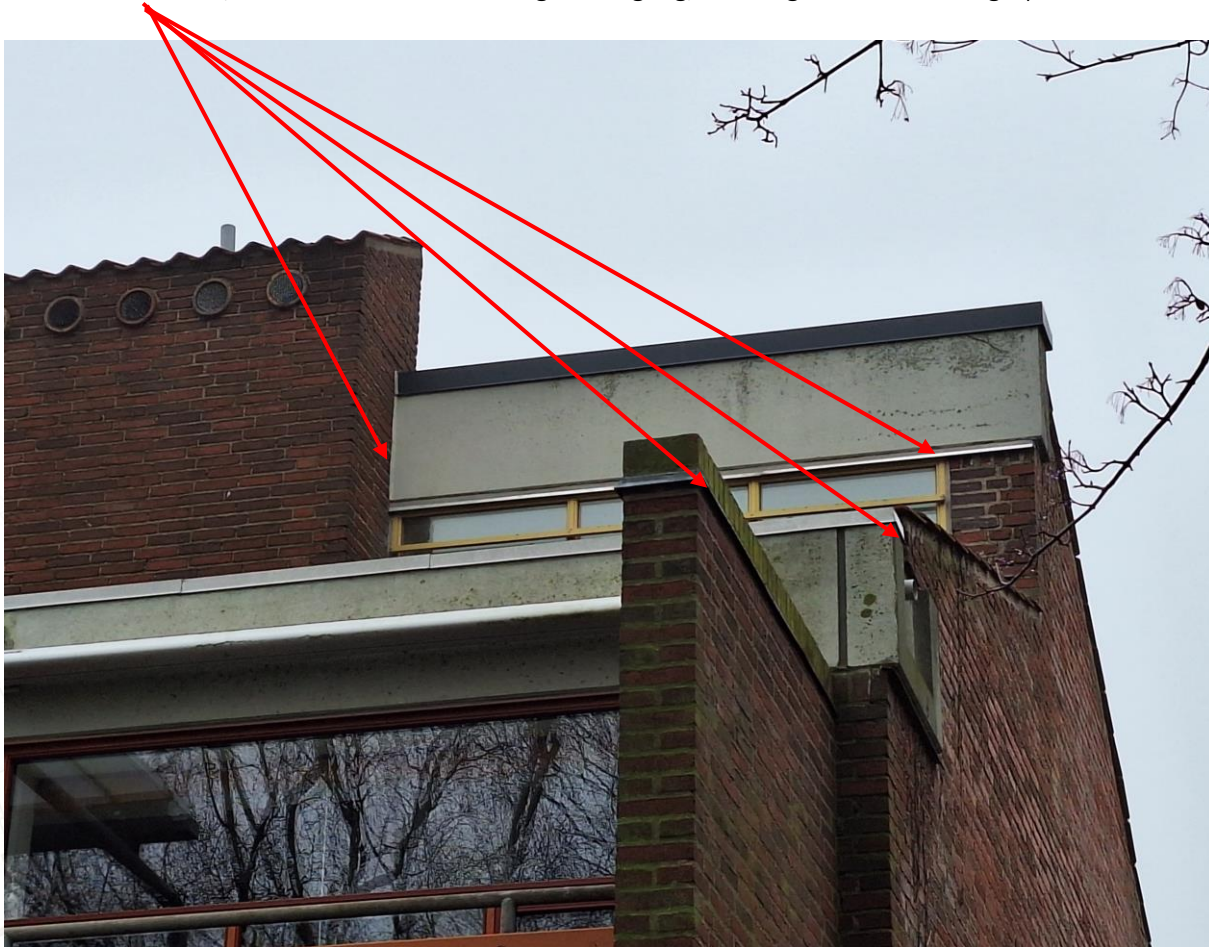
Enkelte steder har der tidligere været utætheder i boligerne omkring disse højsiddende vinduer  
Siden foråret 2023, er der været iværksat en gennemgang, hvor fuger er udskiftet og nye zink inddækninger er udført

Enkelte steder, er de højsiddende vinduer udskiftet til nye elementer.

Et forslag kan være at der fremover planlægges og afsættes udskiftning af et antal vinduesfag, hvor det findes mest nødvendigt.

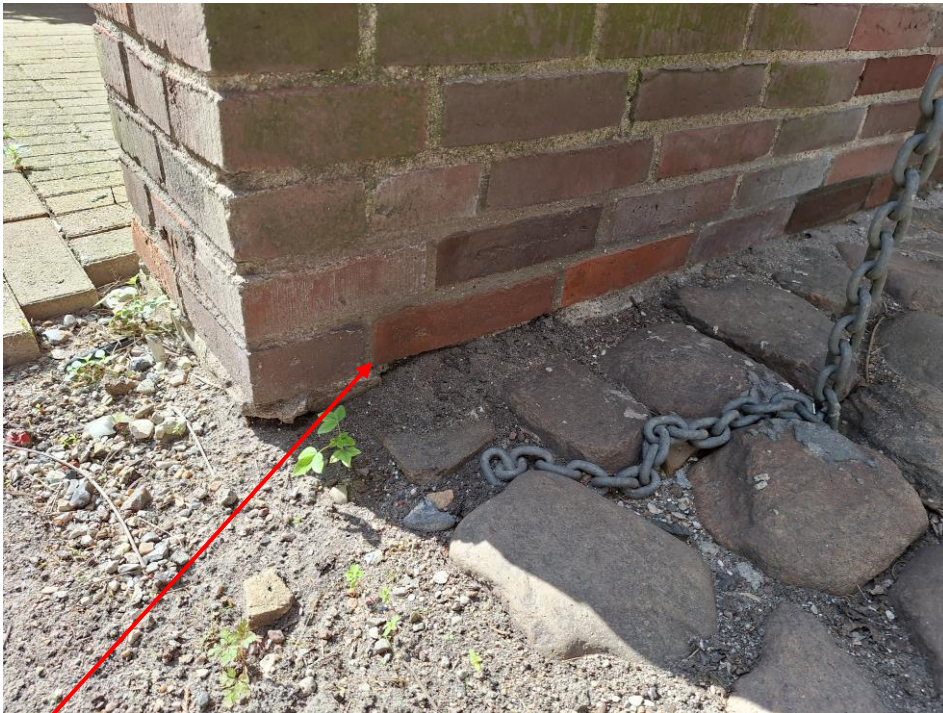
Her ses tydeligt at nederste murværksskifter er under terræn, hvilket murværket har taget skade af. Murværk og sokkel skal friholdes fra terræn og det anbefales at belægning og bevoksninger og jordlag, omkring murværk fjernes i en afstand af 15-20cm og at der etableres drænlag med skærver eller ærtesten.

Ligeledes anbefales det at frilagt sokkel, pudses korrekt, således at denne er friholdt for direkte vandpåvirkning som er tilfældet nu.

Det anbefales at dette udbedres snarest muligt

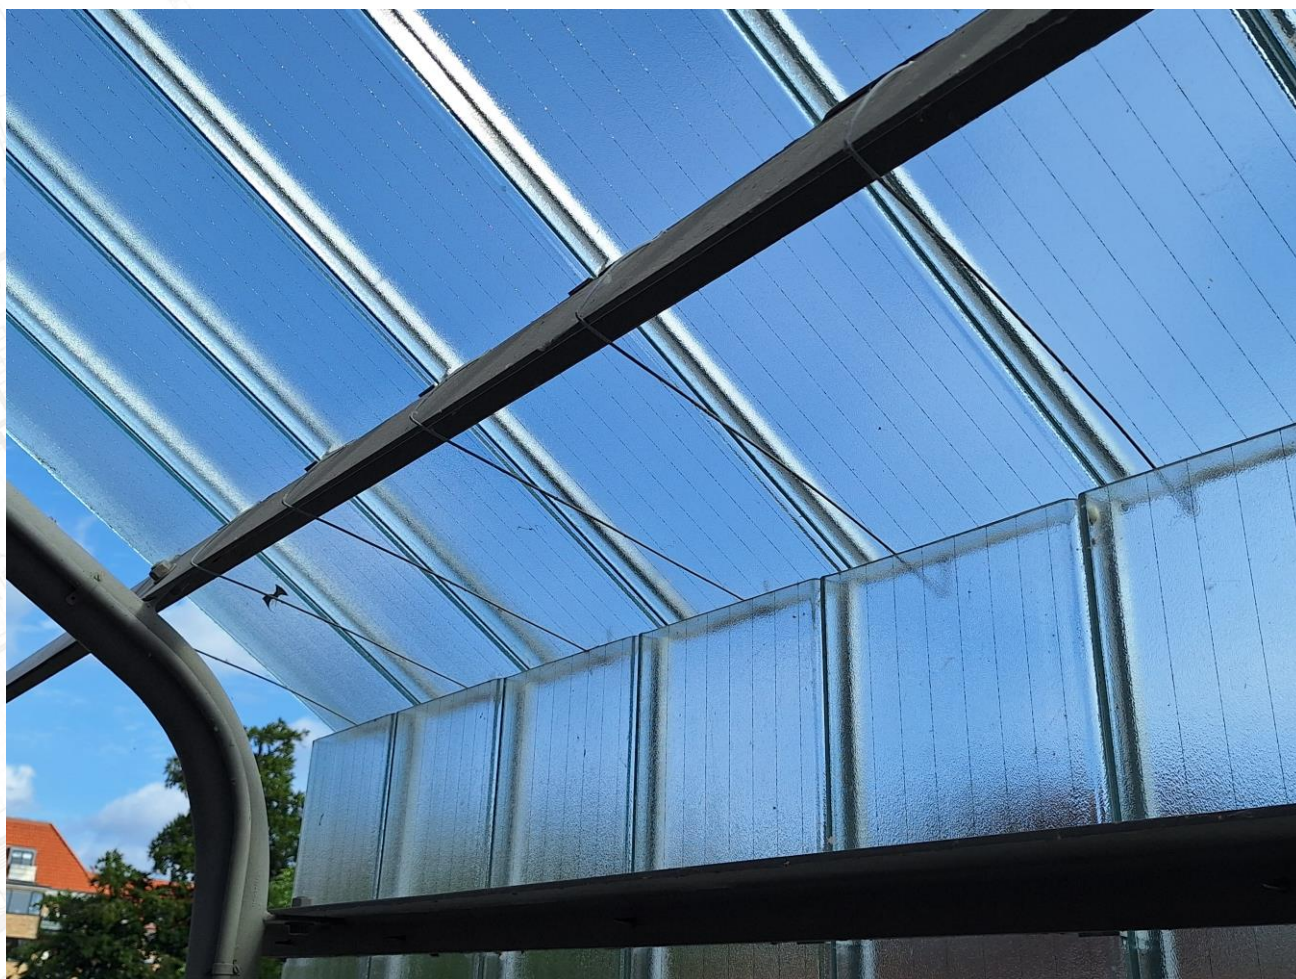
Ligeledes pågår der konstruktive undersøgelser af glastagenes konstruktioner og fastgørelser, idet det ved inspektion er konstateret, at glasmonteringen nogle steder har løsnet sig.

Af sikkerhedsmæssige årsager er der derfor midlertidigt etableret afspærring af dele af adgangsarealerne, indtil de nærmere undersøgelser og vurderinger foreligger.
