## Strandlund – 2920 Charlottenlund

### Kollektivboligerne

### Bygningseftersynsrapport

Februar 2024

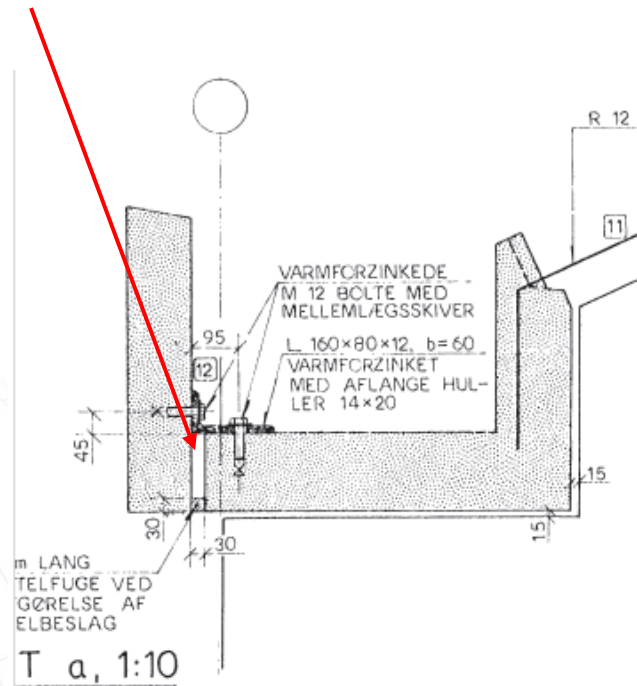
Udklip eksist. bygningstegninger 1977

Elementsamlinger er ikke fuget og kun stoppet med hård isolering med fri passage til den underliggende konstruktion.

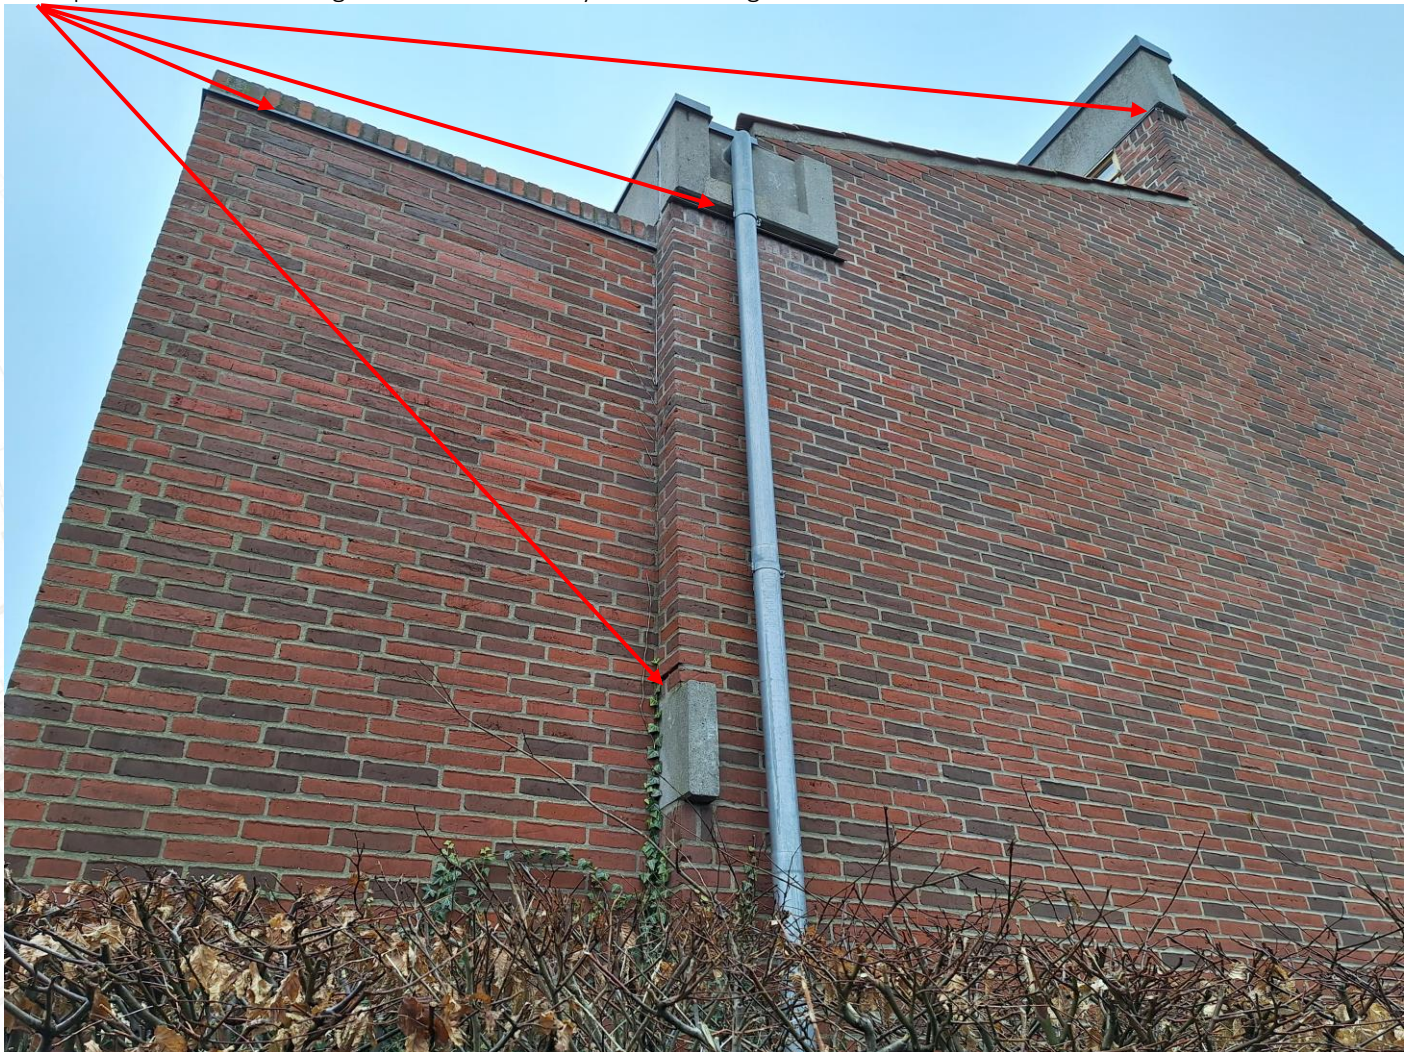
Fokuspunkter hvor hårde fuger bør udskiftes til nye elastiske fuger

Det anbefales at alle defekte, løse og åbne/revnede fuger udskiftes til nye elastiske fuger.

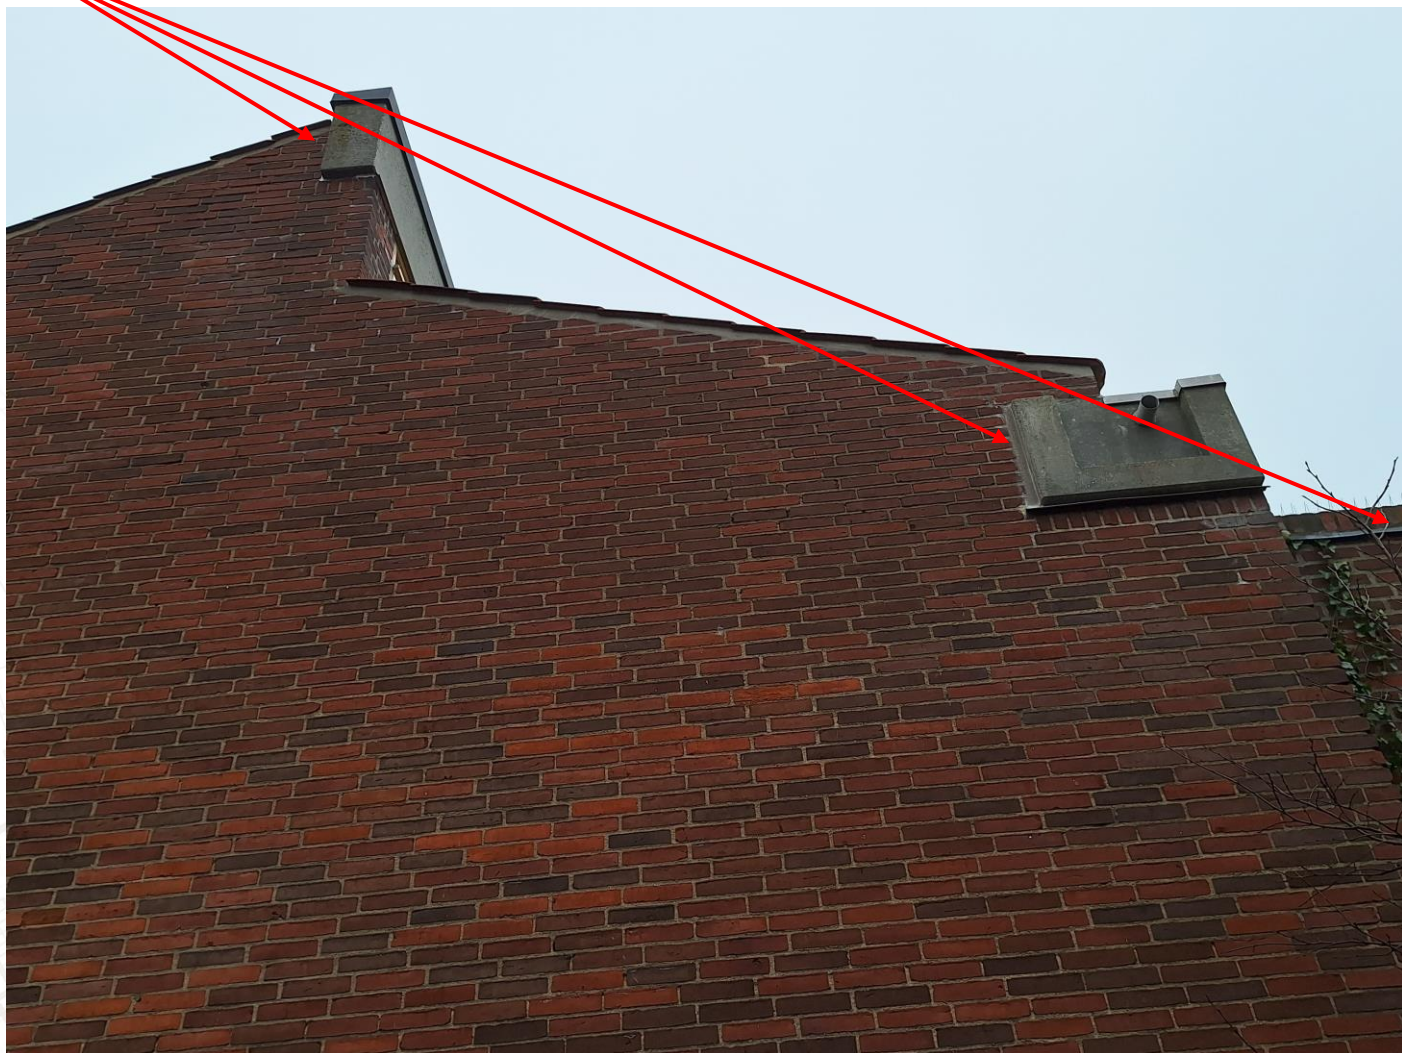
Fokuspunkter hvor hårde fuger bør udskiftes til nye elastiske fuger

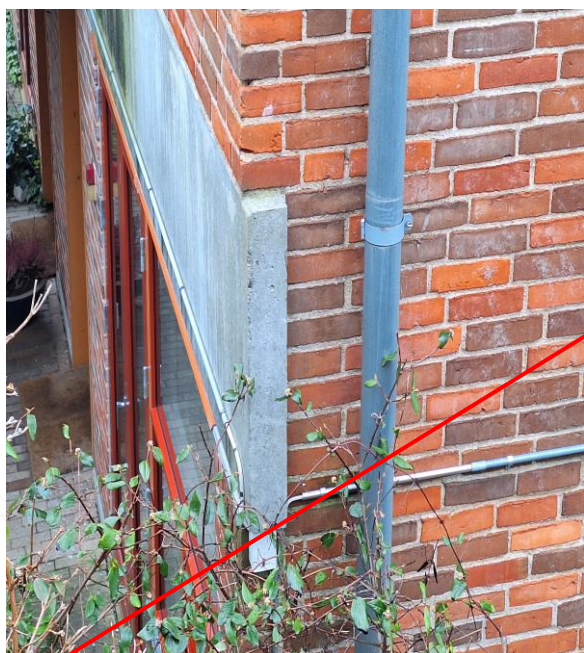
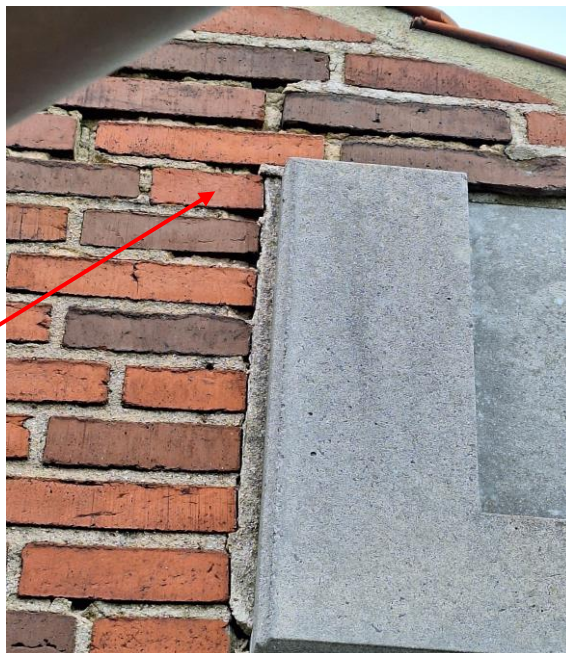
Her ses igen de generelle problematikker, hvor defekte og mangelfulde hårde fuger, er årsag til at regnvand trænger i og frostsprænger murværket

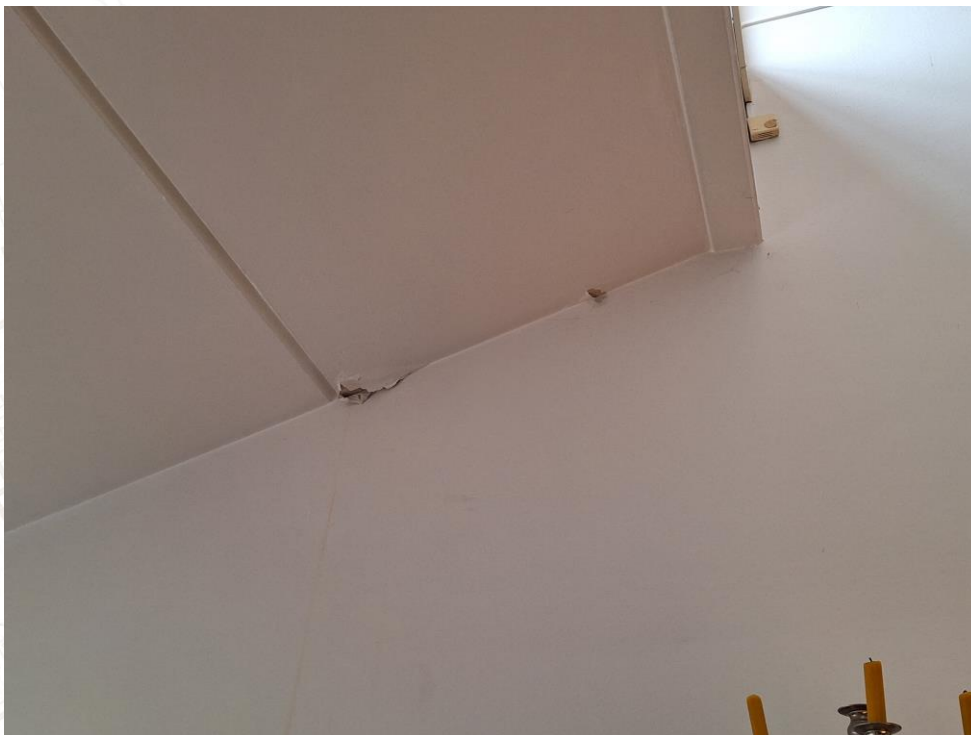
Mistanken er at regnvand presses ind under profilet, ind bag vinduesfuger og videre ned på oversiden af betonlofter og opfugter lofter ved nærmeste huller, enten ved loftssamlinger eller ved lampeudtag.

Dette opstår ved regnvejrs og kraftige vinde fra syd/øst.

Her ses foto fra omtalte gavllejlighed

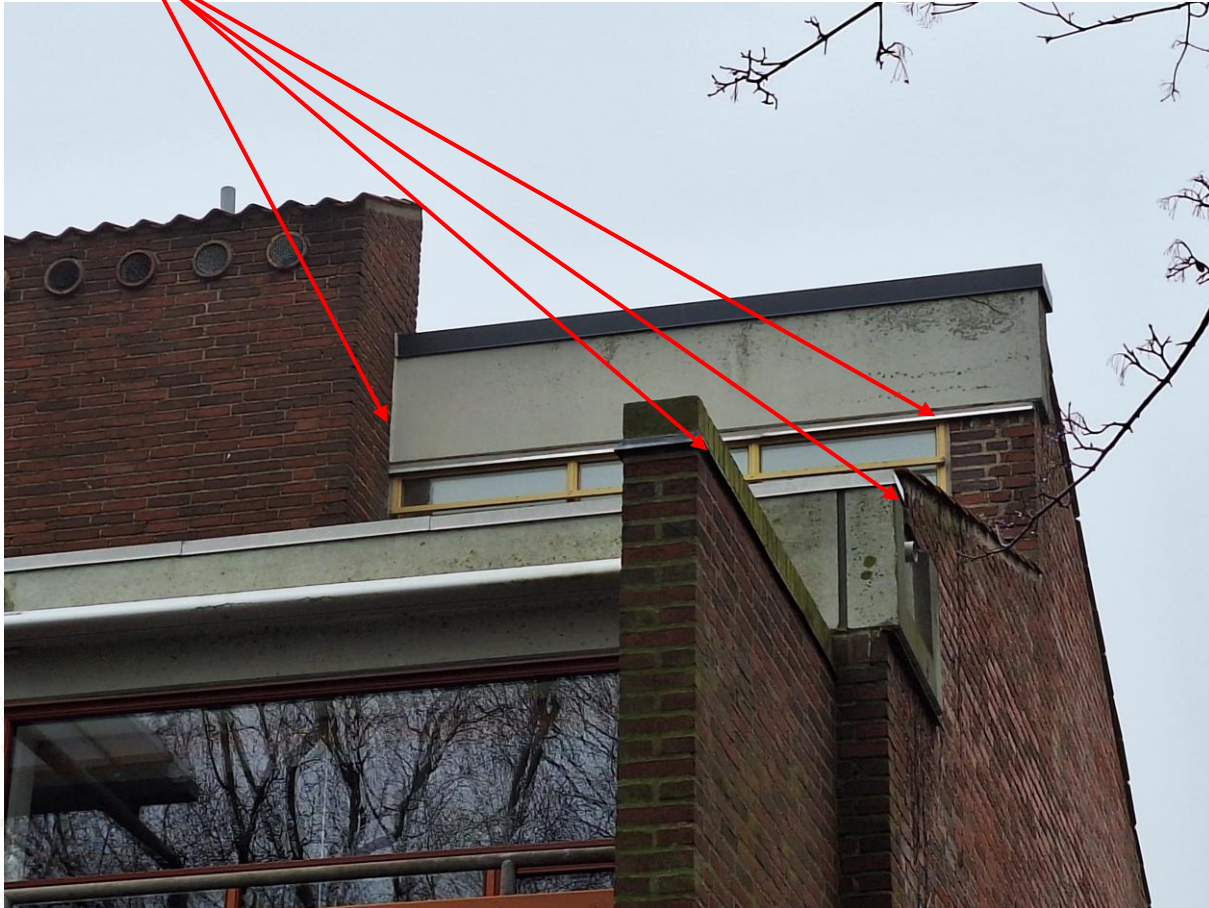
Enkelte steder ses utæthederne i boligerne omkring disse højsiddende vinduer og det er uvist om regnvand ved specielle vejrforhold, presses ind inder inddækninger. Ligeledes er det uvist hvorledes tilstanden af fuger ved vinduer og inddækninger er og det anbefales at disse eftergås og at defekte fuger udbedres.

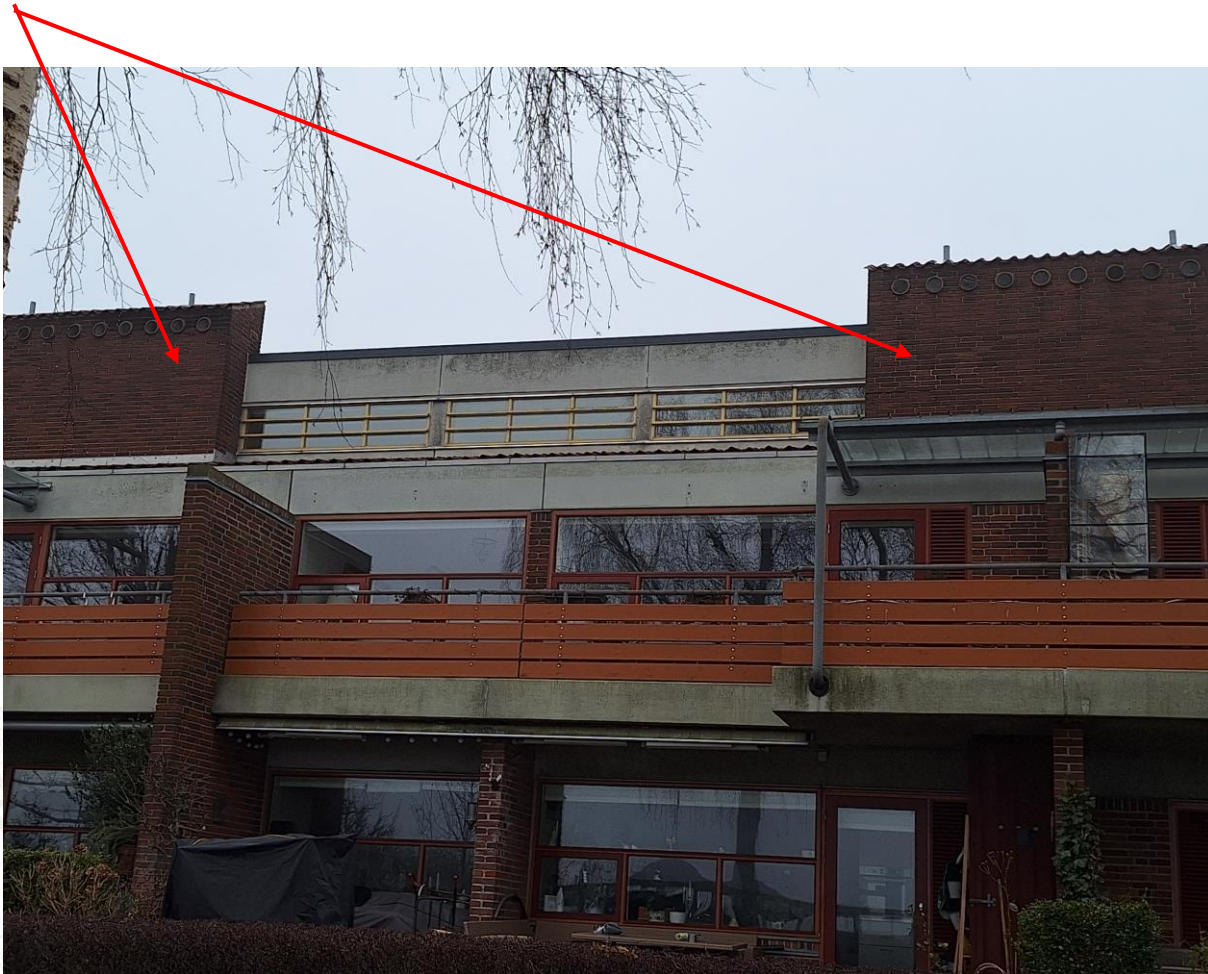
Ved de store muret "skorstene" for aftræk/ventilation, ses som ved det øvrige murværk, med revnede, løse og afskallet murværksfuger.

Især ved den sydvendte blok mod det grønne område/mod Øresund, ses tydeligt at der forekommer revnet murværksfuger.

Inddækningernes tilstand imellem tag og murværk er ligeledes uvist.

Det anbefales at murværksfuger eftergås og udbedres på disse murværk og at inddækninger imellem tag og murværk, tjekkes og kontrolleres for tæthed.

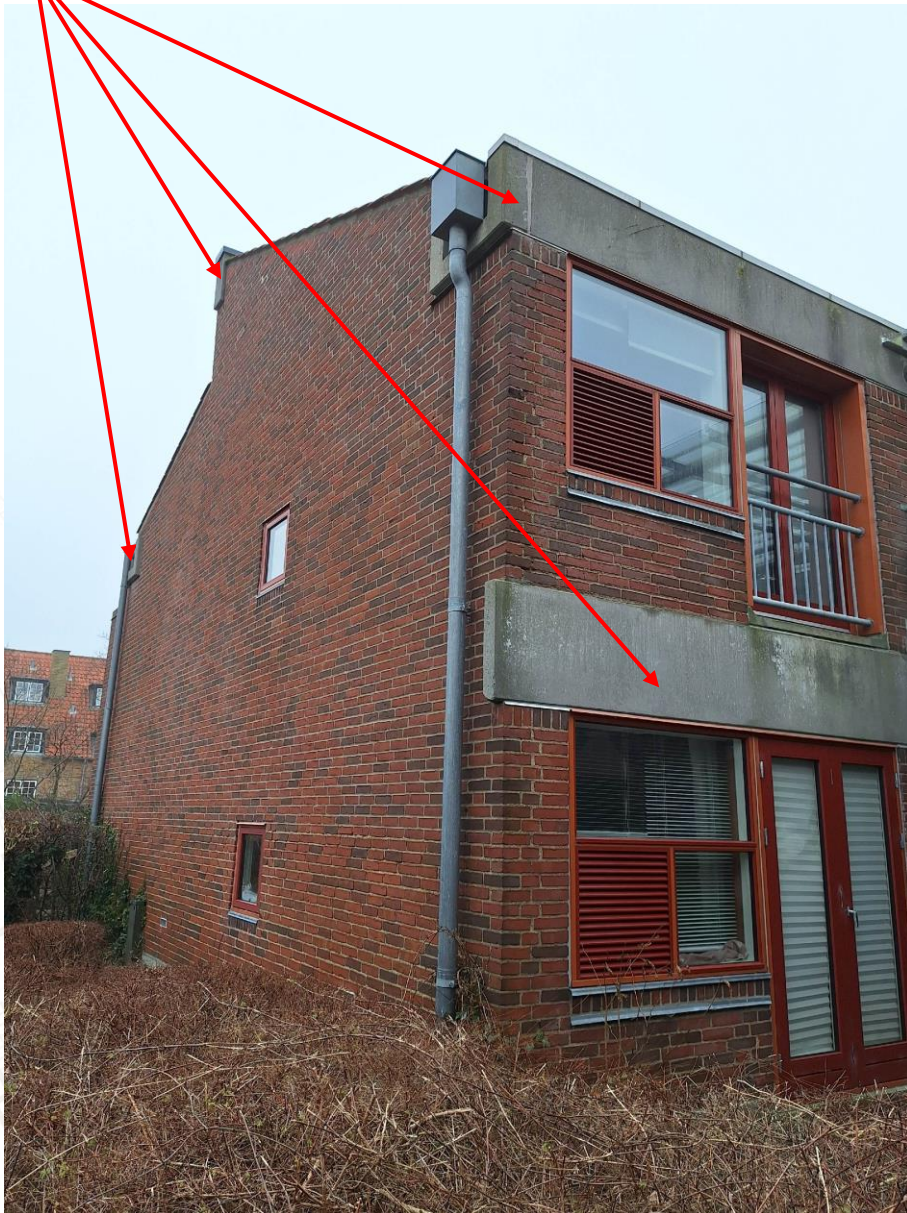
Her ses omtalte betonbjælker

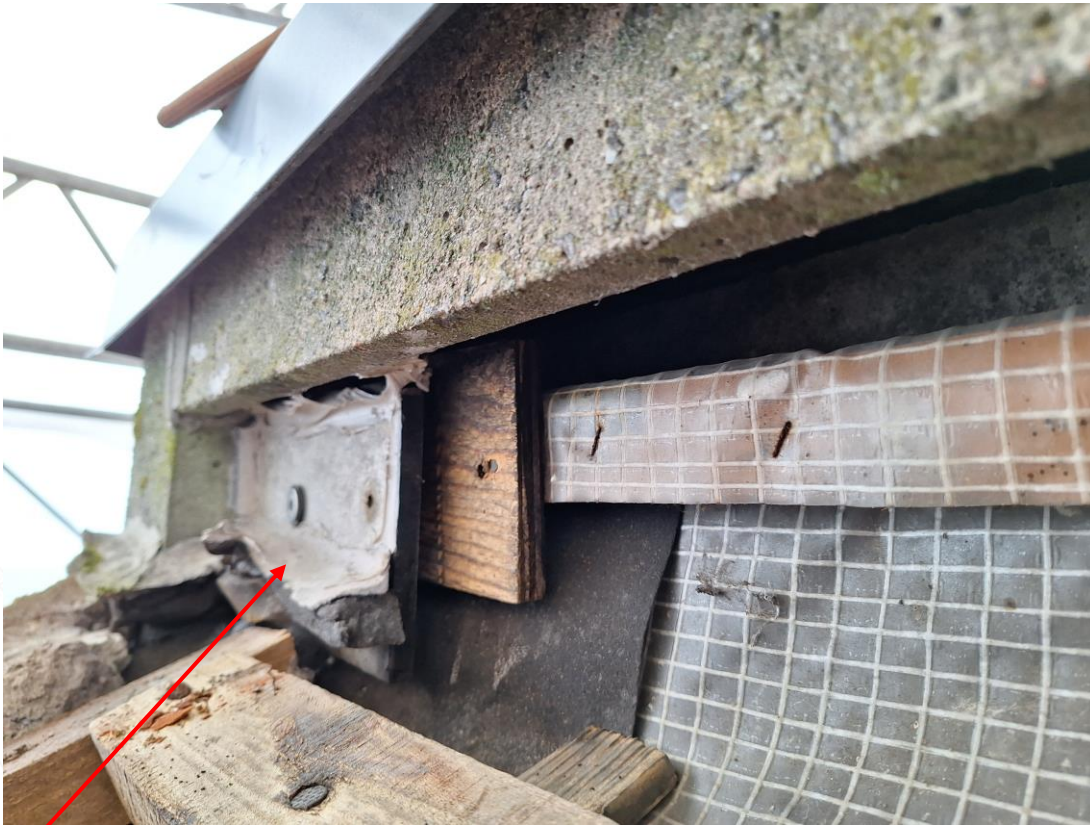
Ved besigtigelse ses den øvrige tagkonstruktion tør og uden opfugtning og hovedfokuspunktet vil for fremtiden være udbedring af gavle, grundet fejlagtig skruemontering af yderste rækker tegl på et tidligere tidspunkt.

I samling imellem betonbjælke ved højtstående forskudte facade i tagkip, fjernes en fejlagtig fugelukning, så der igen skabes korrekt ventilation i tagkonstruktionen og ny eternitlukning mv. etableres med korrekt ventilations afstand.
